# Tilstandsrapport

levert av Anticimex AS

Svinhaugvegen 36  
3864 RAULAND  
Gnr./Bnr.: 153/74  
Vinje kommune

Befaringsdato: 04.08.2025

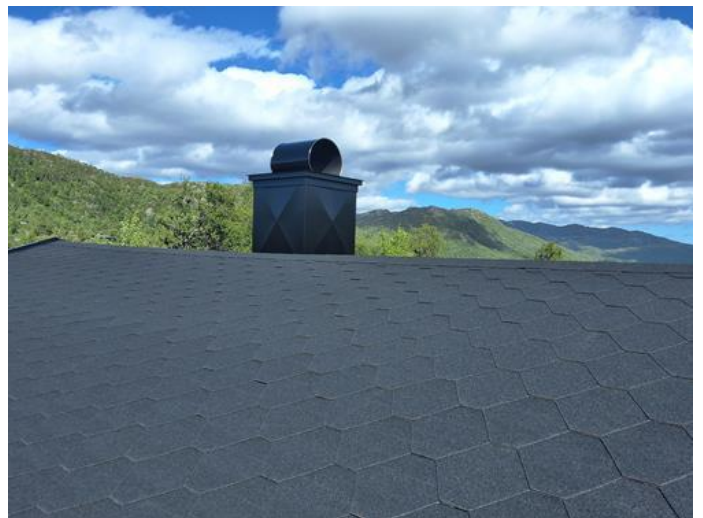
| TG 2 | Konstruksjon | Det observeres nedbøyning av taket, og takflatene.<br>krever oppfølging med ettersyn slik at tiltak kan iverksettes ved behov.<br>Det er en eldre bygning og bør sees noe i den sammenheng.<br>Eksakt oppbygning av konstruksjonen under rupanel er ikke kjent. TG2 for å belyse risiko.<br>Det er ikke etablert takrenner, dette kan vurderes. |

*Utvendig - [Nedbøy i takflate]*
