# Tilstandsrapport

Risikovurdering for Anticimex boligselgerforsikring

Svinhaugvegen 36  
3864 RAULAND  
Gnr./Bnr.: 153/74  
Vinje kommune

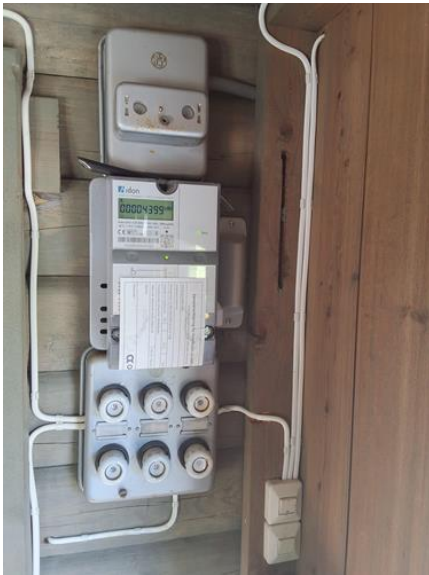
Det er ikke gjennomført vedlikehold på det elektriske anlegget, og det foreligger ingen dokumentasjon.

*Elektrisk anlegg - [Sikringskap i entre.]*

Med bakgrunn i de registrerte avvik bør det gjennomføres en utvidet el-kontroll av en kvalifisert elektrofaglig person.

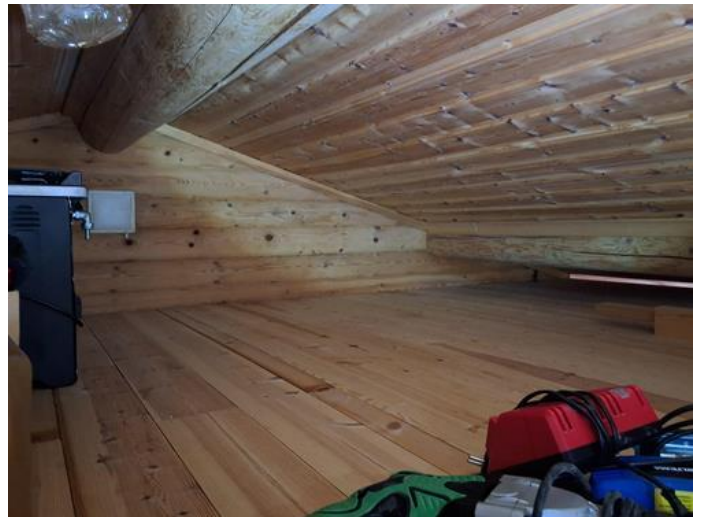
Det er spor av mus på hems, omfang er ikke kjent.

*Innvendig - [Hems]*

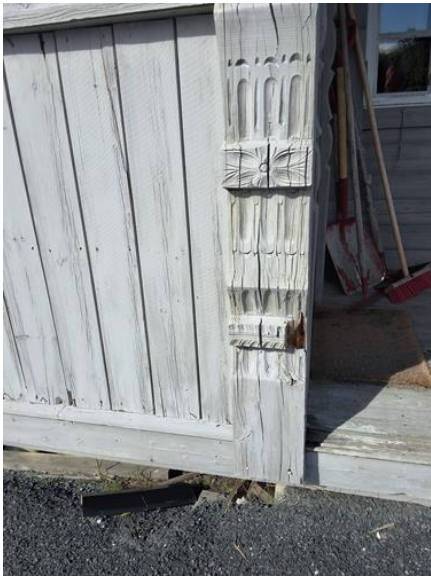
Ved inngangsparti og inngang er det råteskader i søyle/kledning/konstruksjon. Utbedringer i de aktuelle området må påregnes.

*Utvendig - [Søyle ved inngang]*

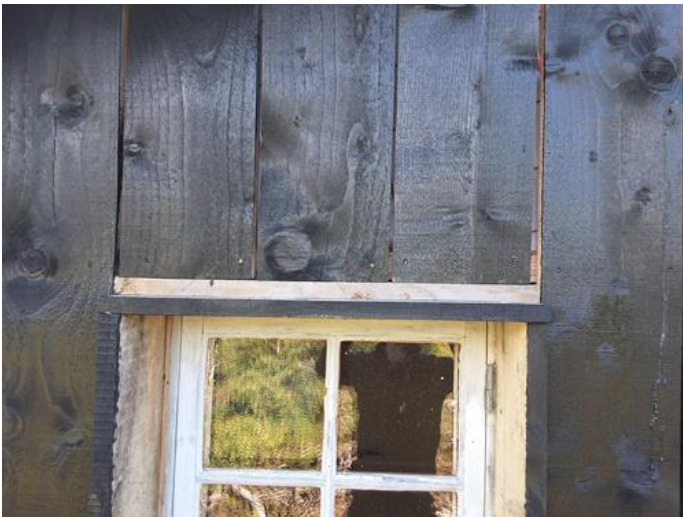
Vannbrettsløsning ved vinduer er noe mangelfull og ikke helt i henhold. Dette bør ikke nødvendigvis føre til skade, men det kan være risiko for vanninnndriv i konstruksjon. Utbedring/omgjøring anbefales.

*Utvendig - [Vannbrett vindu]*

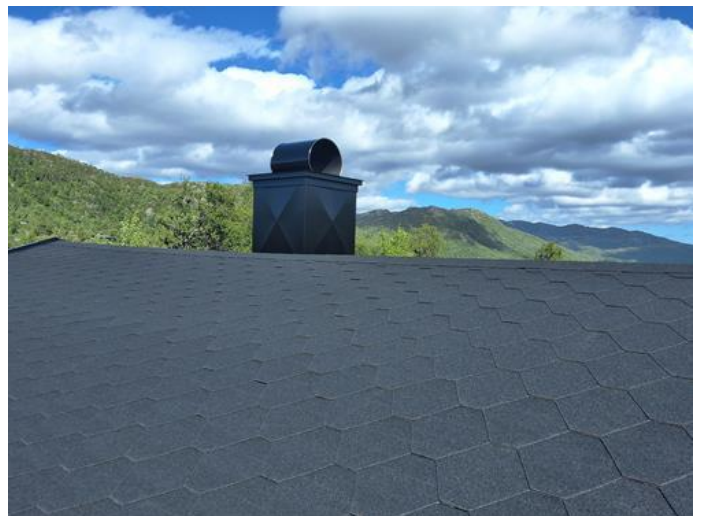
| TG 2 | Konstruksjon | Det observeres nedbøyning av taket, og takflatene.<br>krever oppfølging med ettersyn slik at tiltak kan iverksettes ved behov.<br>Det er en eldre bygning og bør sees noe i den sammenheng.<br>Eksakt oppbygning av konstruksjonen under rupanel er ikke kjent. TG2 for å belyse risiko.<br>Det er ikke etablert takrenner, dette kan vurderes. |

*Utvendig - [Nedbøy i takflate]*
