# Tilstandsrapport

Boligbygg med flere boenheter

Roald Amundsens gate 45, 1723  
SARPSBORG

Befaringsdato: 12.02.2026

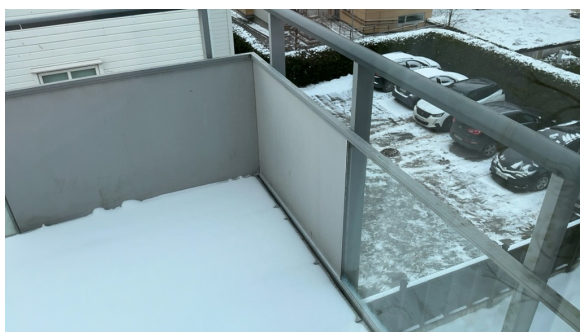
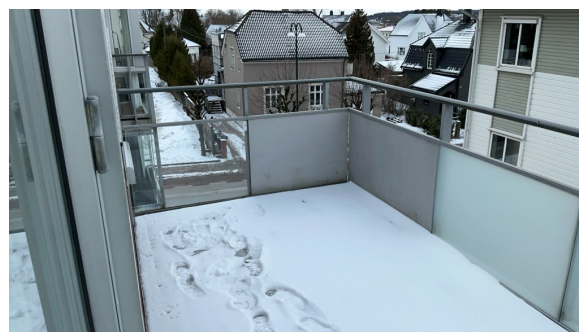
### TG IU Balkonger, terrasser og rom under balkonger

Ut fra stuen er det adkomst til en nordvestvendt balkong på ca. 10 kvm. Balkongen har gulvkonstruksjon av armert støpt betong og tilfarergulv i impregnerte trematerialer. Rekkverket er oppført i platebekte aluminium konstruksjon.

- Balkonger/terrasse er snødekt og derfor ikke nærmere vurdert.

- Det bør foretas nærmere undersøkelser av balkong/terrasser når den er snøfri.

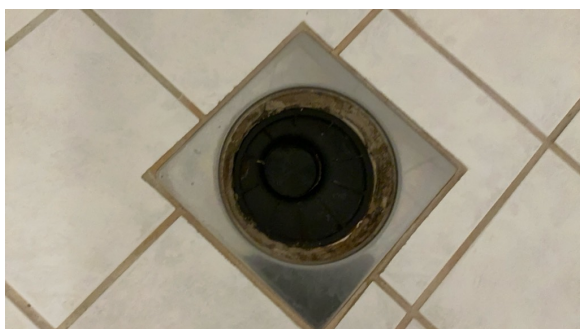
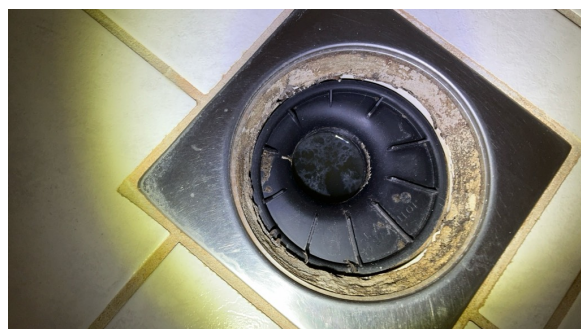
## TG 2 Sluk, membran og tettesjikt

Det er plastsluk og smøremembran med ukjent utførelse. Det dusjes direkte på vegger og gulv. Direkte vannbelastning på vegger og gulv kan på generelt grunnlag gi økt risiko for fukt i bakenforliggende/tilstøtende konstruksjoner.

- Mer enn halvparten av forventet brukstid er passert på membranløsningen.
- Mer enn halvparten av forventet brukstid er passert på slukløsningen.

- Overvåk tilstanden jevnlig. For å få tilstandsgrad 0 eller 1 må slukløsningen skiftes ut og sannsynligvis må også membransjiktet skiftes/utbedres. Det er imidlertid vanskelig å si noe om tidspunktet for når dette er nødvendig.
- Sluket må sjekkes og rengjøres jevnlig.

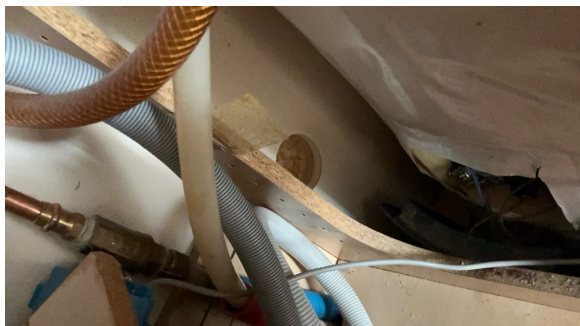
#### TG 0 Tilliggende konstruksjoner våtrom

Hulltaking er foretatt uten å påvise unormale forhold.

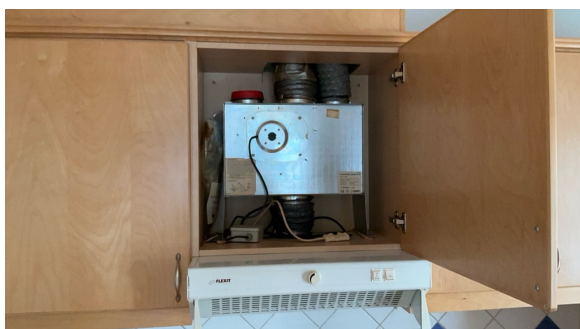
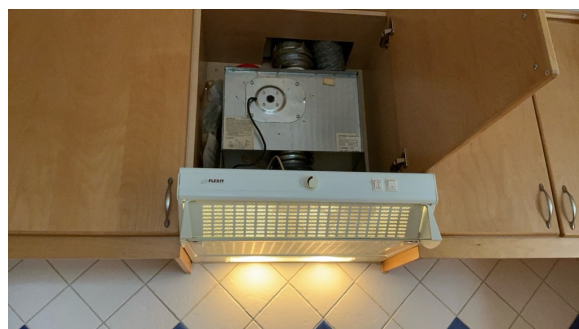
### TG 1 Avtrekk

Det er kjøkkenventilator med avtrekk ut.

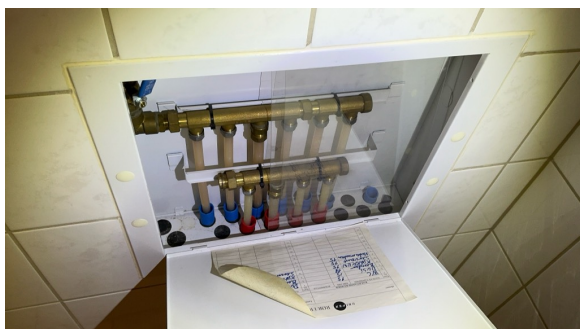
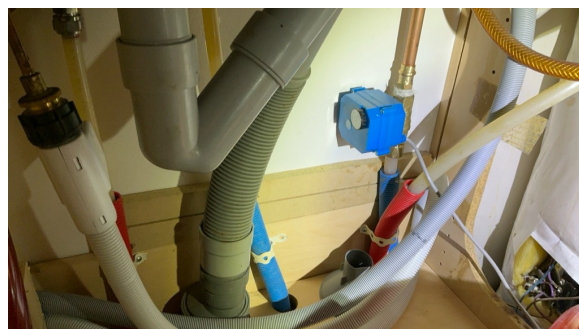
### TG 1 Vannledninger

Innvendige vannledninger er av plast (rør i rør). Det er besiktiget i rørskap.

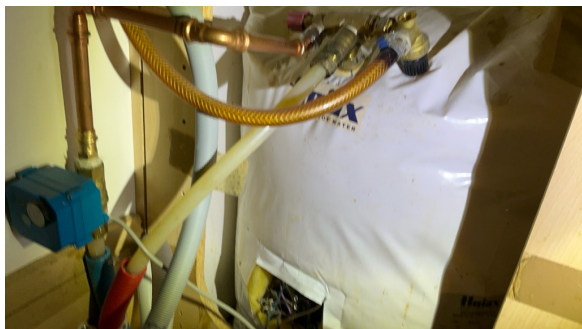
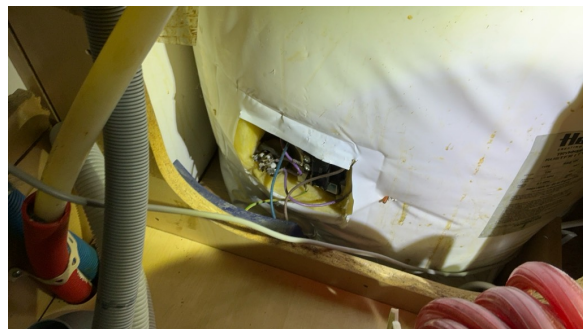
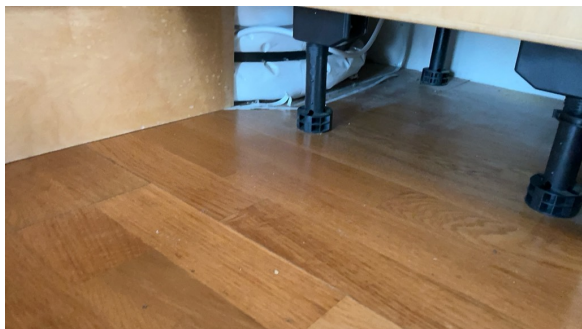
### TG 2 Varmtvannstank

Det er plassert en varmtvannsbereider på 120 liter i kjøkkenbenk.

- Det er påvist at varmtvannstank er over 20 år

- Det er ikke behov for utbedringstiltak siden tanken fungerer i dag, men ut ifra alder kan skader plutselig oppstå på eldre tanker.

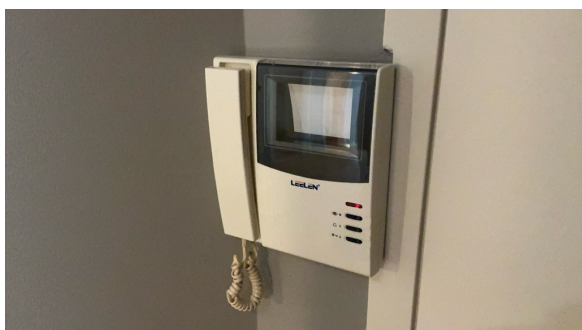
## Andre installasjoner

Leiligheten har montert porttelefon med video og automatisk åpning av hoveddøren i blokken.

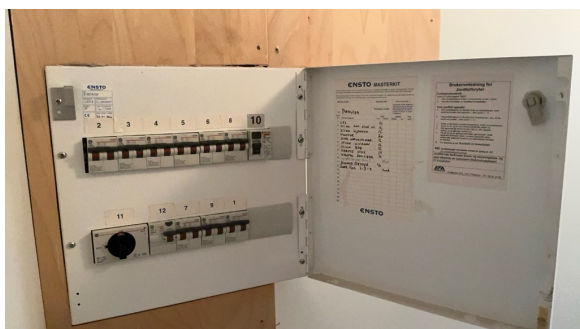
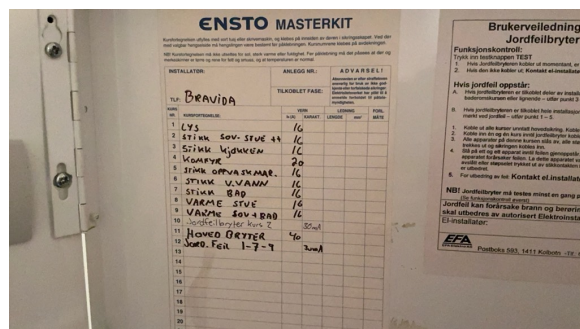
## Elektrisk anlegg

Sikringsskapet er plassert i boden. Det er et normalt utstyrt elektrisk anlegg med 40 A hovedbryter, 9 kurser med automatsikringer, samt en jordfeilbryter fordelt på 3 kurser.
