Tilstandsrapport

Enebolig

Heimvegen 4
3802 BØ I TELEMARK
Gnr./Bnr.: 53/53
Midt-Telemark kommune

Rapportdato: 24.05.2026
Befaringsdato: 21.05.2026
Referansenummer: 15082446

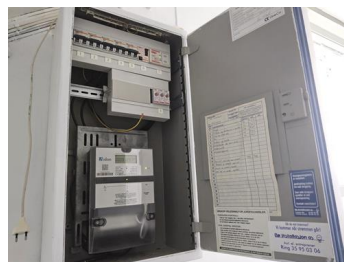
Det er observert tegn til ufagmessige arbeider på el-anlegget. Det observeres løse/mangelfull utførelse på ledninger på bad. Konsekvens er at ufagmessige arbeider øker sannsynligheten for feil og mangler på anlegget, noe som i verste fall kan føre til brann- og/eller støtfare. Det gjøres oppmerksom på at slike arbeider er ulovlig. Forholdet må kartlegges videre av fagkyndige.

Ja. Det er registrert forhold som tyder på behov for at en kvalifisert elektrofaglig person gjennomfører en utvidet kontroll av det elektriske anlegget. Det er kun en slik tilleggsundersøkelse som kan gi en fullstendig oversikt over tilstanden, eventuelle feil og mangler, og hvilke tiltak som kan være nødvendige.
