# Tilstandsrapport

levert av Anticimex AS

Talleiv Huvestads veg 181  
3880 DALEN  
Gnr./Bnr.: 25/36  
Tokke kommune

Befaringsdato: 20.01.2026

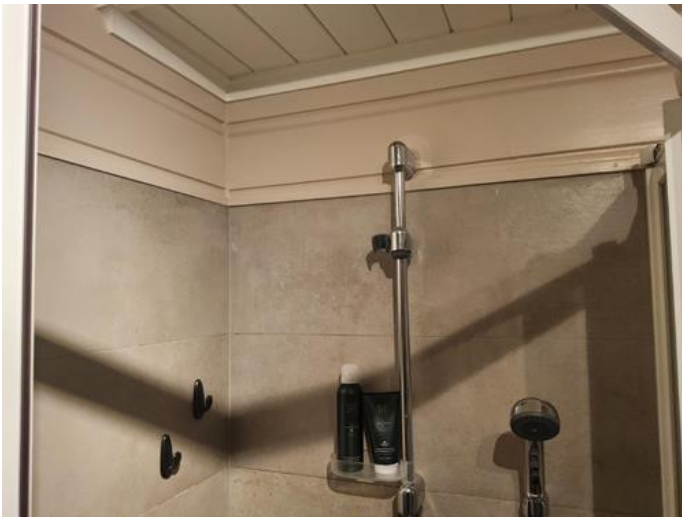
Membran, tettesjikt og overgang til sluk.  Utførelsen med hensyn til bruk av slukmansjett og tettesjikt er uoversiktlig. Konsekvens er at det kan derfor ikke verifiseres at løsningen er fullgod og sikker mot lekkasjer. Fornying av slukmansjett og tettesjikt bør påregnes ved en eventuell oppgradering av våtrommet.  Det foreligger ingen dokumentasjon på utførelse av tettesjikt utført i år 2015. Konsekvens er at det ikke kan sies noe om eksakt utførelse og tilstand på bygningsdelen.  Det vurderes at det ikke er benyttet tilstrekkelig tettesjikt på våtrommets vegger utenfor dusjsonen samt i øvre deler av dusjsonen. Konsekvens er at disse delene av våtrommet ikke tilfredsstillende dagens krav til fukt- og lekkasjesikkerhet. Tilstrekkelig tettesjikt bør etableres ved en eventuell oppgradering av våtrommet.
	Vannrør  TG 2 er satt på vannrør på grunn av alder. Som en konsekvens av alderen på elementet er det grunn til å varsle om risiko for skjulte avvik, svekket funksjon, usikker restlevetid eller lignende forhold som utvikles over tid. Krever oppfølging med jvenlig etersyn. Ved en eventuell oppgradering av våtrommet bør disse skiftes samtidig.

Membran, tettesjikt og overgang til sluk. - [Avsluttet membran høyde i dusj på bad i kjeller.]

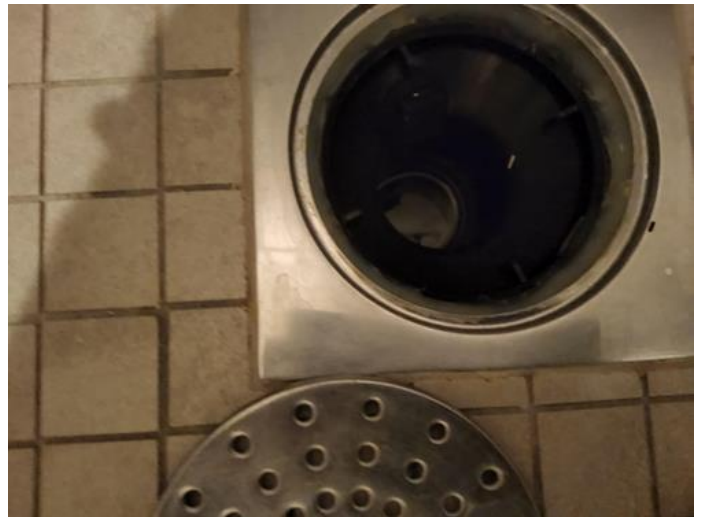
Avløpsrør (ink. sluk)  Selv om det er gjort oppgraderinger på våtrommet, er sluket ikke skiftet. Erfaringsmessig konsekvens av dette kan det medføre økt fare for lekkasje rundt sluket. I tillegg har sluket en alder som tilsier usikker restlevetid. Ved en eventuell oppgradering av våtrommet bør sluk skiftes samtidig.
	Slukets plassering i forhold til at vann utenfor dusjsonen kan nå det  Sluket er isolert inne i dusjsonen. Konsekvens er at vannsøl eller lekkasjevann utenfor denne sonen har ingen/redusert mulighet til å nå sluket. For å unngå vannskade bør tilstrekkelig mulighet til å nå sluket for vannsøl eller lekkasjevann etableres.
	Annet  Selger opplyser om at ene sløyfen på gulvvarme ikke fungerer tilfredsstillende. Konsekvens er redusert varmeeffekt av gulvvarme. For eventuelle ytterligere undersøkelser henvises det til el-fagkyndig person.

Avløpsrør (ink. sluk) - [Sluk på bad i kjeller.]

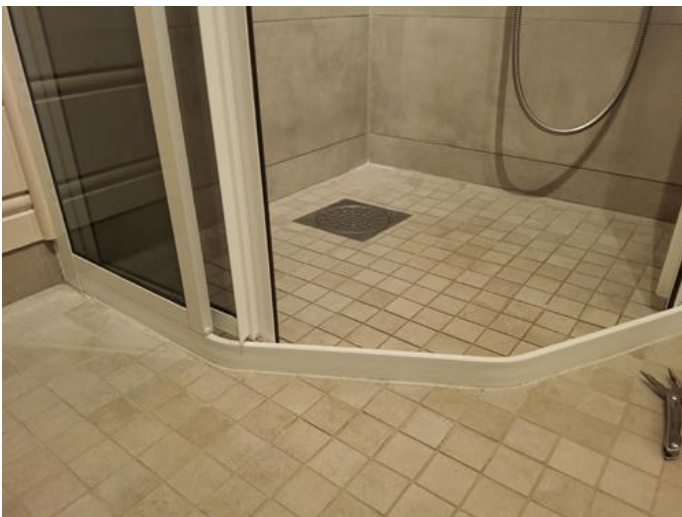
Slukets plassering i forhold til at vann utenfor dusjonen kan nå det - [Slukets plassering på bad i kjeller.]

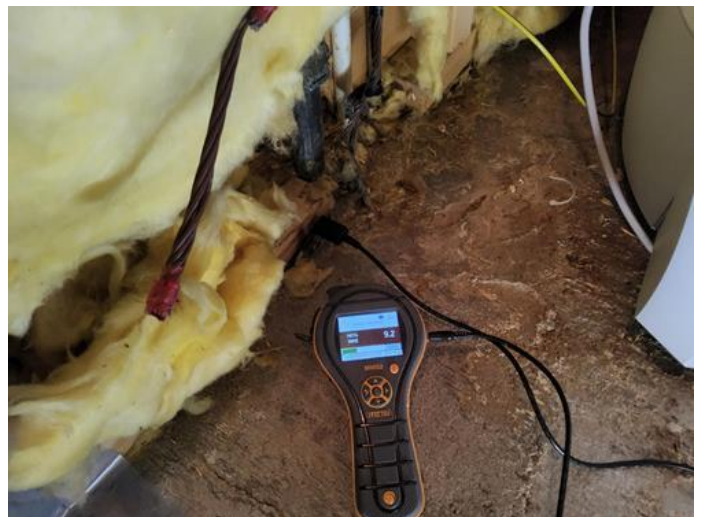
Fukt i tilliggende konstruksjoner - [Fuktmåling i badevegg på bad i kjeller.]

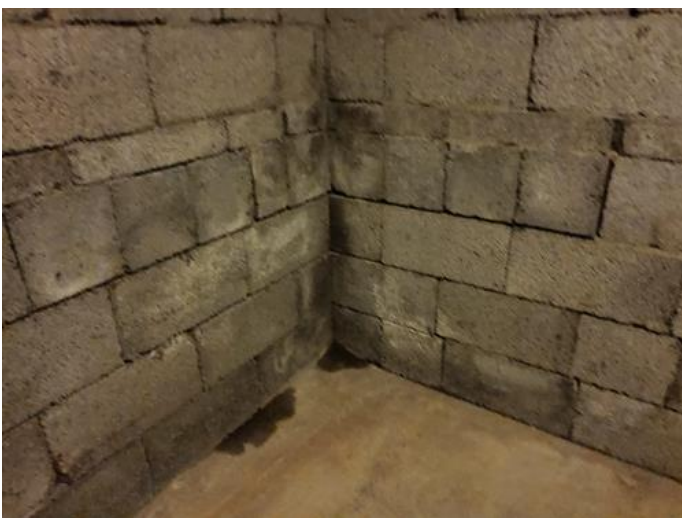
Fuktskjolder/-merker observert på vegger. Årsak er ikke kjent.

Konsekvens av dette kan være risiko for skader i konstruksjonen. Ytterligere undersøkelser bør påregnes for å fastlegge eventuelle tiltak.

Annet - [Fuktskjolder på vegg i uinnredet rom i kjeller.]

Tiltak for å stoppe fukt må påregnes.

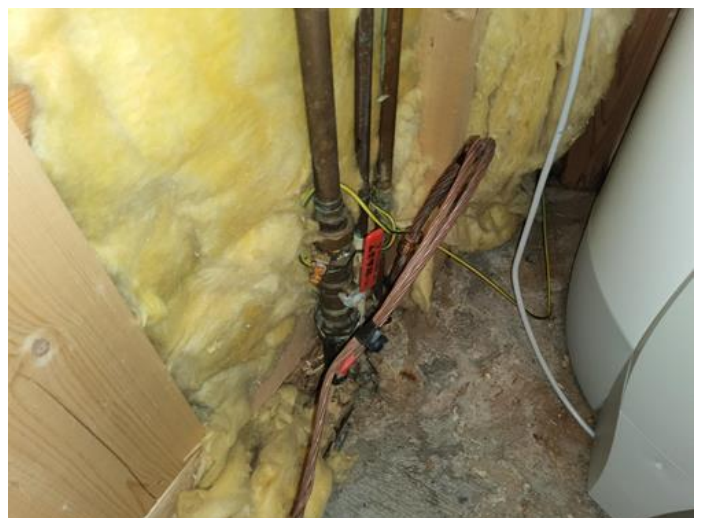
Hovedstoppekran - [Hovedstoppekran.]

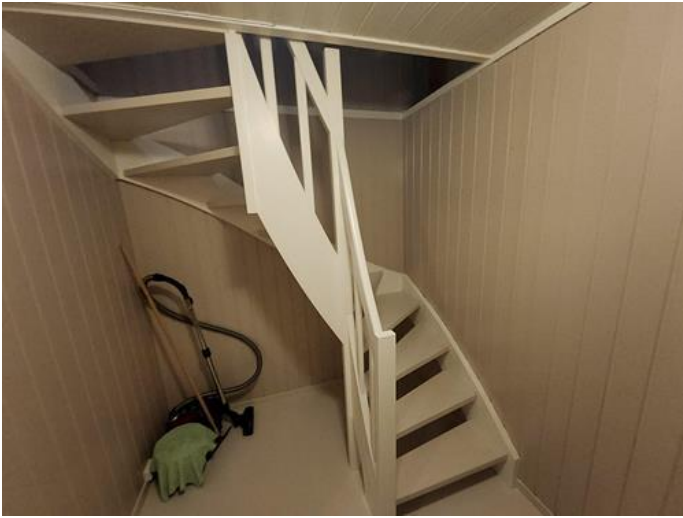
*Innvendige trapper - [Eksempel på innvendig trapp.]*

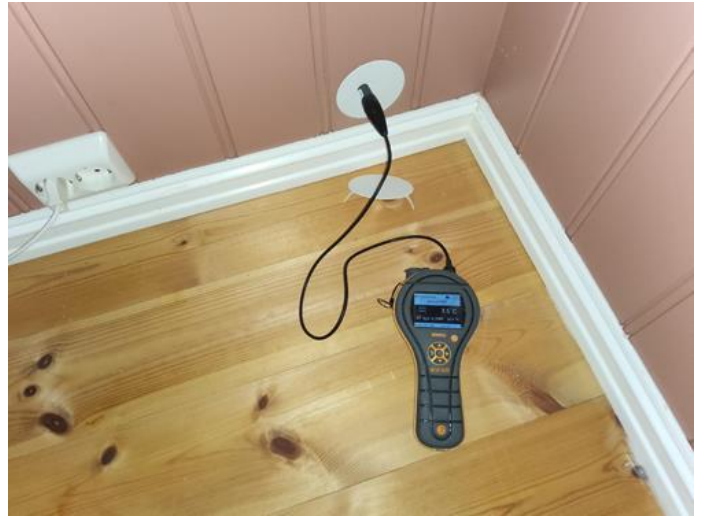
Det er foretatt hulltaking og utført fuktmåling med egnet instrument (Protimeter MMS), i utlektet kjellevegg på soverom. Det ble ikke registrert forhøyede verdier eller andre avvik. Målingene viser følgende: RH 55,6 %, temperatur 12,1 grader C og duggpunkt 3,6 grader C. Målingen gir kun et øyeblikksbilde av forholdene og kan endre seg med årstider, fukt- og temperaturforhold.

*Konstruksjoner (tilfarergulv, himling og vegger). -  
[Fuktmåling i utlektet kjellervegg.]*

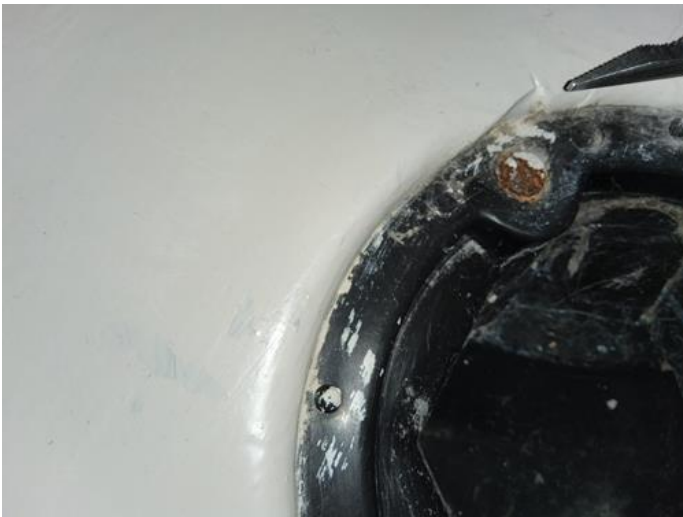
*Membran, tettesjikt og overgang til sluk. - [Skade i  
gulvbelegg ved sluk.]*

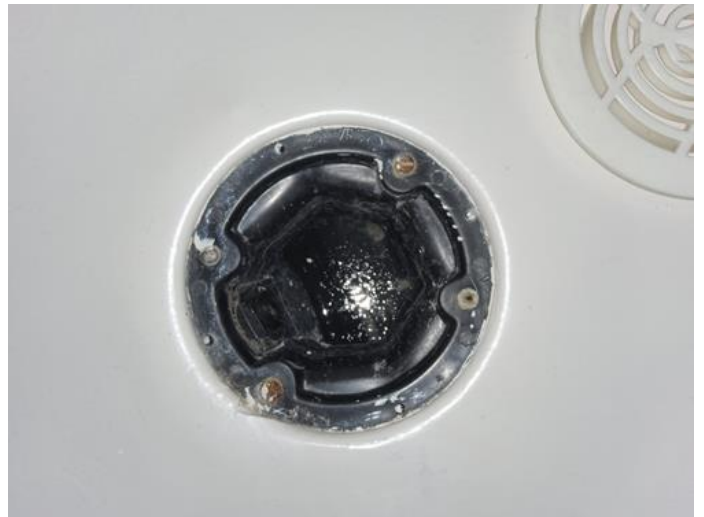
TG 2 er satt på røropplegg og sluk på grunn av alderen. Som en konsekvens av alderen på elementene er det grunn til å varsle om risiko for skjulte avvik, svekket funksjon, usikker restlevetid eller lignende forhold som utvikles over tid. Krever oppfølging med jvenlig ettersyn. Ved en eventuell oppgradering av våtrommet bør disse skiftes samtidig.

*Avløpsrør (ink. sluk) - [Sluk på vaskerom.]*

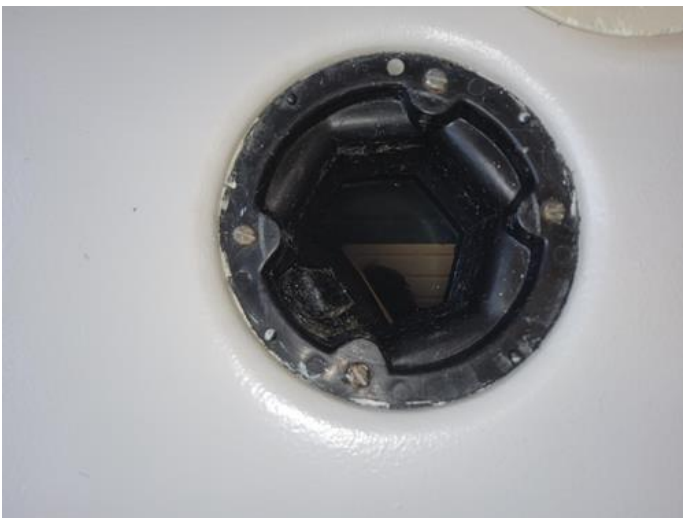
TG 2 er satt på røropplegg og sluk på grunn av alderen. Som en konsekvens av alderen på elementene er det grunn til å varsle om risiko for skjulte avvik, svekket funksjon, usikker restlevetid eller lignende forhold som utvikles over tid. Krever oppfølging med jvenlig etetrsyn. Ved en eventuell oppgradering av våtrommet bør disse skiftes samtidig.

*Avløpsrør (ink. sluk) - [Sluk på bad 1.etasje.]*

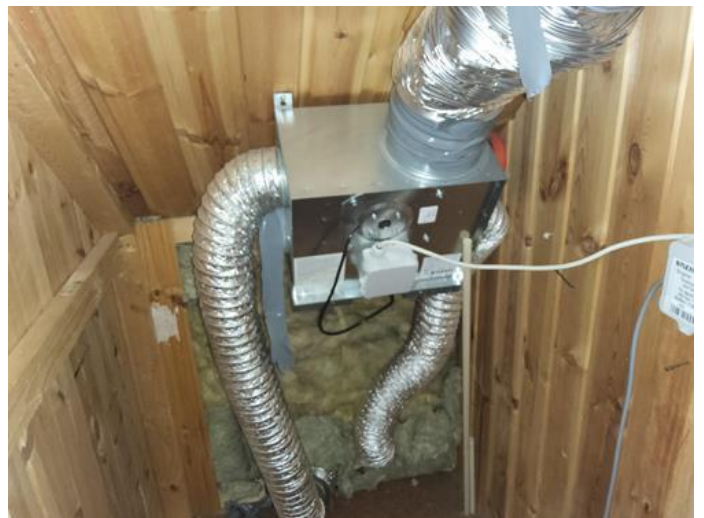
*Ventilasjon - [Sentralvifte plassert i kott i 2.etasje.]*

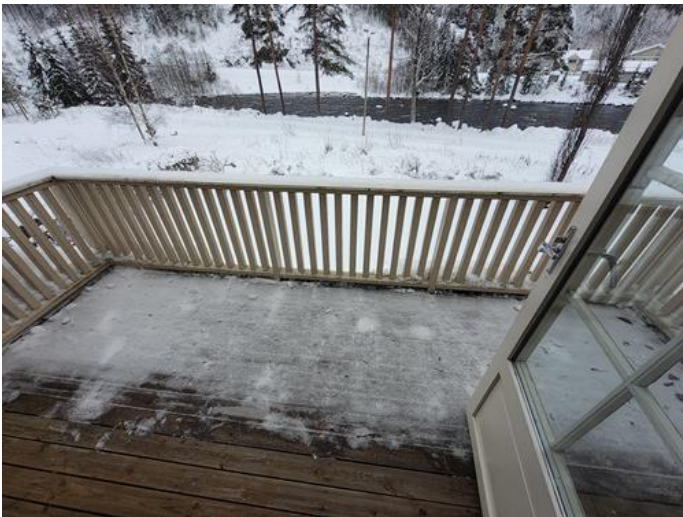
Deler av balkonger var på befaringstidspunktet deekt av snø/is og av den grunn ikke tilgjengelig for inspeksjon. Konsekvens kan da være fare for skjulte skader som ikke var synlige på befaringstidspunktet. Ytterligere undersøkelser anbefales når forholdene ligger til rett, slik at eventuelle tiltak kan iverksettes dersom behov.

Balkonger, terrasser, veranda etc - [Eksempel på snødekket balkong 2.etasje. ]

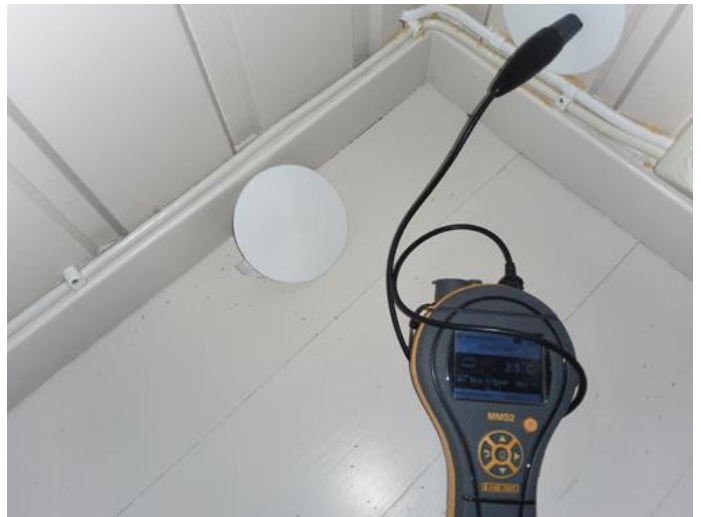
Det er foretatt hulltaking og utført fuktmåling med egnet instrument i tilstøtende loftstue til våtsone ved badekar. Det ble ikke registrert forhøyede verdier eller andre avvik. Målingene viser følgende: RH 30,4 %, temperatur 20,5 grader C og duggpunkt 2,6 grader C.

Våtrom - [Fuktmåling badevegg bad 2.etasje ]

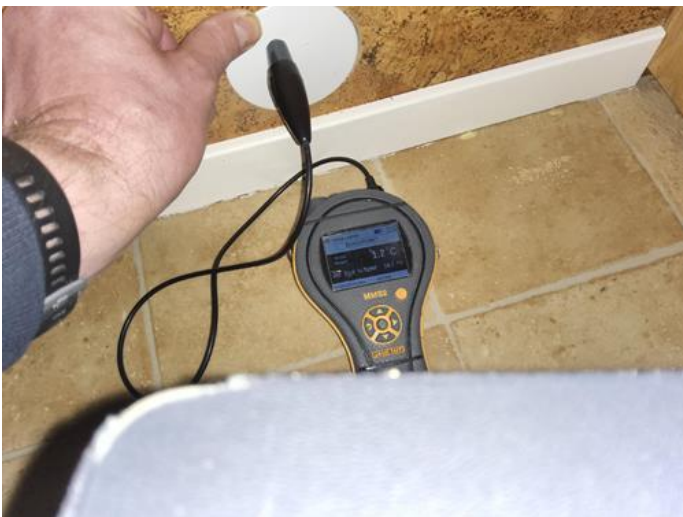
Det er foretatt hulltaking og utført fuktmåling med egnet instrument (Protimeter MMS), i tilstøtende gang til våtsone ved skyllekum. Det ble ikke registrert forhøyede verdier eller andre avvik. Målingene viser følgende: RH 29,1 %, temperatur 19,6 grader C og duggpunkt 1,2 grader C. Målingen gir kun et øyeblikksbilde av forholdene og kan endre seg med årstider, fukt- og temperaturforhold.

Fukt i tiliggende konstruksjoner - [Fuktmåling i vegg mot vaskerom. ]

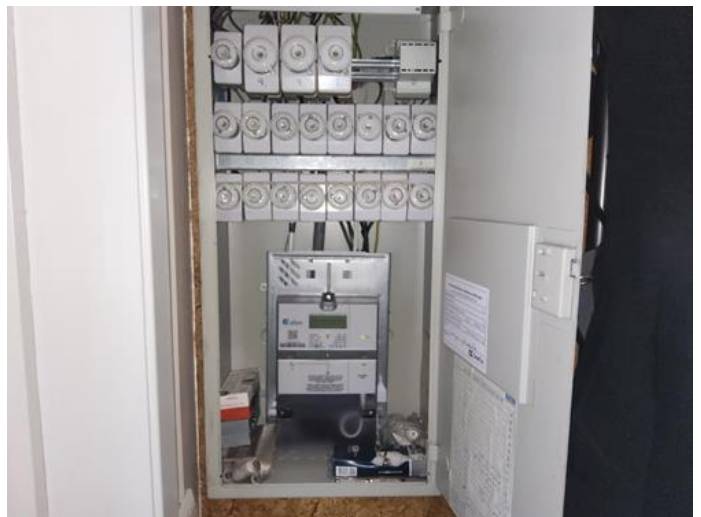
Elektrisk anlegg - [Sikringskap. ]

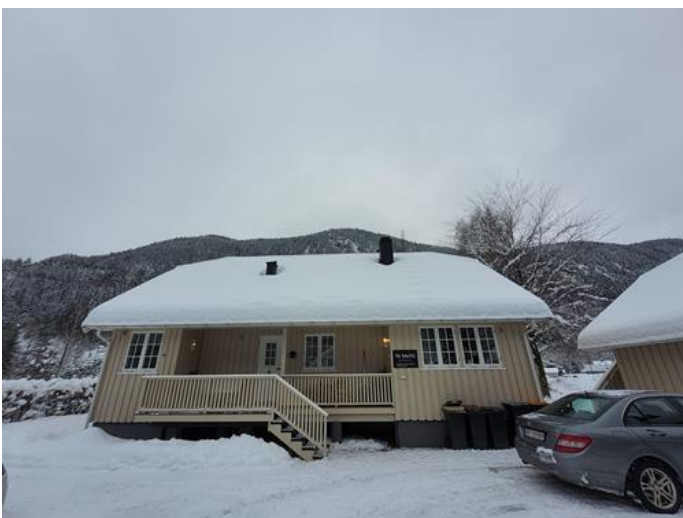
Taket er ikke fysisk inspisert grunnet is og snø (sikkerhetsmessige forhold). Konsekvens er at yttertaket inkludert taktekking (takstein, undertak, sløyfer/lekter, beslag, takrenner, tagjennomføringer, overgang mot tilstøtende konstruksjoner, konstruksjon etc. kan være utsatt for slitasje, skader eller feil utførelse som ikke registreres grunnet manglende tilkomst. Yttertaket bør kontrolleres i sin helhet når forholdene ligger til rette.

Yttertak - [Eksempel på snødekket yttertak på boligen. ]

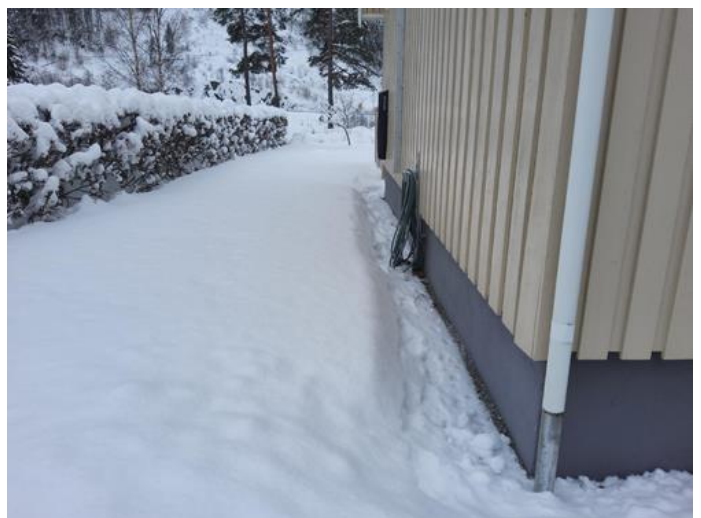
Terrengfall fra grunnmur - [Eksempel på snødekket terreng rundt boligen. ]

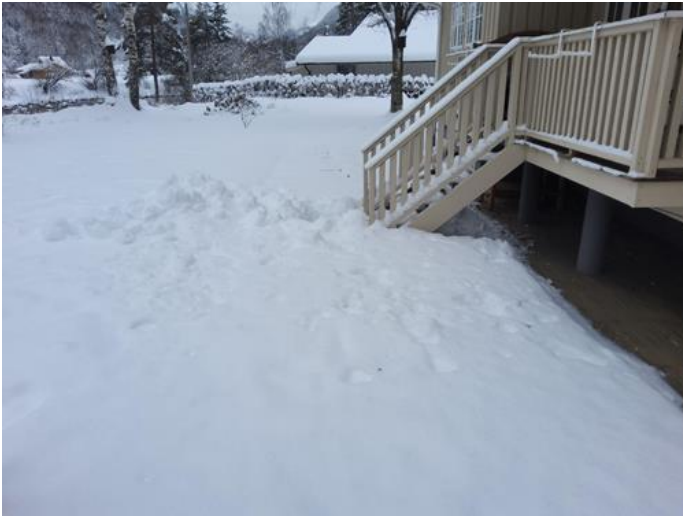
Det oppgitte arealet på markterrasse kan avvike fra det eksakte da terrassen på befaringstidspunktet var dekket av snø, noe som kan ha innvirkning på oppmålingen.

*Terrasser / platting på terreng - [Eksempel på snødekket markterrasse.]*

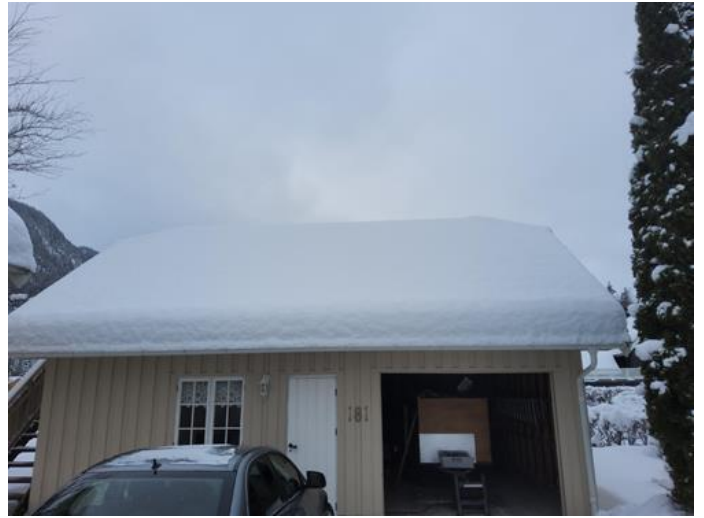
Yttertaket er ikke fysisk inspisert grunnet is og snø (sikkerhetsmessige forhold). Konsekvens er at yttertaket inkludert takteking(takstein, undertak, sløyfer/lekter, beslag, takrenner, konstruksjon etc. kan være utsatt for slitasje, skader eller feil utførelse som ikke registreres grunnet manglende tilkomst. Yttertaket bør kontrolleres i sin helhet når forholdene ligger til rette.

*Frittstående byggverk - [Snødekt tak på garasje.]*
