Tilstandsrapport

Enebolig

Nøtteveien 3, 1715 YVEN

Rapportdato: 09.06.2026

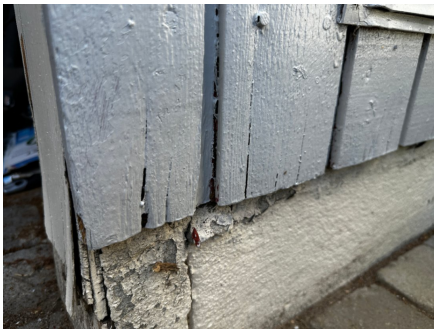
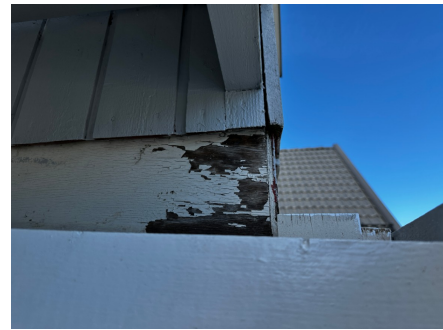
- Det er ingen eller liten lufting i nedre kant av kledning mot grunnmur.
- Det er påvist spredte råteskader i bordkledningen.

- Råteskadet trekledning må skiftes ut.
- Uten tilstrekkelig lufting bak bordkledningen kan fuktighet som trenger inn bak bordene eller gjennom veggene innenfra ikke tørke opp. Dette skaper ideelle forhold for råtesopp og muggvekst.

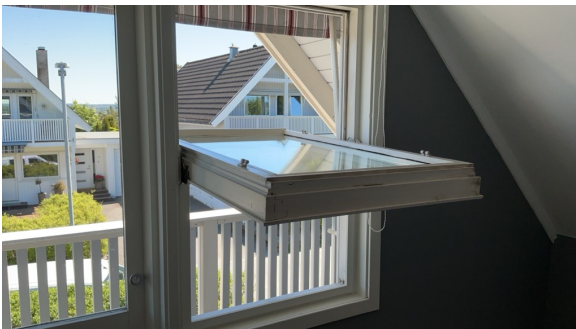
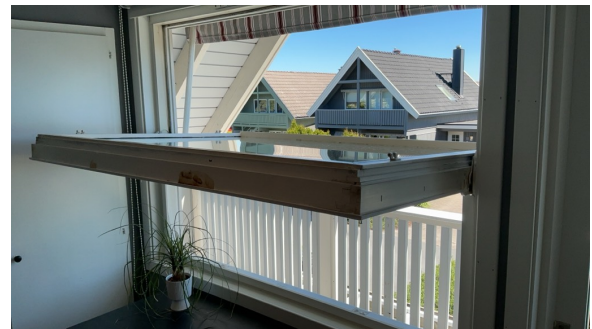
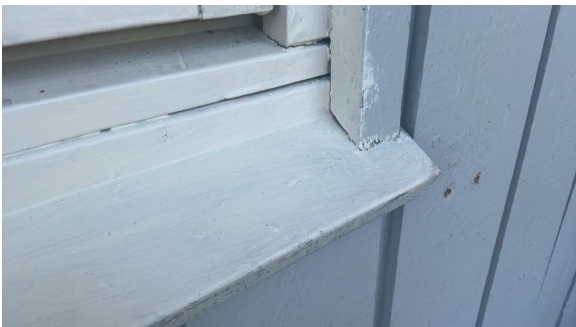
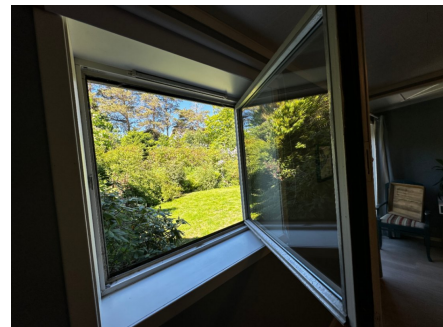
TG 2 Vinduer

- Det er påvist at enkelte vinduer er vanskelig å åpne/lukke.
- Det er påvist avvik rundt innsetningsdetaljer.
- Karmene i vinduer er slitte og det er sprekker i treverket.

Sidebord, panel og/eller vindusomramming står i kontakt med under- og overbeslag. Dette fører til at treverket trekker opp fuktighet ved nedbør og vannavrenning.

Fukt som suges opp i endeved og omramming øker risikoen for oppsprekking, råte og redusert levetid på kledningsdetaljer. Dette kan gi behov for utskifting tidligere enn normalt.

Det anbefales å etablere klaring mellom beslag og treverk. Dette reduserer oppsug og forlenger levetiden.

Utføre vedlikehold. Manglende vedlikehold vil redusere levetiden på vinduene.

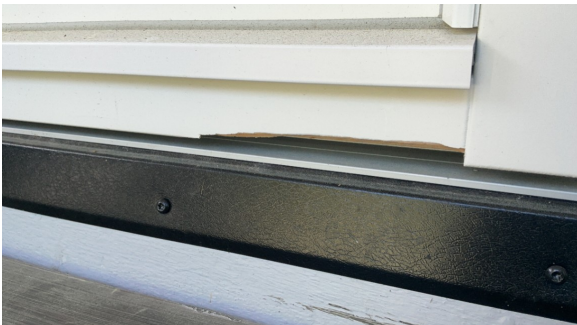
- Det er påvist avvik rundt innsetningsdetaljer.
- Det er påvist dører som er vanskelig å åpne eller lukke.

Skade i balkongdør i stue

Dører har behov for justering og overflatebehandling, det må påregnes at enkeltelte dører må skiftes ut.

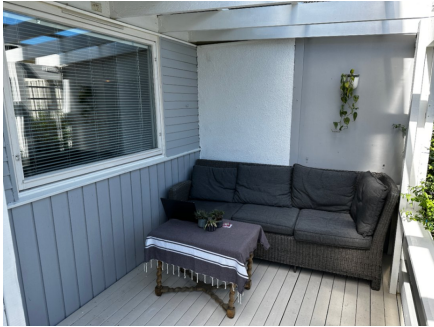
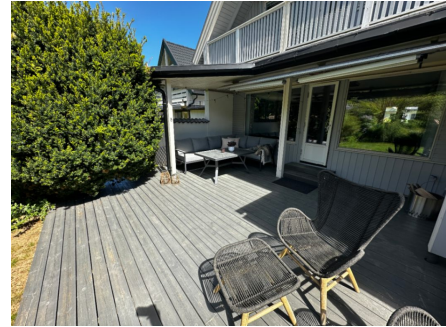
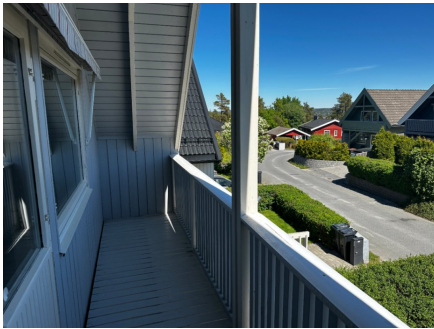
TG 2 Balkonger, terrasser og rom under balkonger

- Tidspunkt for utskiftning av tettesjikt/membran nærmer seg ut ifra alder på dagens tekking.

Det må gjøres tiltak for å lukke avviket.

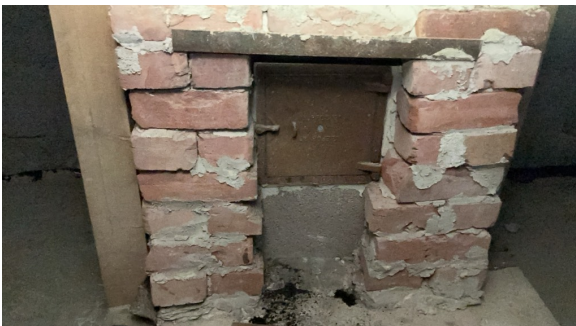
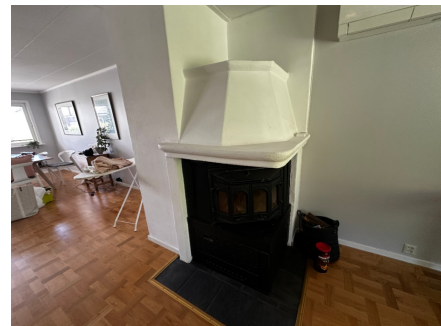
- Det er påvist sprekker og/eller riss i pipe.

- Det må foretas lokal utbedring.

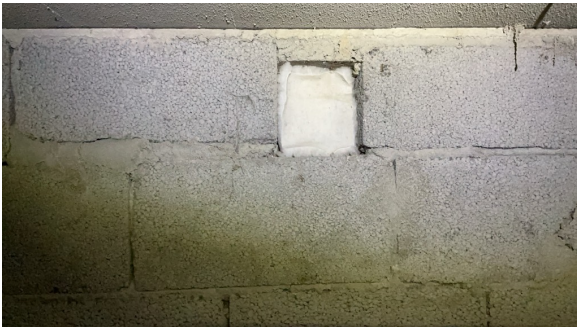
Fuktigheten kan være høy i slike rom/kjellere på grunn av fuktighet fra grunnen, innsig av vann og/eller kondensering. Temperatur og fuktforhold kan gi skader i konstruksjoner slik som bjelkelag, og ofte utvikle seg over tid. En tilstandsrapport som denne baseres på en visuell befaring uten inngrep i konstruksjonen. Selv om det ikke er avdekket tegn på skader utenfor krypkjelleren under befaringen, slik som misfarging av treverk, spesielle insekter eller råteskader i konstruksjoner, betyr ikke dette nødvendigvis at det ikke foreligger skader i eller i forbindelse med krypkjelleren. Det anbefales derfor at en er oppmerksom på denne risikoen.

Tett luftenventil

- Bedre ventilering må etableres.

Overvåke og vedlikeholde.

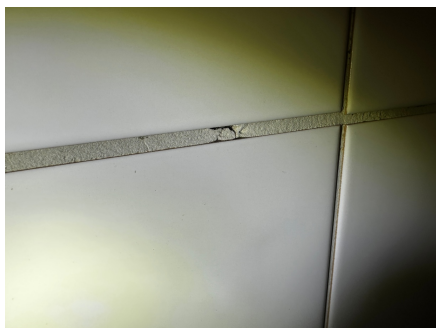
- Det er påvist at flisfuger har riss/sprekker.
- Det er påvist sprekker i fliser.

Sprekk i flisfuge.

- Dersom tiltaket ikke utføres er det fare for videre skadeutvikling.
- Fliser må skiftes.

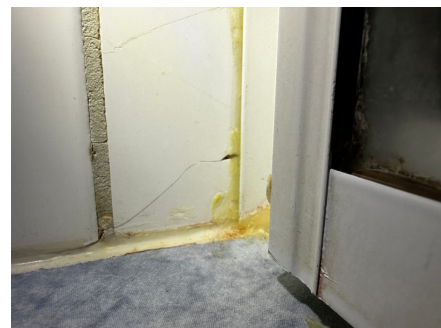
Sprekk i flis

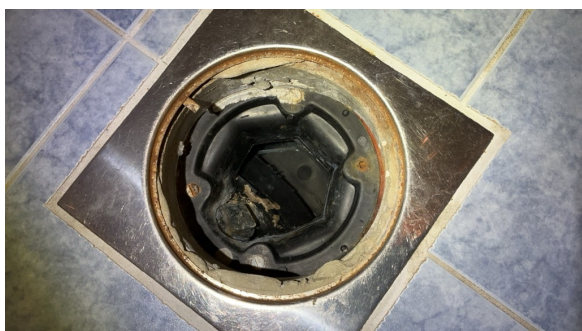
Det er registrert at en skrue i klemringen ved sluket på gulvet har rustet bort.

Med uoversiktlig slukmansjett og membran vil det være økt risiko for fuktgjennomtrengning og lekkasjer, som kan føre til skjulte fuktskader i konstruksjonen.

sluk på glv

Ytterligere undersøkelser anbefales. Ved avdekkede avvik må membran og sluktilkobling utbedres eller bygges om av fagkyndig foretak.

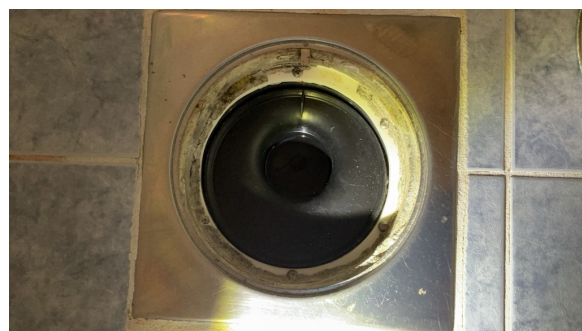
Badekar er etablert med skjult avløpsløsning og sluk er plassert utenfor avgrensende vegg. Eventuelle lekkasjer under badekar kan være vanskelig å oppdage

sluk i dusj.

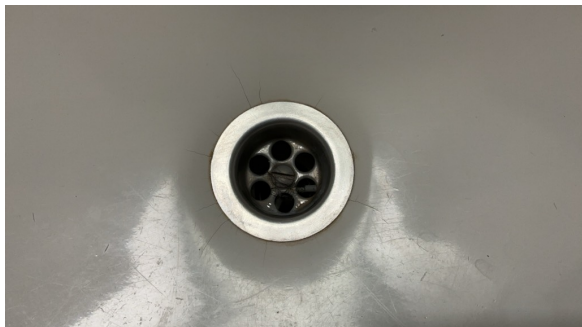
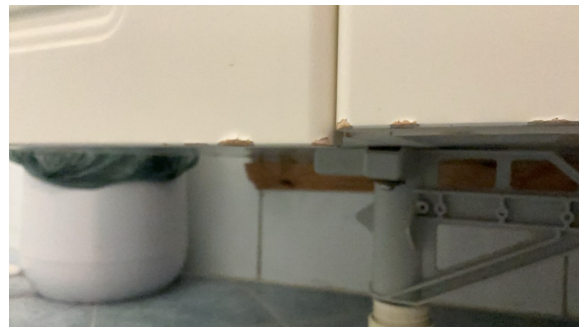
TG-2 Sanitærutstyr og innredning

- Det er påvist riss/sprekker i utstyr på våtrommet.
- Det er påvist skader på innredning.

- Riss er vanligvis overfladiske skader i servantens overflate eller glasur. Konsekvensene av riss er hovedsakelig kosmetiske.
- Dersom avvik ikke utbedres er det fare for videre skadeutvikling.
- Lokal utbedring må utføres.

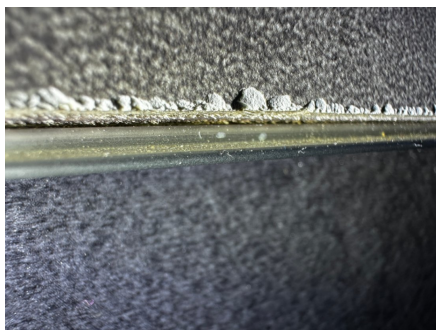
TG.2 Overflater vegger og himling

Manglende tetting i overgang mellom våtromsplater og monteringslist kan medføre at fukt og vann trenger inn bak platene. Dette øker risikoen for skjulte fuktskader, oppfukning av underliggende konstruksjoner og biologisk vekst over tid.

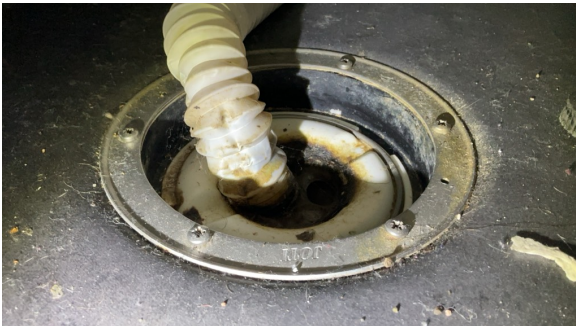
TG.2 Overflater Gulv

- Det er påvist avvik i krav til høydeforskjell/fall-løsning på våtrommet.

Det er mulighet for at det kan forekomme vannlekkasje på våtrommet hvor vann ikke vil gå til sluk pga luke ned til krypkjeller.

Det er etablert luke i gulv på bad med adkomst til krypkjeller. Vinylbelegget er ikke utført tett rundt luken, og konstruksjonen vurderes derfor ikke å være vanntett ved eventuell vannlekkasje.

Manglende tetthet i gulvkonstruksjonen kan medføre at vann trenger ned i bjelkelag og krypkjeller ved lekkasje eller vannsøl. Dette øker risikoen for fuktskader, råte og biologisk vekst i konstruksjonen.

Kostnadsestimatet er kun satt for den lokale utbedringen av TG3 avviket som i dette tilfellet gjelder å fuktsikring av luke til krypkjeller, ikke eventuelle følge tiltak som kan følge med og heller ikke eventuelle andre TG2 avvik som er nevnt under denne konstruksjonen

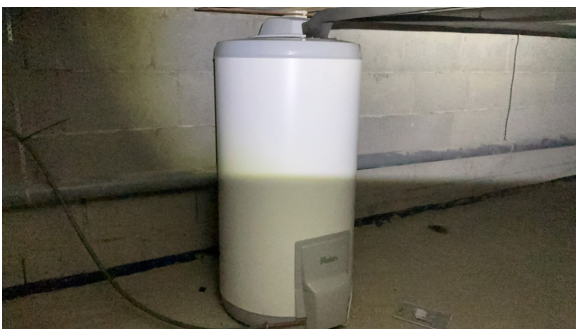
TG 2 Varmtvannstank

Manglende eller ikke dokumentert forskriftsmessig el-tilkobling av varmtvannstank kan innebære økt risiko for overoppheting og i verste fall brannfare.

- Det bør etableres tilfredsstillende el-tilkobling etter gjeldende forskrift.
