# Tilstandsrapport

Risikovurdering for Anticimex boligselgerforsikring

Gymnasbakken 19  
3802 BØ I TELEMARK  
Gnr./Bnr.: 53/233  
Midt-Telemark kommune

Befaringsdato: 20.05.2025

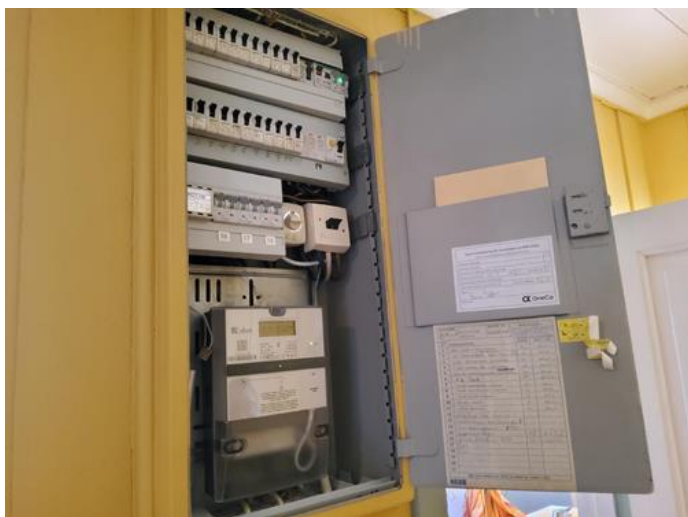
*Elektrisk anlegg - [Sikringsskap]*

Forenklet vurdering:  
Er det synlig tegn til merker på plugg til varmtvannsbereder: Nei.  
Er det synlig tegn på termiske skader: Nei.  
Er det synlig tegn på utette kabelinnføringer i inntak og/eller sikringsskap: Ja, på inntaksskap på loft.

Det er observert utettheter rundt kabelføringer i inntaksskap.  
Det elektriske anlegget er i hovedsak av eldre dato, og det foreligger ingen dokumentasjon.  
Med bakgrunn i de registrerte avvik bør det gjennomføres en utvidet el-kontroll av en kvalifisert elektrofaglig person.

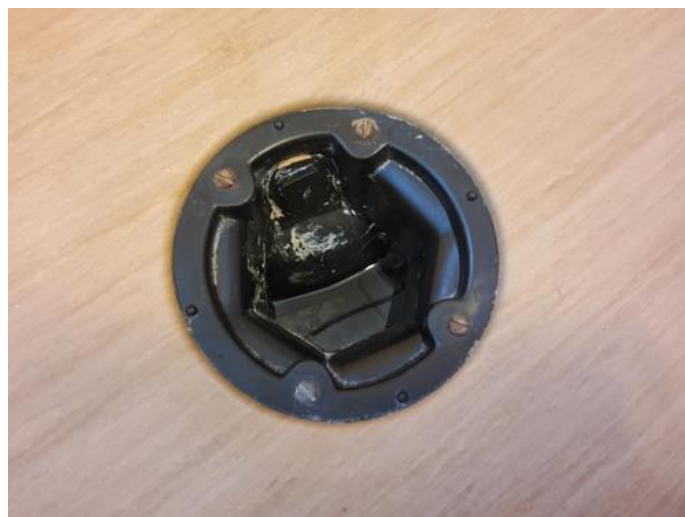
*Helhetsvurdering - [Sluk bad 1.etasje]*

TG 3 er valgt på hele våtrommet på grunn av høy alder og/eller slitasjegrad. Det er blant annet registrert følgende avvik:  
Utettheter rundt rørgjennomføringer til vannrør.  
Glipper mellom beleggskjøter i dusjsonen.  
Det vurderes at rommet ikke tilfredstiller krav til fukt og lekkasjesikkerhet.  
Utilfredstillende ventilasjon.

Det ble foretatt fuktmåling med pigg i eksisterende hull, uten at det ble registrert forhøyede verdier.

I forbindelse med hulltaking ble det registrert dampsperre/plast i konstruksjonen. Dette er å anse som en konstruksjonsfeil.  
Fornyng/oppgradering av våtrommet må påregnes.  
Sjablongmessig prisanslag gjelder total oppgradering.  
Sjablongmessig prisanslag: kr 100 000 - 300 000

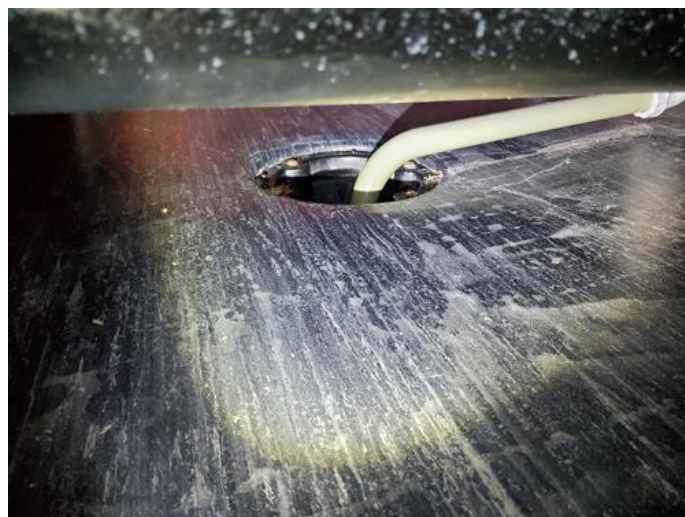
*Våtrom - [Sluk bad underetasje]*

TG 3 er valgt på hele våtrommet på grunn av høy alder og/eller slitasjegrad. Det er blant annet registrert følgende avvik: Utettheter/glipper i belegg og tapetskjøter.  
Det vurderes at rommet ikke tilfredstiller krav til fukt og lekkasjesikkerhet.  
Utilfredstillende ventilasjon.

Det ble foretatt fuktmåling med pigg i eksisterende hull, uten at det ble registrert forhøyede verdier.
