# Tilstandsrapport

📍 Frysjaveien 10 C, 0883 OSLO

# gnr. 59, bnr. 10

Oppdragsnr.: 11819-2710

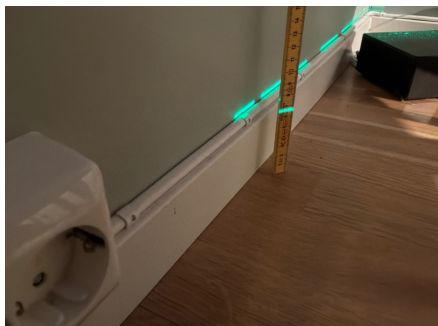
### TG 2 Etasjeskille/gulv mot grunn

- Det er målt høydeforskjell på mellom 15-30 mm gjennom hele rommet. Tilstandsgrad 2 gis med bakgrunn i standardens krav til godkjente måleavvik.

Det er målt høydeforskjell på 28 mm i stue.

- For å få tilstandsgrad 0 eller 1 må høydeforskjeller rettes opp. Det vil imidlertid sjelden være økonomisk rasjonelt som et enkeltstående tiltak i en bolig som dette. Dersom boligen en gang skal renoveres, kan man vurdere slike tiltak.

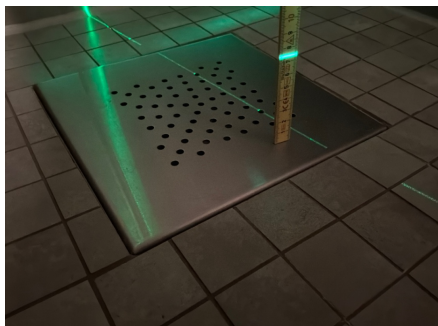
Det er fra topp gulv ved dørterskel til topp slukrist målt høydeforskjell på 35 mm.

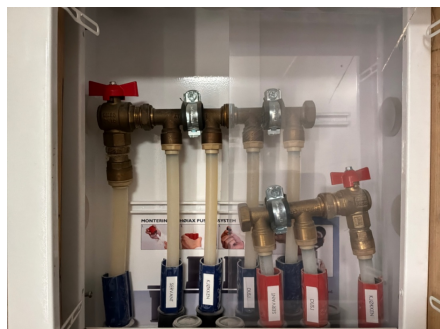
#### TG 1 Vannledninger

Rør-i-rør system.

Fordelerskap er plassert på bad.
