# Tilstandsrapport

Selveierleilighet

Thurmanns gate 16 A, 0461 OSLO

Rapportdato: 15.10.2025

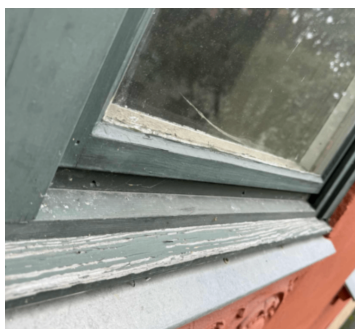
- Det er påvist at enkelte vinduer er vanskelig å åpne/lukke.
- Det er påvist avvik rundt innsettsdetaljer.
- Det er påvist tegn på innvendig kondensering av enkelte vindusglass.
- Karmene i vinduer er slitte og det er sprekker i trevirket.

Det er registrert at kitt på glass har begynt å løsne og/eller har falt av. Dette gir redusert beskyttelse mot fukt og kan føre til skader på tilstøtende treverk i karm og ramme. Kittskader reduserer vinduenes levetid og kan svekke glassets innfesting.

TG3 er valgt på grunn det registrert og av at elementer/ materialer har en alder/slitasje som tilsier at det bør/må vurderes å planlegge tiltak. Generelt vil eldre vinduer miste isolasjonsevne og det kan oppleves trekk. Skraping og overflatebehandling (maling) for å hindre videre forvitring. Kontroll av tilstøtende treverk for fukt og råte., ny kitt, justeringer og nye pakninger kan med fordel gjøres for å forlenge levetiden på de originale vinduene. Dette vil ikke utgjør ingen endring i TG setting.

Maling og etterkitting vil kunne forlenge vinduenes levetid noe, men tiltaket anses ikke å lukke avviket. For å lukke avviket må vinduene skiftes ut.

Vinduene må skiftes for å lukke avvik. Byantikvaren har sitt å si ifm. opprinnelige eller eldre, bevaringsverdige vinduer. Ikke vurdert videre av takstmann.

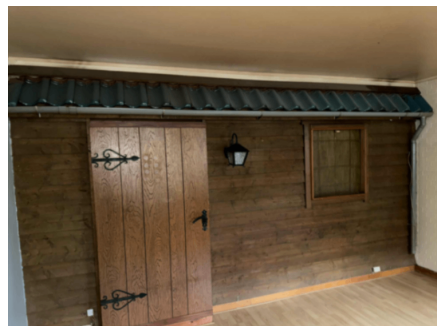
- Det er stedvis påvist synlige skader på overflater.
- Det er påvist heksesot/støvkondens på overflater.

Overflater bærer preg av elde, slitasje og misfarging, ødelagte overflater, samt ufagmessig utførelse og avslutninger.  
Det er større riss/sprekker på overflatene i alle rom.  
Leiligheten er innrøyket og bærer preg av lukt og misfarging.

Det er registrert riss og sprekker på overflater/konstruksjon.

Overflatene er vurdert til TG3 på grunn av registrert slitasje og alder, noe som indikerer behov for snarlig utbedring eller fornyelse. Det bør påregnes utskifting av overflater mot konstruksjonen samt modernisering av overflater for å lukke avvikene.

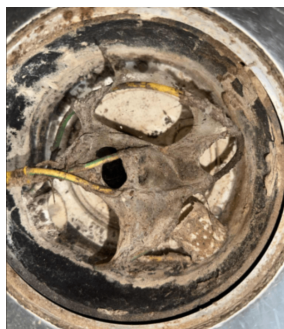
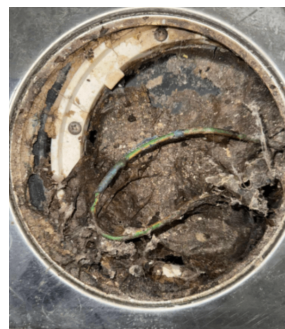
- Det er påvist mangelfull/feil utførelse rundt rørgjennomføringer e.l. som gir fare for fukt i konstruksjonen i våtsone.
- Mer enn halvparten av forventet brukstid er passert på slukløsningen.
- Vurdering basert på alder. Tilstandsgrad 2 gis med bakgrunn i at mer enn halvparten av forventet brukstid for membran/tettesjikt er passert. Det er nå ingen symptomer på funksjonssvekkelse, men vær oppmerksom på at dette er en risikokonstruksjon.

Det foreligger ingen informasjon om badets drift og vedlikehold, da leiligheten har vært utleid. Manglende dokumentasjon medfører usikkerhet knyttet til bruk, eventuelt vedlikehold og oppfølging av våtrommet over tid. Det er derfor ikke mulig å fastslå om badet er benyttet i tråd med anbefalte rutiner for rengjøring, ventilasjon og fukthåndtering, og ikke minst om det er feil og mangler som ikke er synlig.

- Membran/tettesjikt må legges.
- Eldre sluk av plast er ofte utsatt for lekkasjer og særlig i overganger. Eventuelle lekkasjer kan medføre fuktskader på tilleggende konstruksjoner.
- Løsningen/utførelsen rundt rørgjennomføringer gir fare for fukt inn i konstruksjoner.

Anbefaler bruk av dusjkabinett for å skåne gulv og vegger fra til badet renoveres.

For å få tilstandsgrad 0 eller 1 må slukløsningen skiftes ut og membransjiktet skiftes. Vær oppmerksom på at dette er en risikokonstruksjon.
