# Verditakst

**Malmplassen AS**  
**Brugata 1, 2540 TOLGA**

Gnr 39: Bnr 96, 222, 261  
3426 Tolga KOMMUNE

Vurdert markedsverdi per 16.02.2026

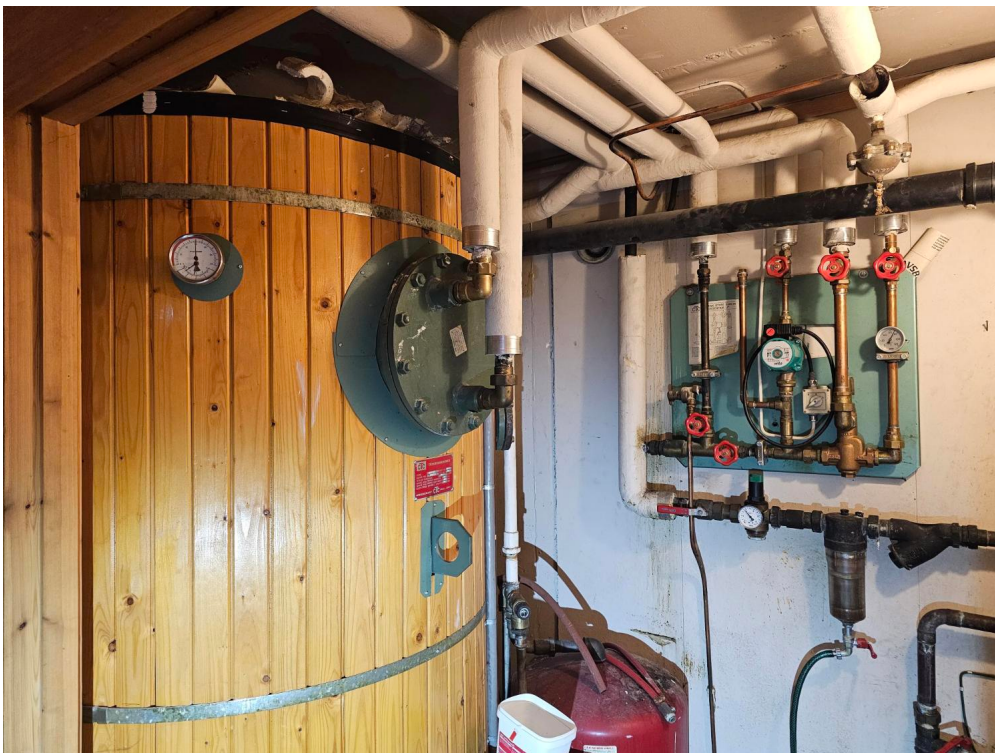
**Bereder fra 1979.**

- Det er stor bereder i kjelleren med sirkulasjonspumpe som forsyner hele hotellfløyen. Denne er fra 1979, og alder tilsier at den må påregnes utskifting.

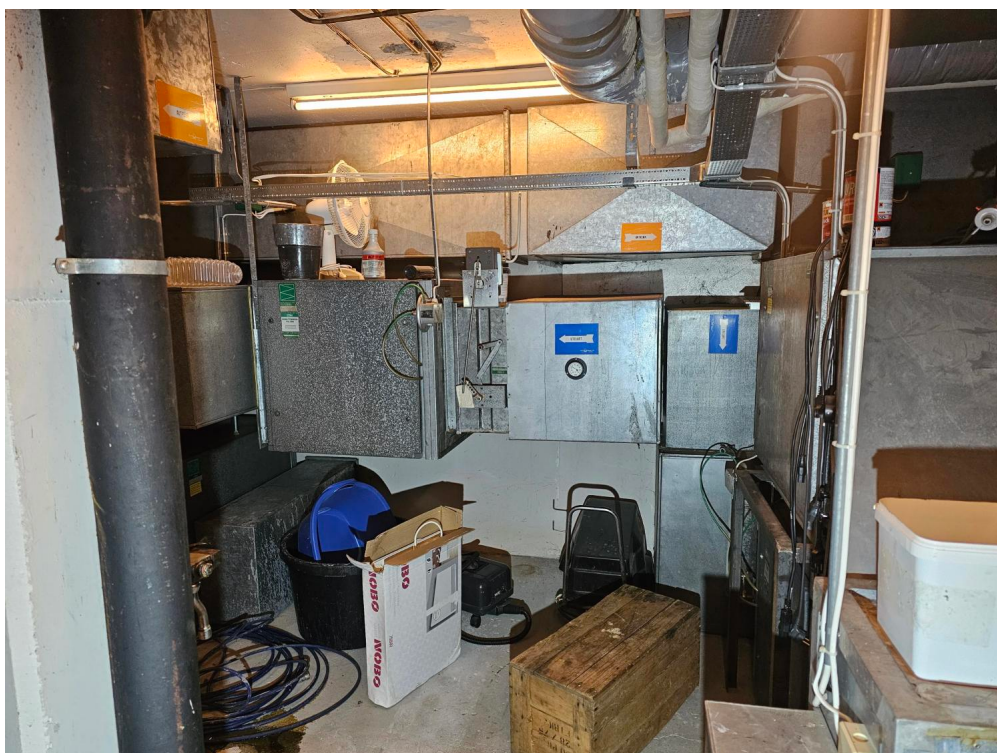
**Ventilasjonsanlegg fra byggeår(1980).**

- Det er ventilasjonsanlegg fra byggeår. Dette har innebygde varmeelement, og er relativt energikrevende i drift.
- Det er elektrisk oppvarming ellers med panelovner, og 2 stk vedfyrte peiser.

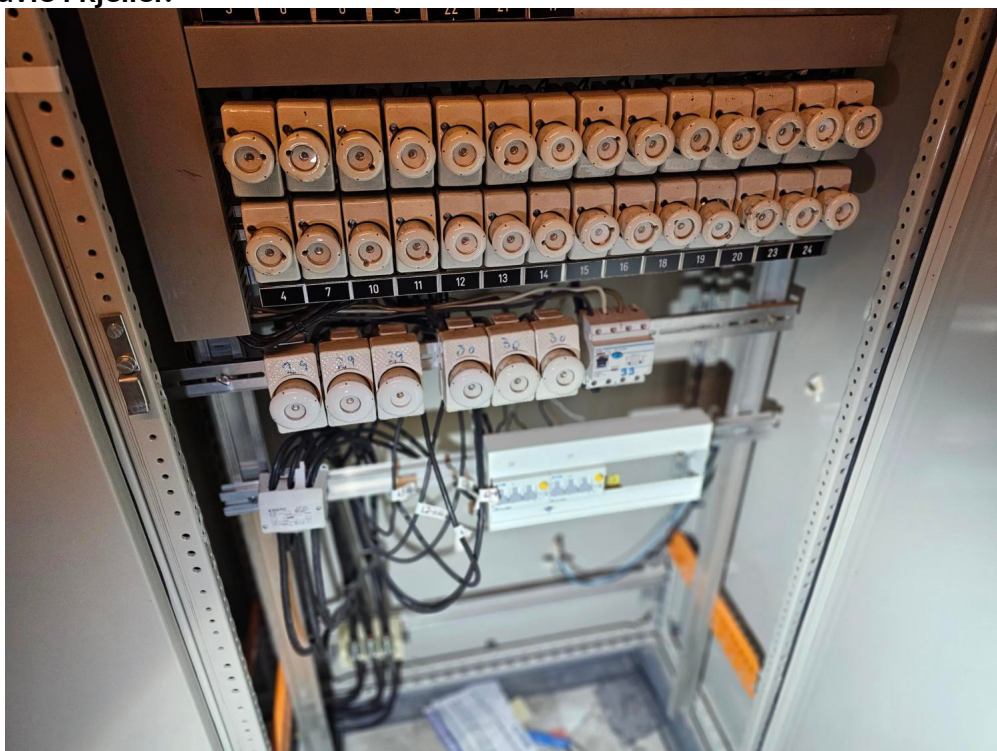
Fra hovedtavle i kjeller.

- Hovedtavle for El-forsyning i kjelleren med fordelingsskap flere steder, blant annet ved kjøkkenet og i gangen ved hotellfløyen. Det er 250 Amp stiger for ventilasjon, 125 Amp for kjøkken, og 80 Amp for hotellfløyen.

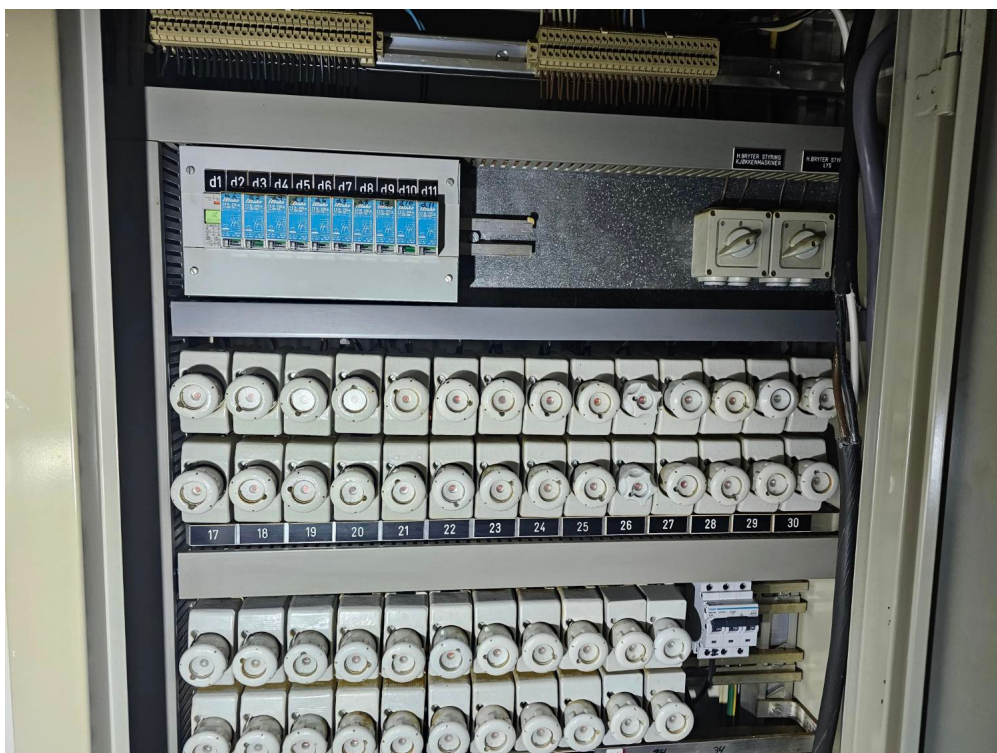
Fordelingsskap ved kjøkkenet.

- Fordelingsskap er utrustet med skrusikringer fra byggeår, og noe oppgradering av det elektriske anlegget må påregnes.
- I bakstrømmet som benyttes til lager nå er det eldre, elektrisk takke med 42 Amp varmeelement.

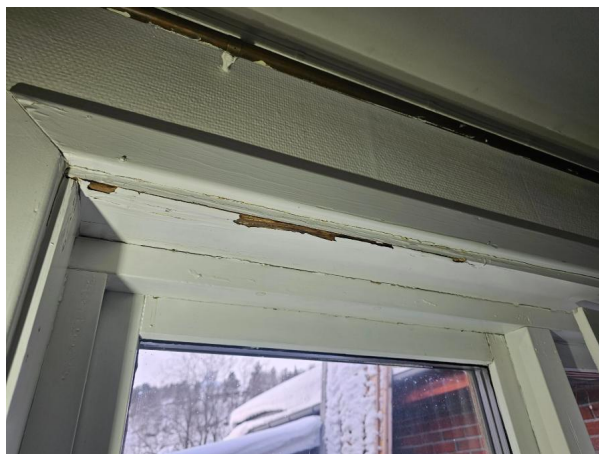
det fremdeles ser ut til å være lekkasje som kommer til syne i vindusposten. Øvrige deler av taket som er tekket med betongstein fra byggeår har fungert bra.

- Det meste av taket er tekket med betongstein fra byggeåret. Dette gjelder deler med saltak.
- Den flate delen av taket over inngangen og resepsjonen har membrantekking som ble lagt ny i 2024. Det registreres lekkasje i vindusposten i gangen mellom kjøkkenet og frokostsalen.
- Det er i tillegg noen gamle skader og misfarging etter tidligere lekkasjer fra før ny membran ble lagt. Lekkasjer/skader må konstateres og utbedres ved snøfritt til våren/sommeren.
- Det har også vært vannlekkasje fra vannrør som lå oppe på himlingen i hotellfløyen, og som har medført skade i underliggende konstruksjoner. Disse rørene er lagt opp nye i gangen under himlingen.
- Taket var snødekt ved befaringen, og er derfor ikke kontrollert.

Fremdeles lekkasje i vinduspost i gang mellom kjøkken og frokostsal.

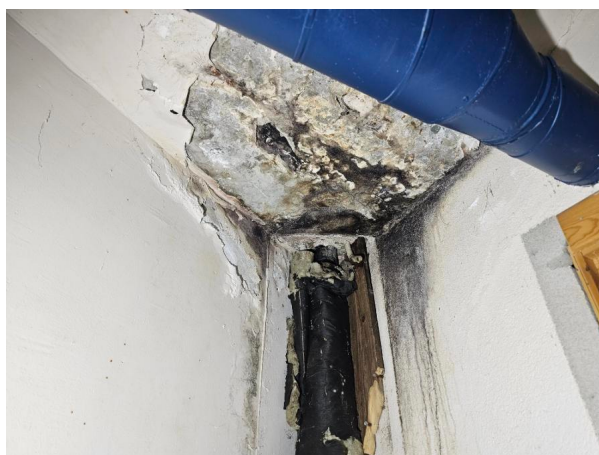
Eldre fuktskade etter tidligere lekkasje.

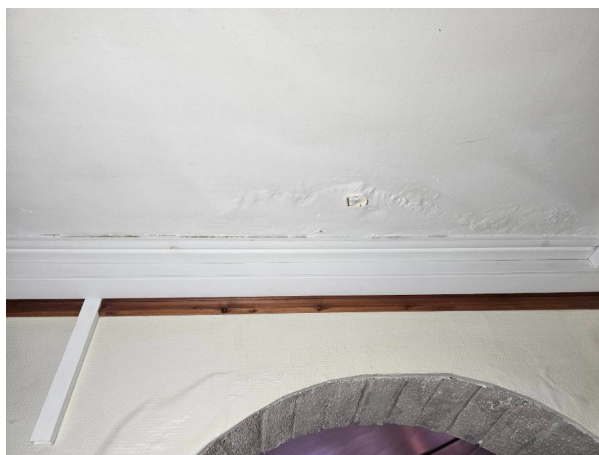
Fuktskadet himling ved frokostsalen.

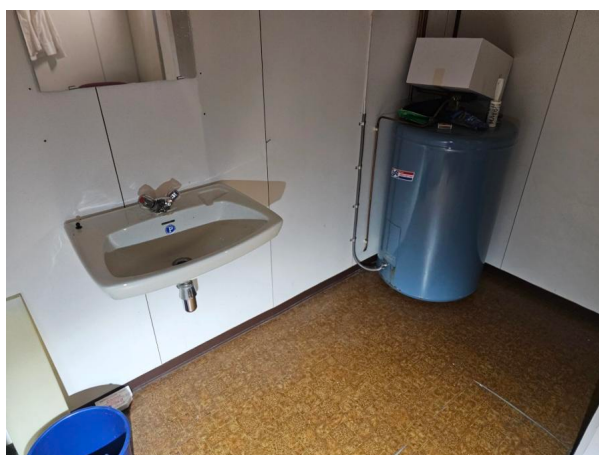
Personalgarderobe med bereder fra 1979.

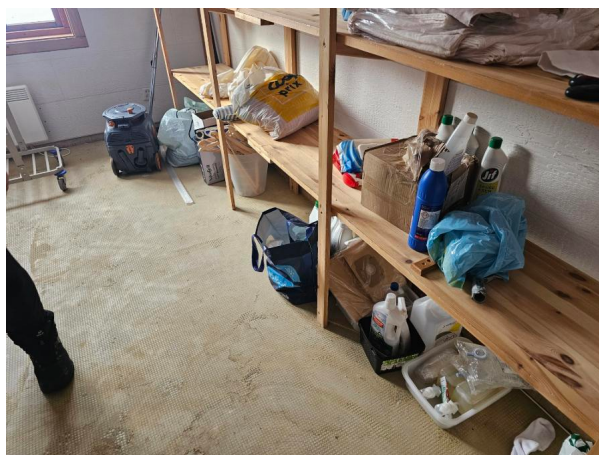
- Det er betonggulv, fliser, vinylbelegg og laminat.
- Det er revet noen gulvbelegg i noen rom forbindelse med vannskaden i hotellfløyen.
- De fleste badene i hotellfløyen har overflater fra byggeår, og alder tilsier noe vedlikeholdsbehov.

Belegg fjernet etter lekkasje fra himlingen i et rom.

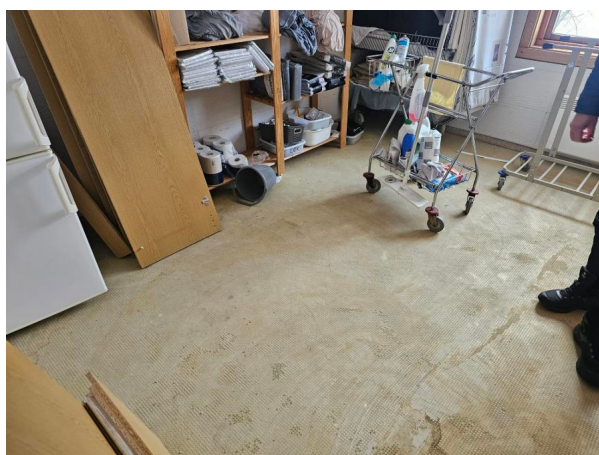
Tatt i bruk til midlertidig lager. Berørt av lekkasje fra himlingen.

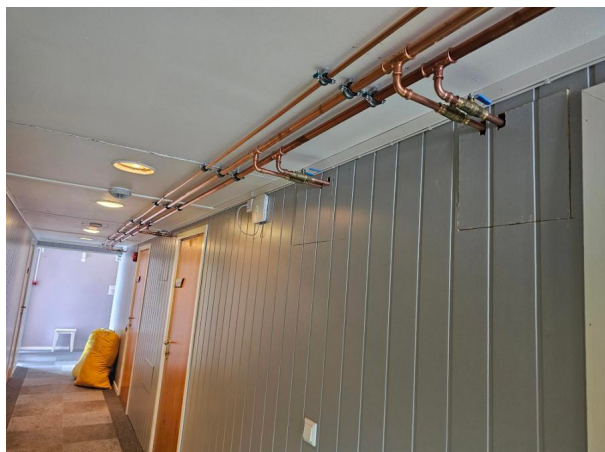
Nye rør lagt opp under himlingen.
