# Tilstandsrapport

Risikovurdering for Anticimex boligselgerforsikring

Nystulvegen 60  
3804 BØ I TELEMARK  
Gnr./Bnr.: 13/66  
Midt-Telemark kommune

Befaringsdato: 11.06.2024

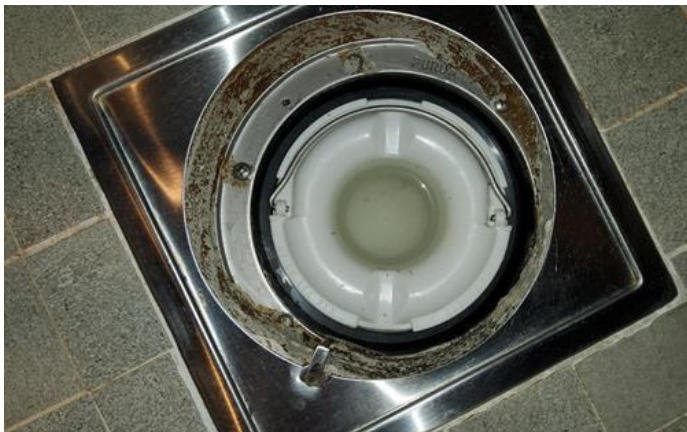
*Avløpsrør (ink. sluk) - [Sluk bad ved entre.]*

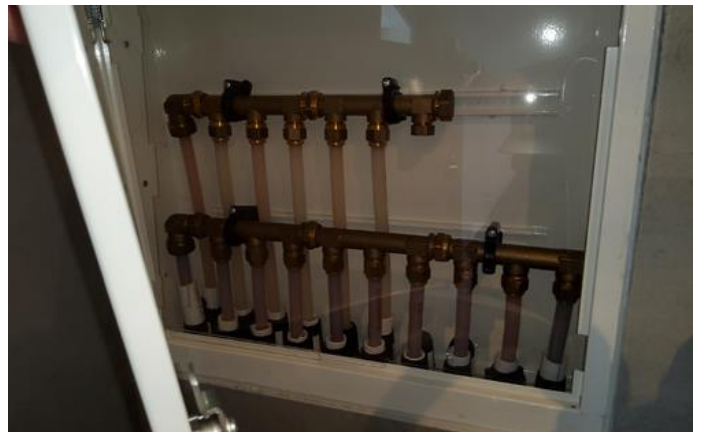
Fordelerskap for rør-i-rør system er plassert på bad ved entre.

*Tekniske anlegg, VVS anlegg (Sjekkpunkter utover det som er inkludert i andre rom) - [Fordelerskap på bad ved entre.]*

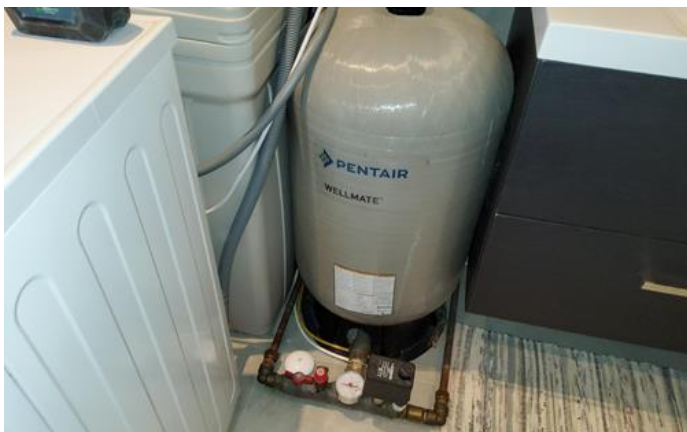
Trykktank av typen Pentair montert på bad ved entre

*Tekniske anlegg, VVS anlegg (Sjekkpunkter utover det som er inkludert i andre rom) - [Trykktank.]*

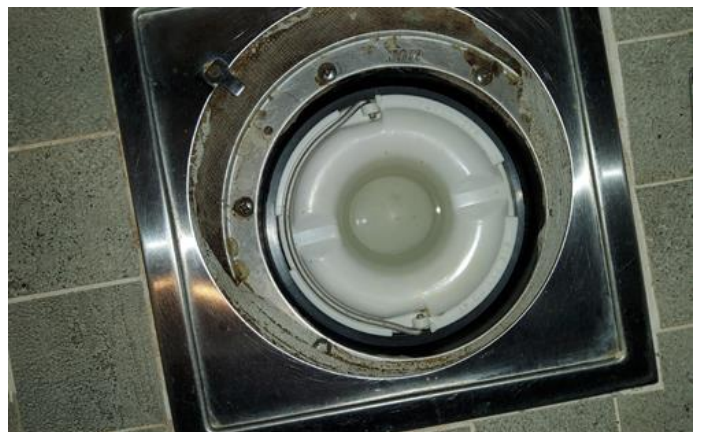
*Avløpsrør (ink. sluk) - [Sluk bad ved soverom.]*

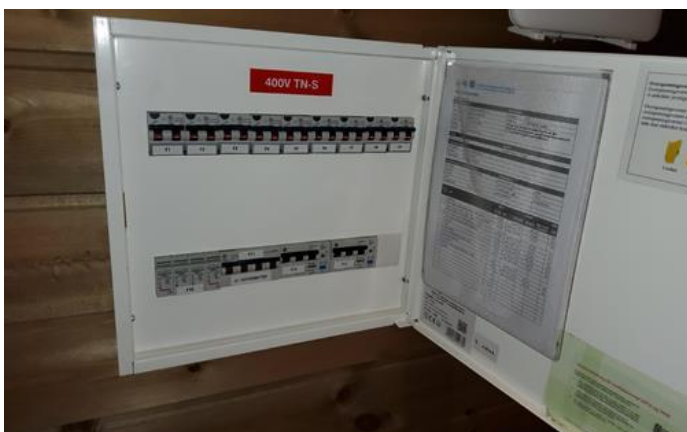
*Elektrisk anlegg - [Sikringsskap med kursfortegnelse.]*
