Tilstandsrapport

Rekkehus

Gymnasbakken 13D
3802 BØ I TELEMARK
Gnr./Bnr.: 53/257
Midt-Telemark kommune

Rapportdato: 20.05.2026
Befaringsdato: 15.05.2026
Referansenummer: 15081650

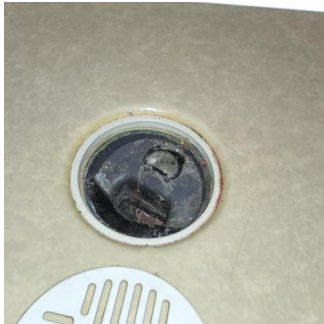
Avløp (inkl. sluk) - Sluk under vask

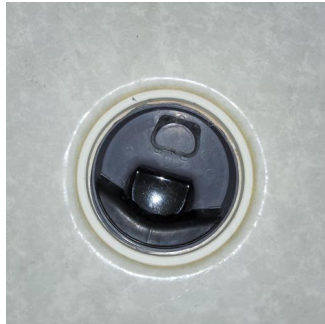
Avløp (inkl. sluk) - Sluk dusjsonen

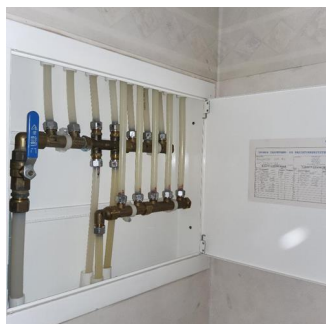
Fordelerskap og fordelerstammer
