# Tilstandsrapport

Risikovurdering for Anticimex boligselgerforsikring

Skjelbreidvegen 179  
3804 BØ I TELEMARK  
Gnr./Bnr.: 9/501  
Midt-Telemark kommune

Befaringsdato: 29.04.2025

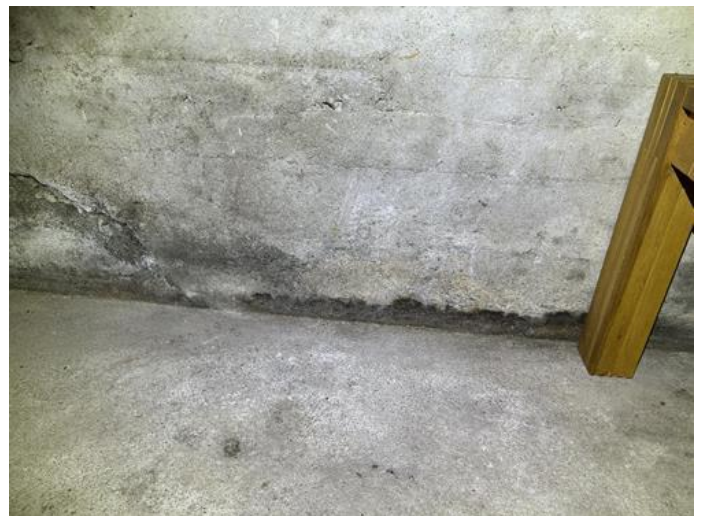
| TG 2 | Overflater vegger | Enkelte hakk/merker er observert. Det er observert fuktmerker og kalk/saltutslag i bod. Kan skyldes kapillært oppsug. Bygningen er fra en tid hvor det ikke var vanlig med fuktsperre mot grunn. Det registreres riss/sprekker på vegg i teknisk rom, som kan tyde på setninger eller jordtrykk. Selger opplyser at forholdet oppleves som stabilt. Ytterligere undersøkelser anbefales. Tiltak kan iverksettes ved behov. |

Rom under terreng (kjeller, underetasje, sokkeletasje) - [Fuktmerker kjellerbod]

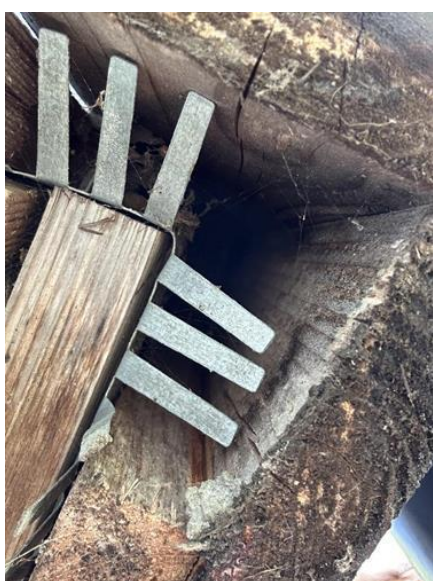
Aldersslitasje er observert på kledningen og tømmerfasader. Sprekker i endeveden. Angrep fra treskadeinsekter er observert. Bør holdes under oppsyn. Musesperre bak hjørnebord/i ytterhjørner har behov for utbedringer. Det er observert skader etter tidligere angrep fra hakkespett flere steder på vindskier. Fare for fukt i konstruksjonen. Enkelte råteskader er observert på lafteknuter. Ytterligere undersøkelser/tiltak anbefales.

*Yttervegger inkl. fasader og konstruksjon - [Manglende musesperre i ytterhjørne]*
