Tilstandsrapport

Enebolig

Skrivarvegen 19
3810 GVARV
Gnr./Bnr.: 178/123
Midt-Telemark kommune

Rapportdato: 14.05.2026
Befaringsdato: 12.05.2026
Referansenummer: 15082455

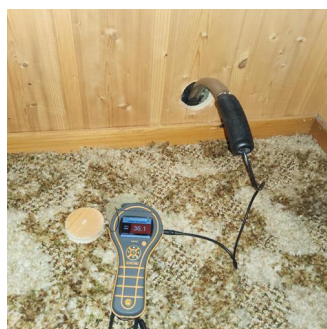
Det er foretatt hulltaking og utført fuktmåling i utlekket veggkonstruksjon i kjellerstue. Målingen gir kun et øyeblikksbilde og kan eksempelvis endre seg med årstider, fukt- og temperaturforhold. Fuktinnholdet i tilgjengelig treverk ble målt med piggelektroder til 36,1 vektprosent. Dette måleresultatet tilsier at det ble registrert kritisk høyt fuktnivå i konstruksjonen, som vurderes til å være en pågående fuktskade.

Det er observert dampsperre i veggkonstruksjonen, en løsning som erfaringsmessig gir økt risiko for fuktproblemer siden dette sperresjiktet reduserer konstruksjonens evne til uttørring.

Helhetsvurdering - Eksempel på fuktmåling inne i veggkonstruksjonen i kjellerstue

Basert på bygningsdelenes samlede tilstandsbilde og hovedmomentene som nevnes over må det påregnes tiltak grunnet påviste skader og funksjonssvikt. Det er ikke kjent om forholdene har ført til følgeskader i andre konstruksjoner. En fagkyndig bør kartlegge og vurdere forholdene i sin helhet, slik at nødvendige strakstiltak og omfanget av skadene avklares. Følgende sjablongmessig prisanslag gjelder for oppgraderinger, etablering av vanntett sjikt i vaskekjeller og utbedringer av fuktproblematikk i trekonstruksjoner.

Sjablongmessig prisanslag Kr 100 000 - 300 000

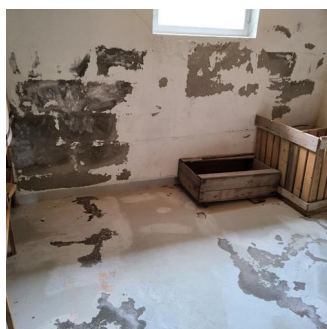
Helhetsvurdering - Eksempel på slitasjer og fuktproblematikk

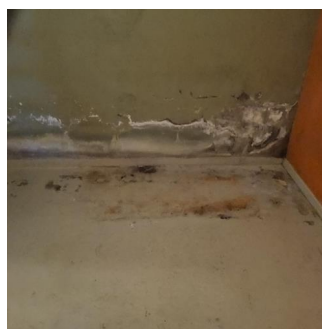
Det er påvist fuktmerker og avleiring av salt- og kalkutslag på grunnmur/gulv mot grunn. Konsekvens er at forholdet skyldes fuktvandringer i konstruksjonen og indikerer svakheter i dreneringen. Forholdet bør vurderes i sammenheng med avsnittet om «Drenering».

Fuktproblemer oppstår gjerne som følge av en kombinasjon av flere underliggende årsaker, men problemer med dreneringen vurderes som en sannsynlig hovedårsak. Denne opplysningen må derfor ses i sammenheng med opplysninger som gis under punkt «Drenering».

Helhetsvurdering - Eksempel på fuktproblematikk og salt-/kalkutslag

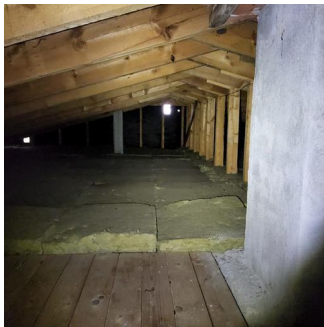
Inspeksjonsmulighet - Loft

Det er ikke etablert dampsperre mellom underliggende etasje og loftet (varm og kald sone). Konsekvensen er risiko for fuktskader grunnet kondensering. Kondens kan påvirke treverk, isolasjon og andre bygningsdeler, men det understrekes at de deler av konstruksjonen som er undersøkt likevel ikke viser synlige tegn til skader eller lignende symptomer på befaringsdagen.

Spor etter gnagere er observert. Forhold, årsak, konsekvens, og eventuelle forslag til tiltak er kun beskrevet under avsnittet om "skadedyr". Dette er en viktig opplysning som en leser av rapporten må sette seg inn i.

Det observeres ventilasjonskanaler som det vurderes at er asbestholdige. Asbest i materialer som er uskadd medfører ikke nødvendigvis noen helseisiko, men hvis rørene blir eller er skadet, eller skal fjernes er det risiko for spredning av asbestfibre i luften. Konsekvensen er derfor at arbeider på bygningsdelen som regel må utføres av godkjente saneringsfirmaer, noe som medfører ekstra kostnader og sikkerhetshensyn. Foreslått tiltak er videre undersøkelser og kartlegging av fagkyndige med spesialkompetanse, når/hvis eventuelle arbeider skal iverksettes.

Basert på bygningsdelenes samlede tilstandsbilde og hovedmomentene som nevnes over bør det påregnes tiltak som videre overvåkning og lokale utbedringer der dette viser seg å være et behov. Erfaring viser at igangsetting av slike arbeider i mange tilfeller avdekker ytterligere forhold som krever tiltak, noe som det bør tas høyde for.

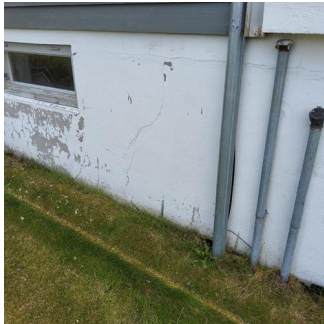
Tegn til riss og enkelte sprekkdannelser observeres stedvis på grunnmuren. Eksakt årsak er ukjent. Konsekvens er at forholdet kan tyde på setninger, spenninger eller svakheter i konstruksjoner, og/eller bevegelser i grunnen. Foreslått tiltak er videre overvåking, slik at forebyggende vedlikehold og/eller lokal reparasjon kan iverksettes når dette blir nødvendig. Overflatebehandling bør fornyes.

Grunnmur og fundament -
Eksempel på sprekker og slitasjer
på grunnmur
