Tilstandsrapport

Boligbygg med flere boenheter
-

Astrids gate 49, 1706 SARPSBORG
-

Befaringsdato: 13.05.2026

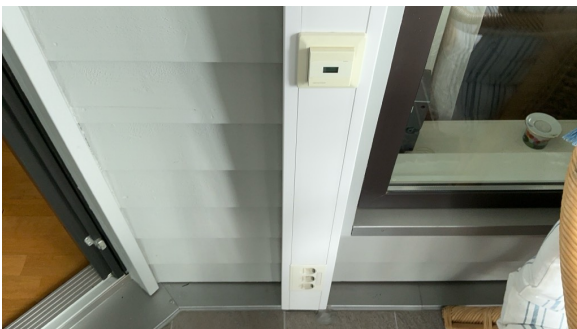
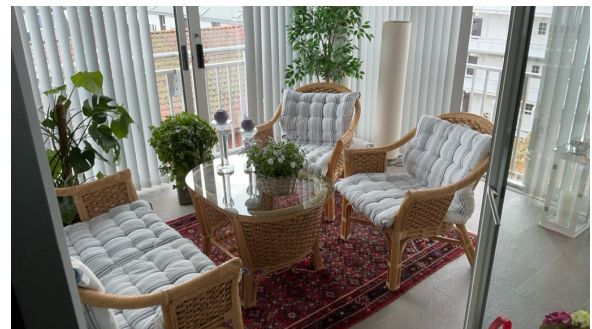
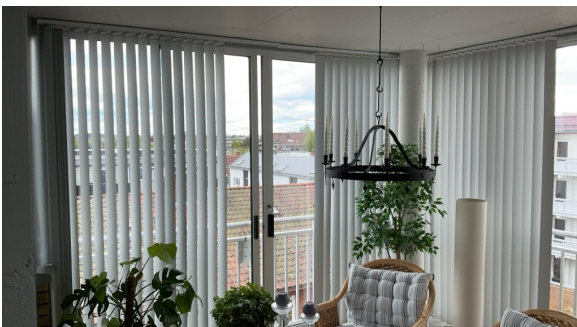
TG 1 Balkonger, terrasser og rom under balkonger

Fra stue er det adgang til sørøstvendt, takoverbygget og innglasset veranda. Veranda er innredet som vinterhage med store glassfelt med isolerglass og skyvefelt. På gulvet er det lagt fliser med elektrisk gulvvarme oppå opprinnelig dekke med fliser. Rekkverk er utført i stål.

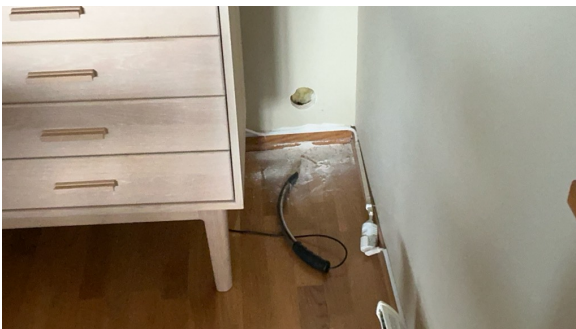
TG 0 Tilliggende konstruksjoner våtrom

Det var ikke mulig å måle med pigg i treverk pga. gips og stålstendere. Visuell kontroll ga ingen indikasjoner på fuktpåvirkning.

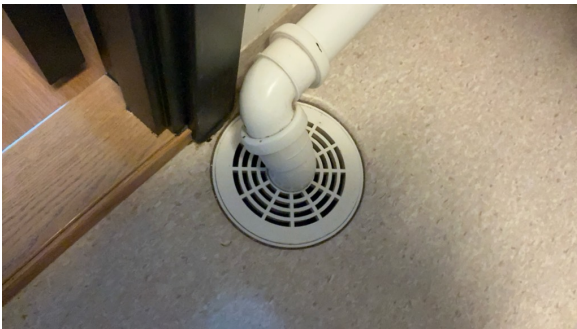
TG 1 Sluk, membran og tettesjikt

Det er plastsluk og synlig vinylbelegg som tettesjikt.

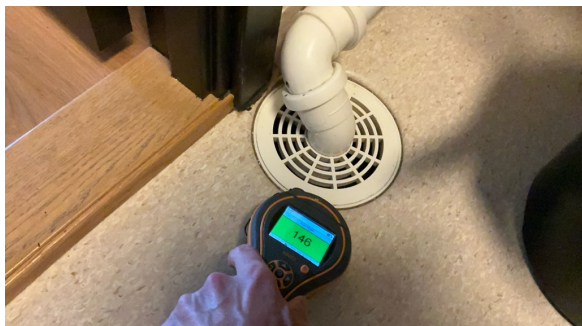
TG IU Tilliggende konstruksjoner våtrom

Hulltaking er ikke foretatt da det ikke er fysisk mulig pga tilliggende konstruksjoner. Fuktøk rundt sluk ga ingen indikasjoner på fukt.

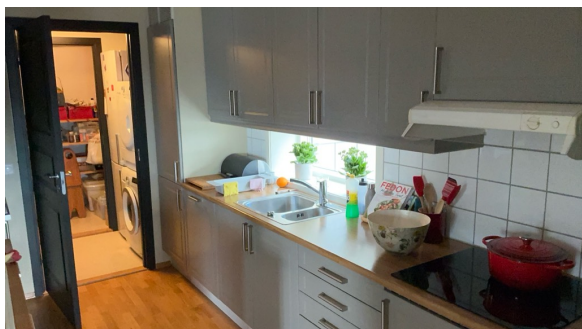
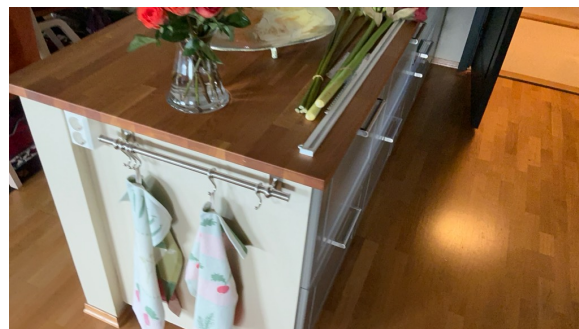
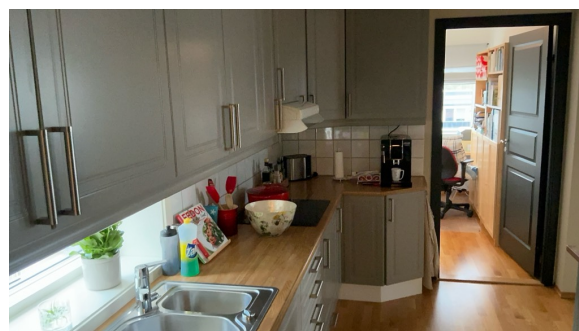
TG 1 Overflater og innredning

Kjøkkenet har innredning med profilerte fronter, delvis fra byggeår og delvis oppgradert i 2022. Benkeplaten er utført i laminat og heltre. Det er integrert kjøl-/fryseskap fra 2007 samt induksjonstopp, mikrobølgeovn og stekeovn fra 2022. Oppvaskmaskin er fra november 2025. Hvitevarer er ikke vurdert.

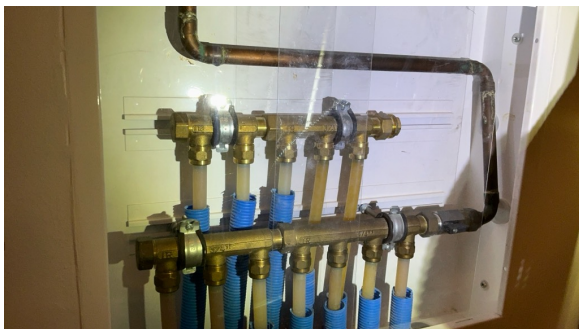
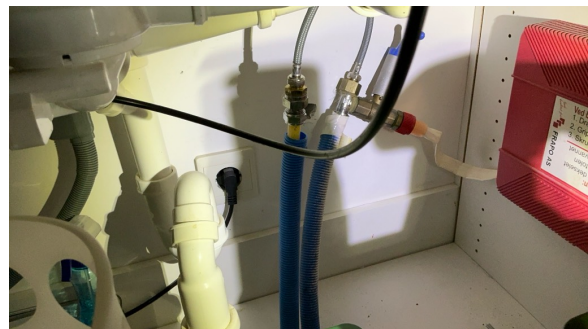
TG 2 Vannledninger

Innvendige vannledninger er av plast (rør i rør). Det er besikttet i rørskap.

- Det er påvist at eventuelt lekkasjevann fra rør i rør system ikke ledes til sluk eller annen kompensere løsning.
- Det mangler tettemuffer i enden av varerør på rør-i-rør-system.

- Det bør foretas tiltak på anlegget som sikrer bedre løsning på eventuelt lekkasjevann fra rør i rør system.
