# Tilstandsrapport

📍 Bergensgata 10 B, 0468 OSLO

# gnr. 222, bnr. 79

Rapportdato: 24.06.2025

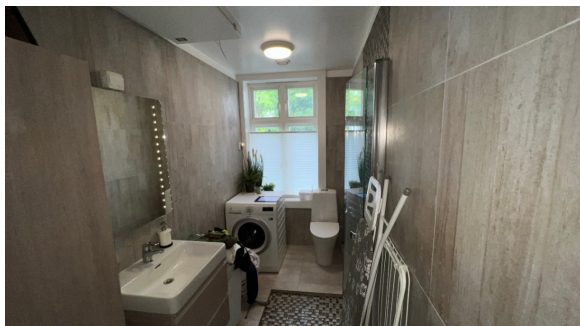
## 1. ETASJE > BAD

### TG 1 Overflater vegger og himling

### • Tiltak:

For å lukke avviket må dokumentasjon fremlegges

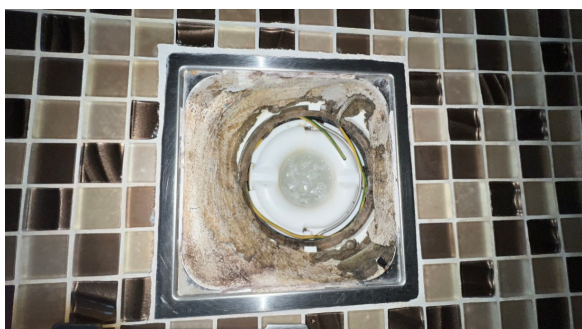
## 1. ETASJE > BAD

### ! TG 1 Sanitærutstyr og innredning

Det ble rutinemessig søkt etter fukt på typisk fuktutsatte steder (på innredning) med fuktindikator (Protimeter SM) på befaringen og det var ingen indikasjoner på fukt på befaringstidspunktet.

Ingen avvik registrert utover normal, forventet bruksslitasje.  
Tilstandsgrad er satt ut fra helhetlig vurdering av rommet og innredning.

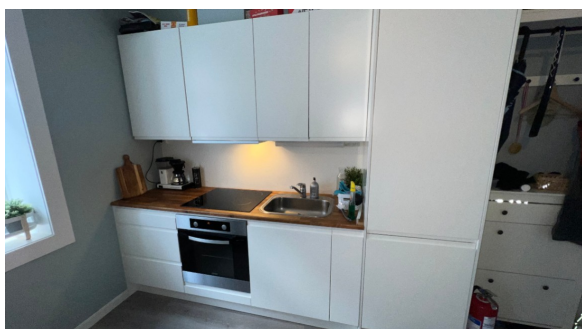
### 1. ETASJE > STUE/KJØKKEN

#### TG 1 Avtrekk

Det er ikke monter lekkasjevarsler med vannstoppventil på kjøkken. Kravet kom i 2010 og gjelder også ved rehabilitering av eldre boliger. Kravet gjelder for rom som har vanninstallasjoner, men mangler sluk eller vanntett gulv

Det anbefales å ettermontere lekkasjesensorer med automatisk vannstoppventil på kjøkken, i samsvar med gjeldende forskriftskrav. Dette for å sikre at eventuelle lekkasjer oppdages raskt og ikke medfører skade på bygningsdeler.

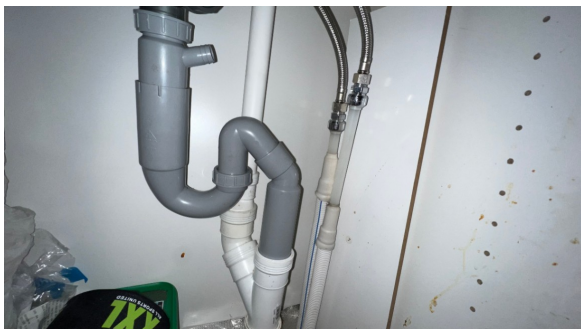
## TG 1 Avløpsrør

Interne og synlig avløpsrør i plast.

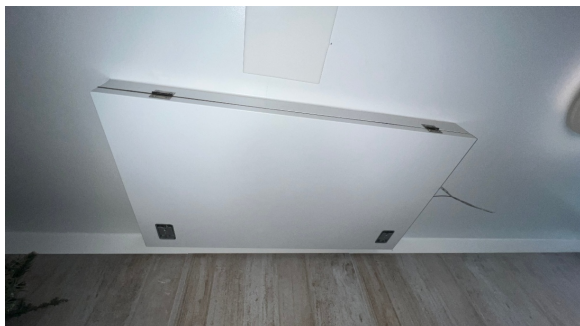
## TE 1 Andre installasjoner

Supplerende elektrisk oppvarming med panelovn(er).

Det foreligger ingen/er ikke fremlagt dokumentasjon/samsvarserklæring på det elektriske anlegget. Samsvarserklæring er en garanti på at den elektriske installasjonen er gjort riktig i henhold til regelverket. Vær klar over risikoen og kostnadene mangelfull samsvarserklæring kan ha, da man ikke kan konstantere om det resterende elektriske ledningsnett er utført av sertifisert personell.

Vær derfor oppmerksom på denne risikoen, og søk videre veiledning eller få en fullstendig kontroll utført av registrert elektrovirksomhet.
