# Tilstandsrapport

Alfheims gate 15, 1707 SARPSBORG

Befaringsdato: 13.02.2026

Foretak: Witek AS

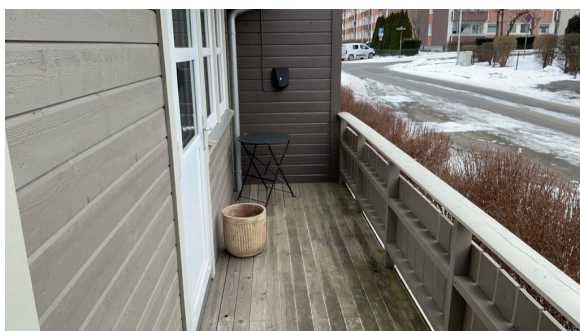
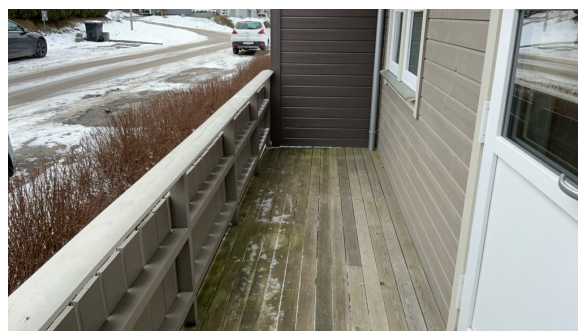
### TG 1 Balkonger, terrasser og rom under balkonger

Fra kjøkkenet er det utgang til en veranda av trevirke mot øst. 9 m<sup>2</sup>.

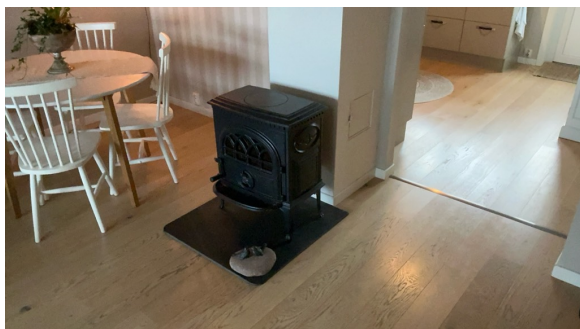
### TG 2 Pipe og ildsted

Elementpipe som er pusset og malt innvendig i etasjen. Pipa er anboret med en vedovn i stuen.

- Ildfast plate mangler på gulvet under sotluke/feieluke på pipe.

- Det anbefales å montere ildfast plate under luker på pipe.

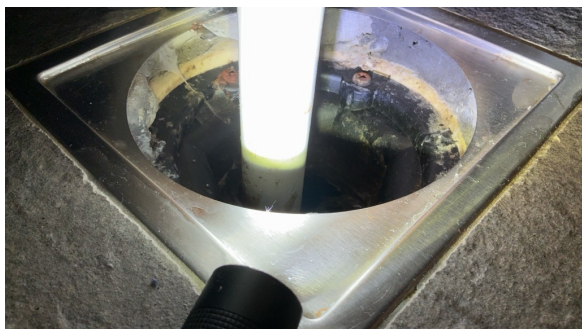
### TG 2 Sluk, membran og tettesjikt

Det er plastsluk og vinylbelegg som tettesjikt fra byggeår.

- Mer enn halvparten av forventet brukstid er passert på membranløsningen.
- Mer enn halvparten av forventet brukstid er passert på slukløsningen.

- Det er viktig å merke seg at levetiden til en membran varierer basert på kvalitet, installasjon og bruk. Eldre membraner kan bli sprø og sprekke opp, noe som fører til at de mister sin vanntettende funksjon. Dette kan resultere i vannlekkasjer gjennom vegger og gulv og fuktskader.
- Eldre sluk av plast er ofte utsatt for lekkasjer og særlig i overganger. Eventuelle lekkasjer kan medføre fuktskader på tiliggende konstruksjoner.
- Overvåk tilstanden jevnlig. For å få tilstandsgrad 0 eller 1 må slukløsningen skiftes ut og sannsynligvis må også membransjiktet skiftes/utbedres. Det er imidlertid vanskelig å si noe om tidspunktet for når dette er nødvendig.

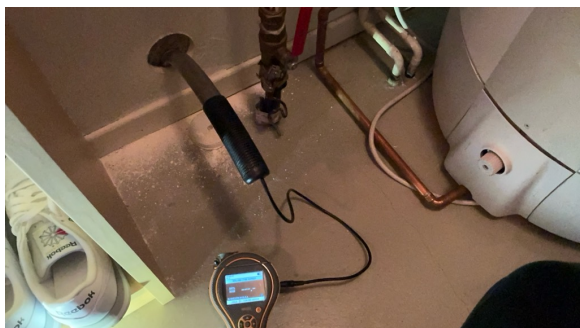
### TG 0 Tilliggende konstruksjoner våtrom

Hulltaking er foretatt uten å påvise unormale forhold. Sted for hulltaking gir begrenset eller lite informasjon om badets tilstand. Målingene gir kun en indikasjon, og må ikke oppfattes som en garanti.

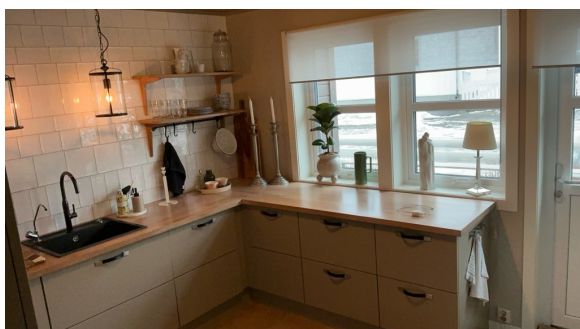
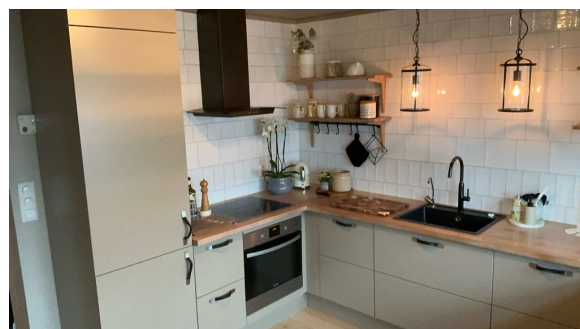
### TG 1 Overflater og innredning

Kjøkkenet har innredning med glatte fronter. Benkeplaten er av heltre. Det er kjølfrysenskap, oppvaskmaskin, platetopp, stekeovn, vannstoppsystem og komfyrvakt.

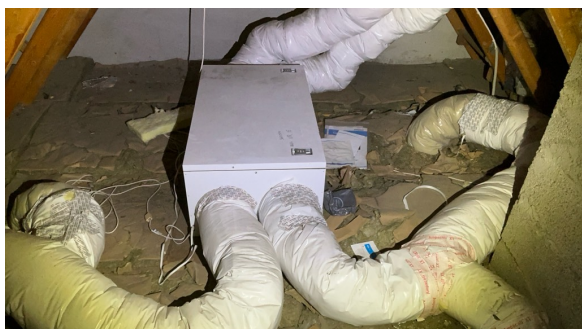
### TG 1 Ventilasjon

Ventilasjonsanlegg med avtrekksventil i stue og bad, og tilførselventiler i stue. Naturlige veggventiler i stue og bod. Motor er plassert på loftet.

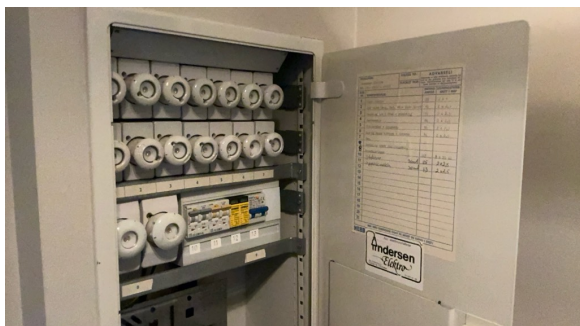
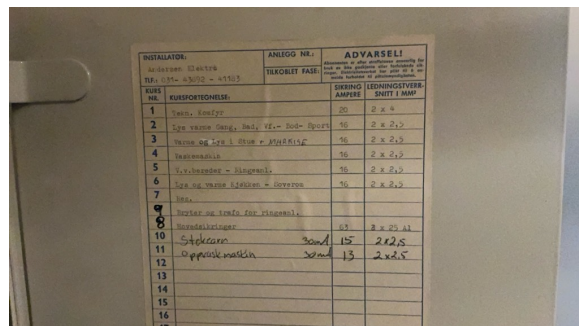
Elektrisk anlegg med 63 AHS og diverse kurser med skru og automatsikringer.

Ja Det er ikke foretatt kontroll av det elektriske anlegget i løpet av de siste 5 årene. Det anbefales en gjennomgang av en registrert elektroinstallasjonsvirksomhet.
