# Tilstandsrapport

## Fritidsbolig - hytte

Åmotsdalsvegen 806  
3841 FLATDAL  
Gnr./Bnr.: 117/21  
Seljord kommune

Rapportdato: 13.05.2026  
Befaringsdato: 12.05.2026  
Referansenummer: 15082106

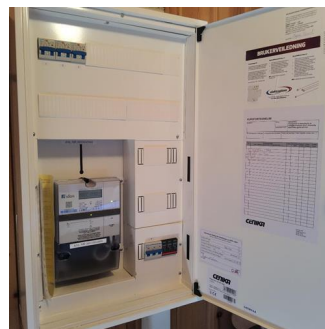
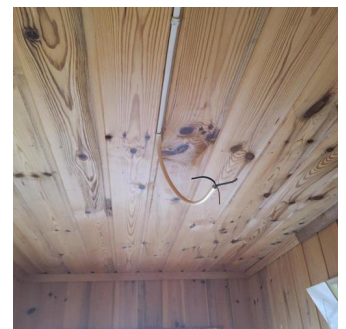
Ja. Det er registrert forhold som tyder på behov for at en kvalifisert elektrofaglig person gjennomfører en utvidet kontroll av det elektriske anlegget. Det er kun en slik tilleggsundersøkelse som kan gi en fullstendig oversikt over tilstanden, eventuelle feil og mangler, og hvilke tiltak som kan være nødvendige.
