# Tilstandsrapport

Borsævegen 692  
3880 DALEN  
Gnr./Bnr.: 123/154  
Tokke kommune

Befaringsdato: 04.06.2025

Anticimex AS

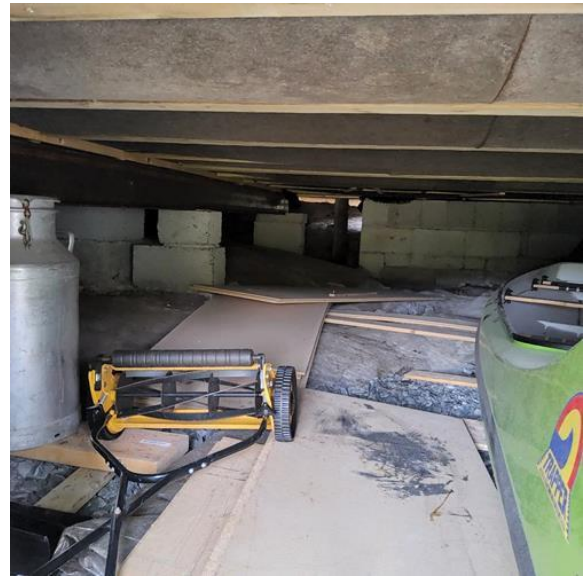
*Innvendig - [Krypkjeller]*

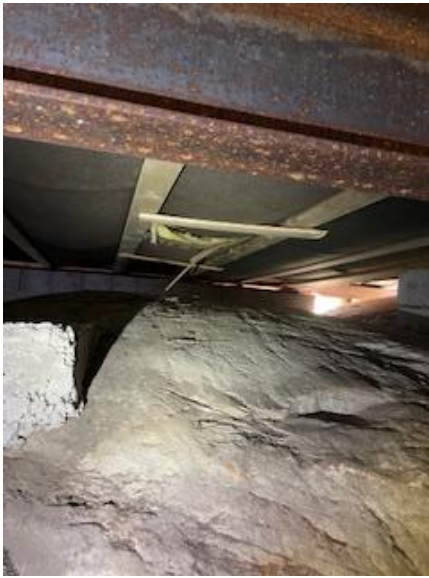
TG 2	Innvendig inspeksjon	Skader/åpninger i stubbloftkonstruksjon gjør at fukt og skadedyr kan komme inn i boligen. Det observeres spor etter skadedyr i krypkjeller. Det er risiko for skjulte skader i boligen/konstruksjonen. Det er ikke etablert fuktsperre mot grunn. Det kan gi økt risiko for skader med tanke på fuktproblematikk. Ytterligere undersøkelser og tiltak bør påregnes.
---	----------------------	---

*Innvendig - [Eksempel på skade/åpning i stubloftkonstruksjon i krypkjeller]*

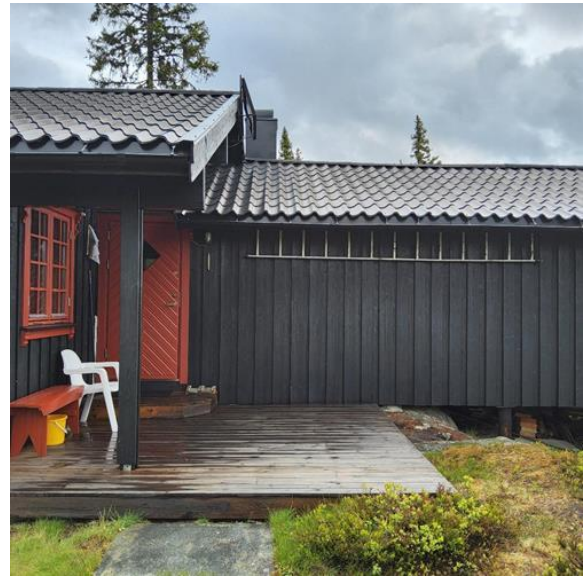
*Utvendig - [Manglende snøfangerutstyr over inngangsparti]*

TG 2	Skorsteiner over tak	Det bør etableres stigetrinn på tak for feiing av pipe. Det registreres at pipen på gammel del er lavere enn anbefalt høyde over tak. Ytterligere undersøkelser og eventuelle tiltak anbefales.
	Gesimsløsninger	Det vurderes til at det ikke er etablert tilstrekkelig lufting i/ved gesims/takutstikk. Følgeskader er ikke registrert, men kan ikke utelukkes. Ytterligere undersøkelser anbefales slik at etablering av lufting og utbedringstiltak kan iverksettes dersom behov.
	Beslag, renner, nedløp og snøfangere	Snøfangerutstyr bør etableres.
