# Tilstandsrapport

Andelsleilighet  
Brekkelia 3 E, 0882 OSLO  
OSLO kommune  
# gnr. 59, bnr. 10  
# Andelsnummer 108

Befaringsdato: 08.09.2025

Oppdragsnr.: 13323-25259

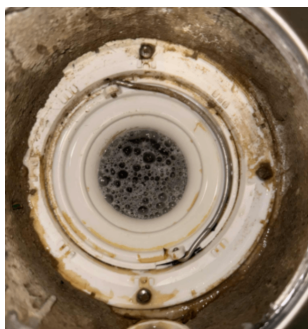
#### Vurdering av avvik:

Sluk skal plasseres 30 cm. fra vegg, og plassering av sluk på dette badet avviker krav.

Anbefaler bruk av dusjkabinett for å skåne gulv og vegger.

Overvåk tilstanden jevnlig. For å få tilstandsgrad 0 eller 1 må slukløsningen skiftes ut og membransjiktet skiftes. Det er imidlertid vanskelig å si noe om tidspunktet for når dette er nødvendig. Det er nå ingen symptomer på funksjonssvekkelse, men vær oppmerksom på at dette er en risikokonstruksjon.

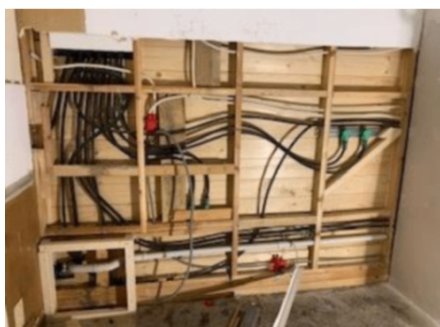
### 🔧 TG IU Fukt i tilliggende konstruksjoner

Basert på bilde gir dete ikke indikasjon på fuktproblematikk. Bilde ble tatt i 2021.

Det ble rutinemessig søkt etter fukt med fuktindikator (Protimeter MMS2), på befaringen. Det var ingen indikasjoner på unaturlig fukt i dusjonsens vegger på befaringdagen. Dette er en indikasjon og ingen garanti på hele baderomskonstruksjonen.

Ved renovering kan konstruksjon mot sjakt ha følgeskader mtp. alder av badets konstruksjon.

- TGIU gitt ut ifra manglende mulighet for hulltaking.

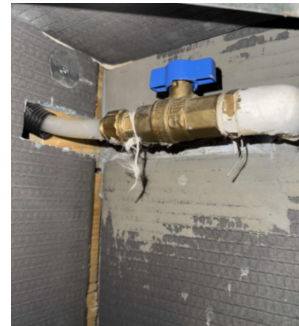
Takstmann er ikke godkjent innenfor området VVS, det anbefales derfor å få en autorisert rørlegger til å gjennomgå anlegget dersom dette er ønskelig. Anlegget er kun visuelt besiktiget da dette krever spesielt utstyr og kompetanse. Røranlegget innbygd i konstruksjonen er ikke vurdert. Alder, fortetting og brudd kan være risikomomenter i et hvert anlegg. Ingen antydninger til lekkasje på befaringdagen.

Dette er viktig for å sikre riktig identifikasjon av rørføringer, noe som kan ha betydning for vedlikehold og reparasjoner.

Tilførsel og stoppekran holdes under oppsyn.
