# Tilstandsrapport

Risikovurdering for Anticimex boligselgerforsikring

Tåråfjellvegen 135  
3677 NOTODDEN  
Gnr./Bnr.: 61/6  
Notodden kommune

Befaringsdato: 04.06.2025

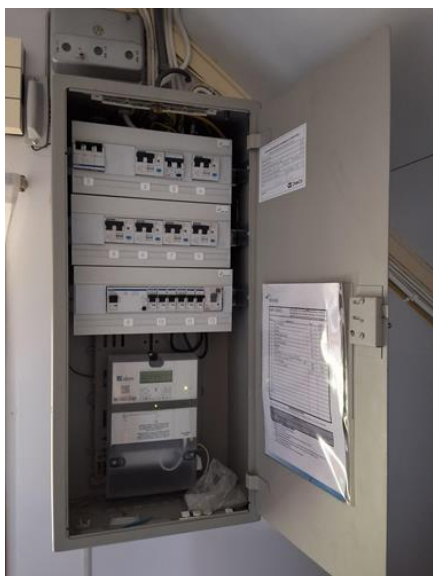
Elektrisk anlegg - [Sikringskap på gang i 2. etasje]

| TG 2 | Forenklet vurdering av det elektriske anlegget | <p>Som følger av manglende samssvareklæring på det elektriske anlegget som er montert etter år 1999 er TG2 satt i henhold til NS3600.</p> <p>Det er gjennomført en forenklet vurdering av det elektriske anlegget, uten at det er registrert avvik.<br/>Det legges vekt på at undersøkelsene ikke er utført av en elfagkyndig kontrollør/eltakstmann.<br/>På et generelt grunnlag anbefales det alltid å få utført en utvidet el-kontroll av boligen.</p> |

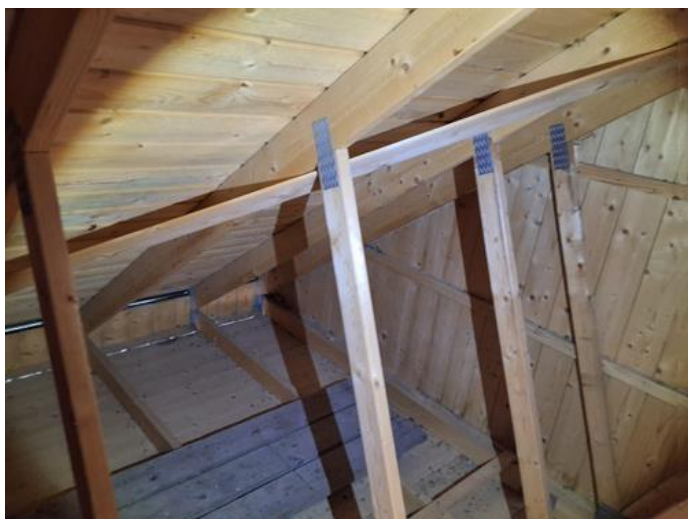
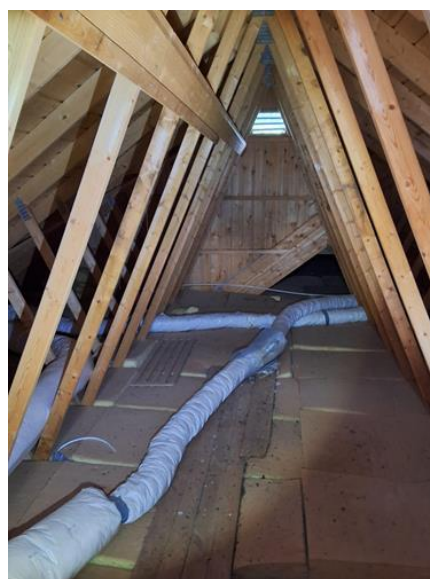
Det observeres fuktmerker og svertesopp på undertaket og taksperrer, en del av dette er vurdert til å stamme fra tidligere tider.

Kaldtloftets tilstand sett i sammenheng med alder på yttertaket tilsier at oppfølging med jevnlig ettersyn anbefales slik at tiltak kan iverksettes ved behov. TG2 er satt for å belyse skaderisikoen som følge av alder og observert tilstand.

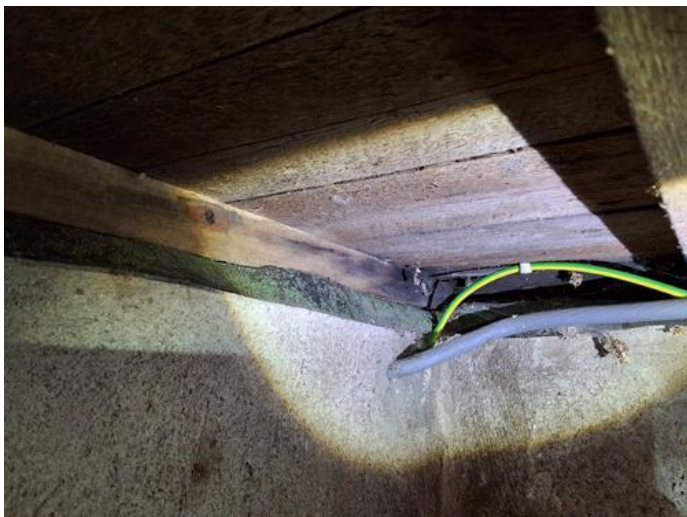
| | TG 2 | Helhetsvurdering | <p>Det merkes noe råtedannelse i bunnsviller, bjelker og stubbloft. Dette merkes mest mot nord (over vegg med tekniske instalasjoner)<br/>Fare for skjulte skader i konstruksjonene.</p> <p>Det er noe fuktopptrekk og fuktmerker på kjellergulvet og vegger, noe av dette kommer av kondens fra vannrør.</p> <p>Det er utført fuktmåling med pigg i treverk med egnet instrument (Protimeter MMS), i bunnsviller og bjelker i kjeller. Det ble registrert forhøyede fuktverdier. Målingen gir kun et øyeblikksbilde av forholdene og kan endre seg med årstider, fukt- og temperaturforhold. Målingene viser vektprosent mellom 17 og 19.</p> <p>I tillegg er det spor etter treskadeinnspekt i bjelker og stubbloft med boremel og små hull, sannsynligvis stripet borebille, omfang er ikke kjent.</p> <p>Det er vurdert til å ikke være tilfredsillende lufting i kjeller.</p> <p>Tiltak for å redusere fuktighet anbefales.<br/>Det bør gjøres nærmere undersøkelser omkring råtedannelse for å kartlegge omfang, aktuelle tiltak og fremgangsmåte i kjeller.</p> |

*Rom under terreng (kjeller, underetasje, sokkeletasje) -  
[Fuktmerker og råtedannelse på bjelker/bunnsvill og  
stubbloft. ]*

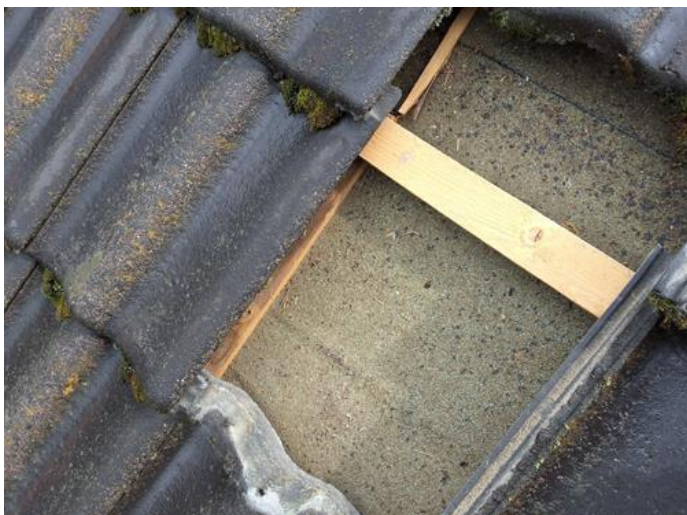
| TG 2 | Helhetsvurdering | <p>Taktekkingen bærer noe preg av elde og slitasje. Det er ikke registrert lekkasjer, men oppfølging med jevnlig ettersyn anbefales slik at vedlikeholds- og eventuelle utbedringstiltak kan iverksettes ved behov. TG2 er satt for å belyse skaderisikoen som følge av alder og observert tilstand.</p> <p>Det merkes stedvis råtedannelse i vindskier på gammel del, utbedring anbefales.</p> <p>Det observeres nedbøyninger og svanker i takoverflaten. Noe som tyder på undersimensjonering. Det er et eldre bygg og mindre dimesjoner var ikke uvanlig på byggetidspunktet og bør ses noe i den sammenheng.</p> <p>Ettersyn av takkonstruksjonen anbefales slik at tiltak kan iverksettes ved behov.</p> |

*Utvendig - [Undertak og lekter eldste del. ]*
