Tilstandsrapport

📍 Møllefaret 46 C, 0750 OSLO

Rapportdato: 17.04.2026

Oppdragsnr.: 11819-2810

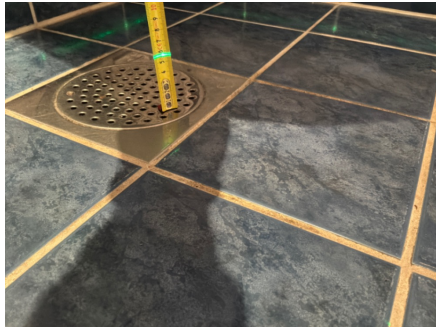
TG 2 Overflater Gulv

- Det er påvist at høydeforskjell fra topp slukrist til gulv/synlig topp membran ved dørterskel er mindre enn 25 mm.
- Det er påvist at noen fliser har bom (hulrom under).

Det er fra topp gulv ved dørterskel til topp slukrist målt høydeforskjell på 18 mm.

- Til tross for avviket i fall/høydeforskjell til sluk, vil gulvet fortsatt kunne lede vann mot sluket, men med redusert effektivitet. Dette kan potensielt øke risikoen for vannansamling i enkelte områder av badet.
- Selv om bom eller hull lyd ikke alltid er et umiddelbart problem, bør det overvåkes nøye før eventuell utvikling i sprekker i flisfuger e.l. oppstår. Dette må en foreta tiltak for, for å begrense utviklingen.

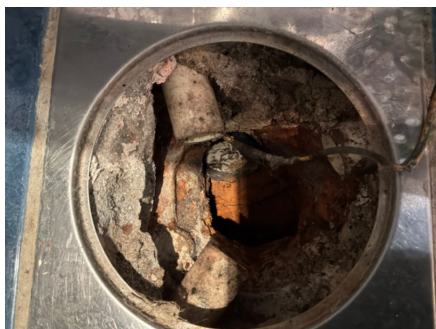
Sluk i støpejern og ukjent membran.
Smøremembran på vegger.

- Membran i kombinasjon med gammelt sluk uten klemring. Membran er smurt ned på sluk.
- Membran kan ikke konstateres (ikke synlig og det foreligger heller ikke dokumentasjon).
- Mer enn halvparten av forventet brukstid er passert på membranløsningen.
- Mer enn halvparten av forventet brukstid er passert på slukløsningen.

- Det er viktig å merke seg at levetiden til en membran varierer basert på kvalitet, installasjon og bruk. Eldre membraner kan bli sprø og sprekke opp, noe som fører til at de mister sin vanntettende funksjon. Dette kan resultere i vannlekkasjer gjennom vegger og gulv og fuktskader.
- Uten tilfredsstillende klemring er det vanskelig å sikre en vanntett overgang mellom smøremembranen og sluket. Dette øker risikoen for at vann kan sive ned langs sidene av sluket og forårsake fuktskader i gulvkonstruksjonen og omkringliggende område.
- Eldre sluk av støpejern er ofte utsatt for rust som kan medføre lekkasjer. Eventuelle lekkasjer kan medføre fuktskader på tilliggende konstruksjoner.

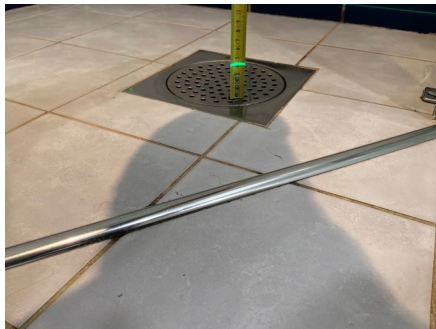
TG 2 Overflater Gulv

- Det er mulighet for at det kan forekomme vannlekkasje på våtrommet hvor vann ikke vil gå til sluk.
- Det er påvist at flisfuger har riss/sprekker.
- Det er påvist at høydeforskjell fra topp slukrist til gulv/synlig topp membran ved dørterskel er mindre enn 25 mm.
- Det er påvist avvik i fallforhold til sluk i forhold til krav i forskrift på byggetidspunktet.

Det er fra topp gulv ved dørterskel til topp slukrist målt høydeforskjell på 4 mm.

- Det bør etableres avrenning inn til sluk for hele våtrommet.
- Eventuelt lekkasjevann fra utstyr utenfor dusjsone vil ikke ha en naturlig vei til sluket. Dette kan føre til at vann samler seg på gulvet og potensielt renner ut av rommet eller trenger inn i konstruksjonen.
