Tilstandsrapport

Boligbygg med flere boenheter

St. Hansveien 19, 1727 SARPSBORG

Befaringsdato: 21.05.2026

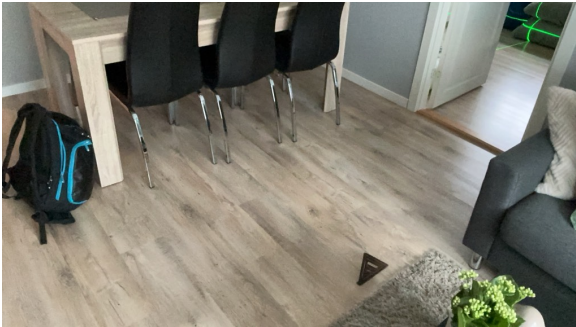
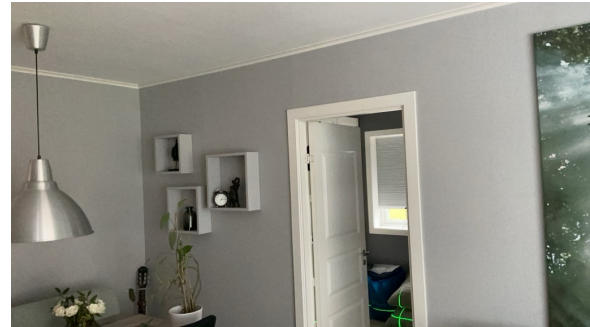
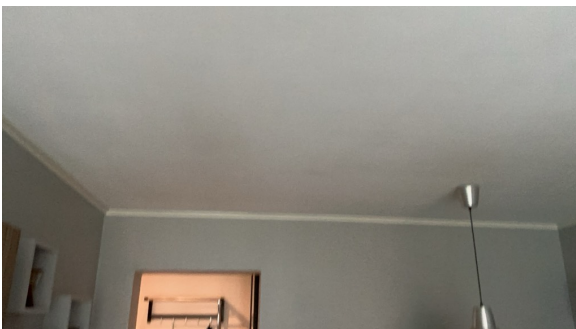
TG 2 Overflater

Overflater er av ulik tid, og fremstår således med forskjeller av slitasjegrad, utførelse og behov for vedlikehold.

Det er påvist en del knirk i laminatgulv.

Den enkelte må vurdere behov for tiltak. Omfanget av tiltak vil være individuelt og bør vurderes ut fra ønsket bruksnivå og estetikk.

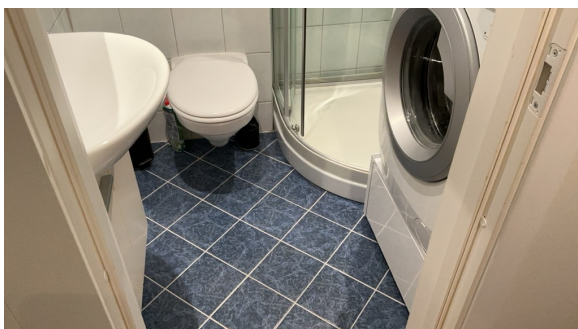
TG 2 Sluk, membran og tettesjikt

- Mer enn halvparten av forventet brukstid er passert på membranløsningen.
- Sluk har begrenset mulighet for inspeksjon og rengjøring.

Sluk var ikke tilgjengelig på befaringstidspunktet da dusjkabinett står innesperret mellom vaskemaskin og kasse på badet.

- Overvåk tilstanden jevnlig. For å få tilstandsgrad 0 eller 1 må tettesjiktet skiftes ut, men tidspunktet for når dette er nødvendig er vanskelig å si noe om.
- Det er viktig å merke seg at levetiden til en membran varierer basert på kvalitet, installasjon og bruk. Eldre membraner kan bli sprø og sprekke opp, noe som fører til at de mister sin vanntettende funksjon. Dette kan resultere i vannlekkasjer gjennom vegger og gulv og fuktskader.
- Når sluket har begrenset tilgang, er det vanskelig å rengjøre sluket og å inspisere den for å oppdage skader i membranen/fuger rundt sluket, som er avgjørende for å forhindre lekkasjer.

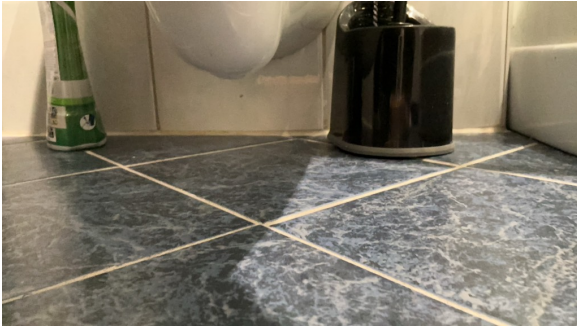
TG 2 Sanitærutstyr og innredning

- Det er ikke påvist tilfredsstillende løsning for å synliggjøre lekkasje fra innebygget systerne.

- Uten dreneringsløsning/lekkasjesikring kan lekkasjer pågå over lang tid uten å bli oppdaget. Dette kan føre til omfattende fuktskader i omkringliggende byggematerialer.

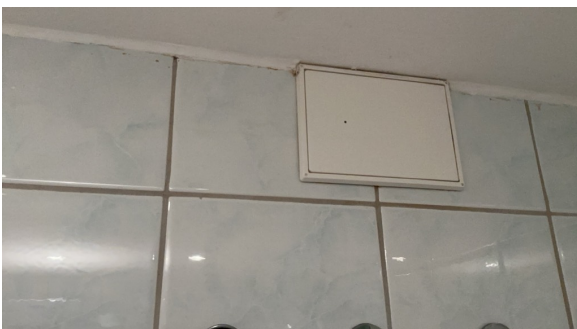
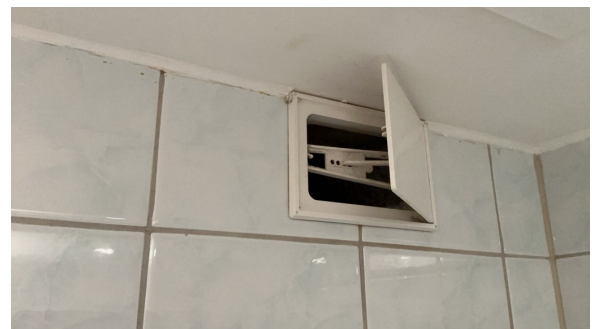
Ventilasjon

- Rommet har kun naturlig ventilasjon.

Det er registrert naturlig ventilering inn til kjøkken.

- Elektrisk avtrekksvifte bør monteres for å lukke avviket.
- Andre tiltak:

Elektrisk avtrekksvifte med kanal ut bør monteres for å lukke avviket.

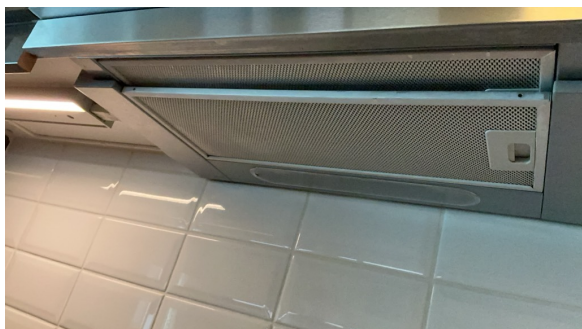
ⓘ TG 2 Avtrekk

- Det er kun kullfilterventilator på kjøkkenet og heller ikke andre forserte/mekaniske avtrekksløsninger fra kokesonen.

- Om mulig bør det etableres mekanisk/forsert avtrekk ut fra kokesonen.
