# Tilstandsrapport

Enebolig

Åsenveien 23, 1743 KLAVESTADHAUGEN

Rapportdato: 22.09.2026

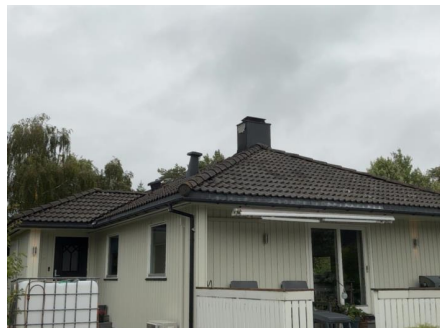
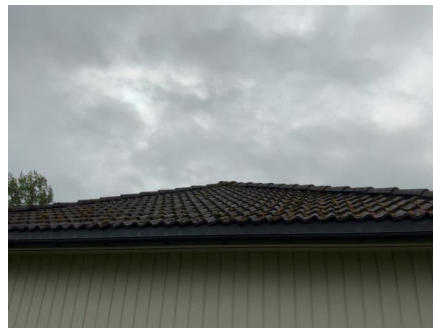
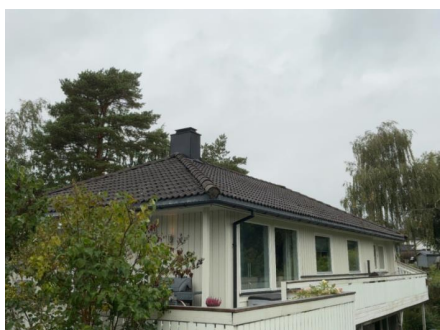
- Det er påvist svekkelser eller skader som krever strakstiltak.
- Vanntett sjikt på tak er eldre enn 18 år.
- Undertak (oljeimpregnert trefiberplater) er eldre enn 13 år.

- Taket er modent for utskifting.
- Å vente for lenge med å bytte betongtakstein kan føre til lekkasjer og store følgeskader. Det kan bli dyrt, både i reparasjoner, redusert boligverdi og forsikringsoppgjør. Når steinen er synlig slitt, sprø, har belegg som løsner eller frostsprengning, er det tid for å planlegge omlegging før større skader oppstår.

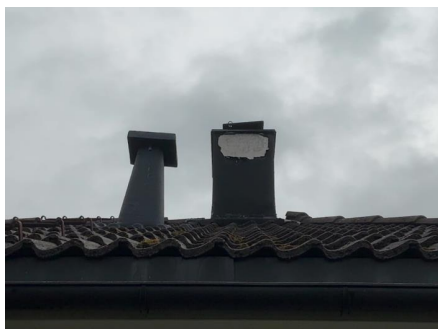
- Lekkasje og fuktinntrenging, med skader på skorstein og tilstøtende konstruksjon.

Åpent ut.

- Skader må utbedres og det er viktig å sikre tette beslag og skjøter for å hindre vanninntrenging.

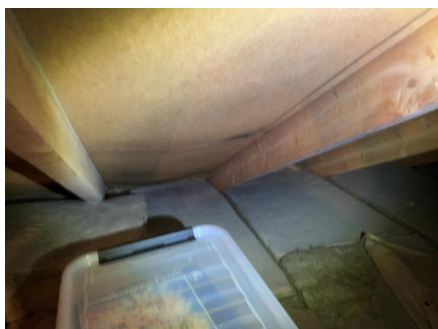
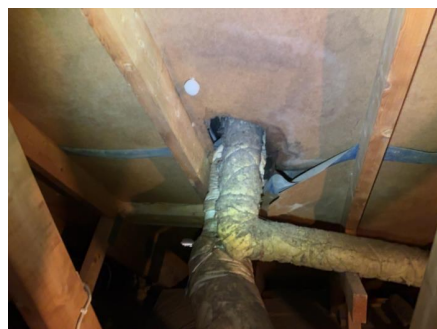
- Det er påvist avvik rundt gjennomføringer i takflaten.
- Det er begrenset/dårlig ventilering av takkonstruksjonen ut mot skråtak.

- Avvik rundt gjennomføringer har ført til lekkasjer.
- Det anbefales å kontrollere og utbedre tetting rundt gjennomføringene for å sikre en tett og varig løsning.
- Skaden må utbedres.
- Lufting/ventilering bør forbedres.

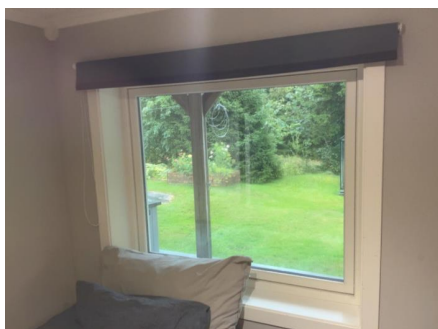
2022

- Det er påvist et vindu med punktet glass i stua.
- Karmene i vinduer er slitte og det er sprekker i trevirket.

- Vindu eller glassrute må skiftes ut.
- Det må påregnes noe vedlikehold.

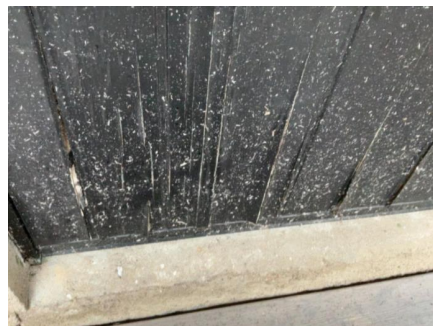
- Karmene i dører er værslitte utvendig og det er sprekker i trevirket.

- Det må påregnes noe vedlikehold og at enkelte dører må skiftes ut.

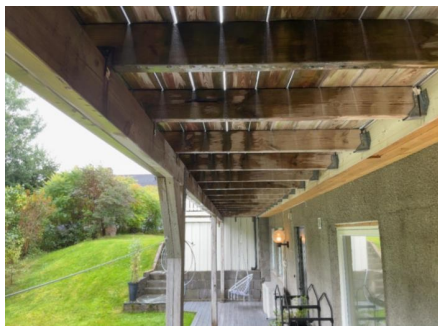
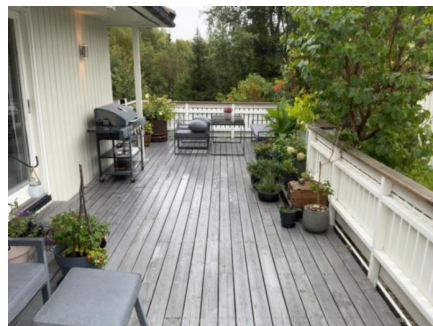
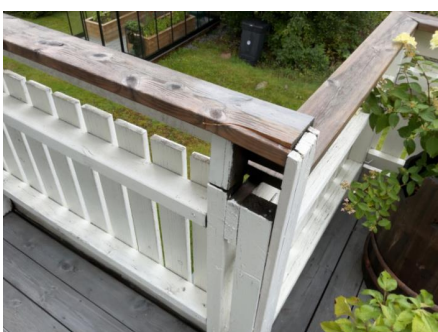
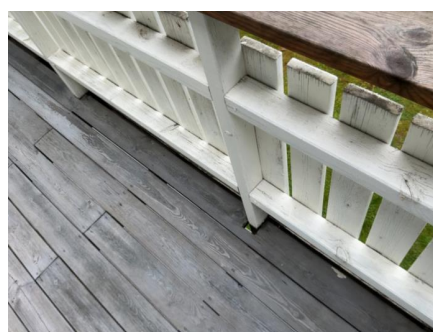
Skjevt rekkverk.

- Noe vedlikehold og utskiftinger på terrasse foran underetasje kan påregnes.

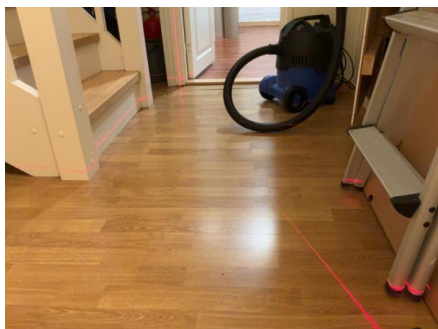
- Noe merkbare planavvik og skjevheter på gulver, spesielet ved trapp.

- Skjevheter i gulv kan medføre redusert brukskomfort og estetisk forringelse. Skjevhetene kan også indikere setninger, aldring eller deformasjoner i underliggende konstruksjoner, og kan over tid føre til økt belastning på gulv, inventar og innredning.

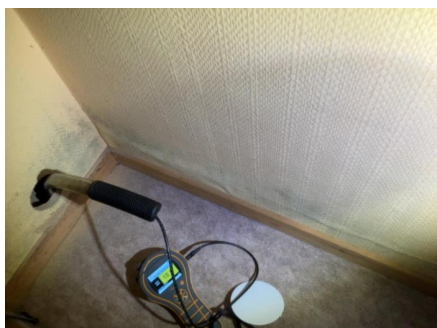
- Ved boring så er det merkbart tegn til kondens mot papp/grunnmur bak påføring. Fuktmåling i bunnsvill viser vektprosent på opptil 20 % og dette er mer enn anbefalt for trevirke i lukket konstruksjon.

- Overnevnte forhold er ikke unormalt for eldre vegger mot terreng og utvendige tiltak med fuktsikring, drenering og isolering av grunnmur kan anbefales. Ved eventuelle fornyinger i rom med påforede vegger så anbefales det å åpne vegger for ytterligere undersøkelser.

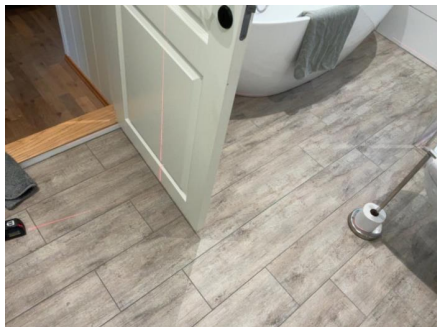
- Det er påvist avvik i fallforhold til sluk som medfører at bruksvann brer seg utover gulvet utover nedslagsfeltet ved normal bruk av dusj- og badekar og blir stående.

- Til tross for avviket i fall/høydeforskjell til sluk, vil gulvet fortsatt kunne lede vann mot sluket, men med redusert effektivitet. Dette kan potensielt øke risikoen for vannansamling i enkelte områder av badet.

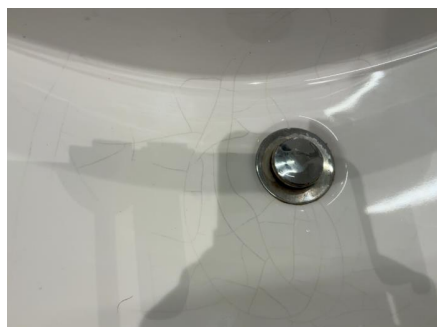
- Det er påvist riss på servant.

- Det anbefales å følge med på utviklingen av rissene. Dersom de forverres eller gir praktiske problemer, bør utbedring eller utskifting vurderes.

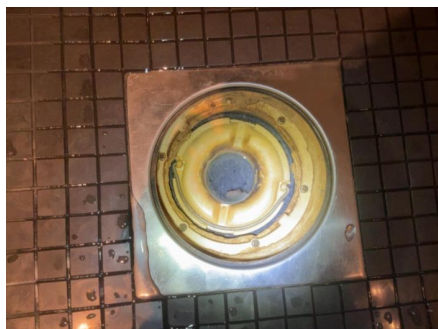
- Det er påvist mangelfull/feil utførelse rundt rørgjennomføringer e.l. som gir fare for fukt i konstruksjonen i våtsone. Det er ikke tett rundt gjennomføring i vegg under servant.
- Membran/slukmansjett kan ikke verifiseres ved sluket, og det er derfor uklart om denne er etablert og har tilfredsstillende utførelse.

- Løsningen/utførelsen rundt rørgjennomføringer gir fare for fukt inn i konstruksjonen.

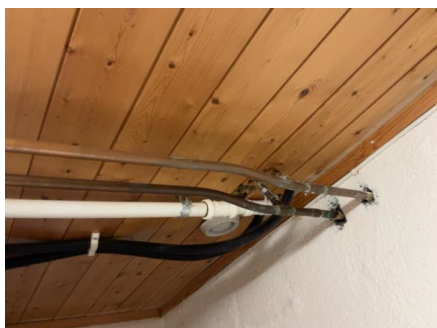
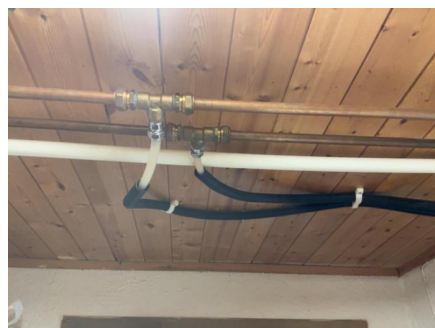
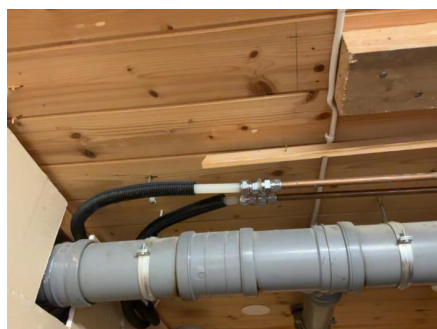
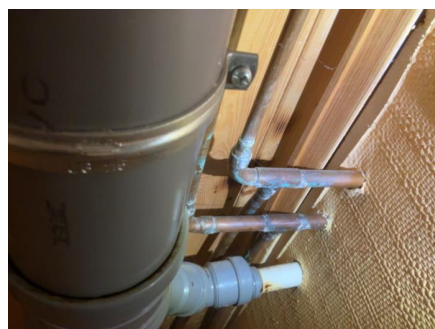
- Kobberrør eldre enn 33 år og har derfor usikker fremtidig funksjon.
- Det er registrert irr (grønnfarget korrosjon) på deler av kobberrør, noe som tyder på fuktpåvirkning eller mulig mikrolekkasje.
- Nyere rør-i-rør til bad i 1.etg er ikke lagt til samleskap med drenering til våtromsgulv.

- Eldre kobberrør med skjøter har økt risiko for lekkasjer og svikt i koblinger, med fare for vannskader.
- Det anbefales å følge med på tilstanden. Det kan bli behov for utskifting av rørsystemet for å sikre videre funksjon og redusere risiko for skader. Alder på disse tilsier utskifting kan planlegges.
