# Tilstandsrapport

levert av Anticimex AS

Tiurvegen 78  
3853 VRÅDAL  
Gnr./Bnr.: 14/221  
Seksjonsnr. : 24  
Kviteseid kommune

Befaringsdato: 12.09.2025

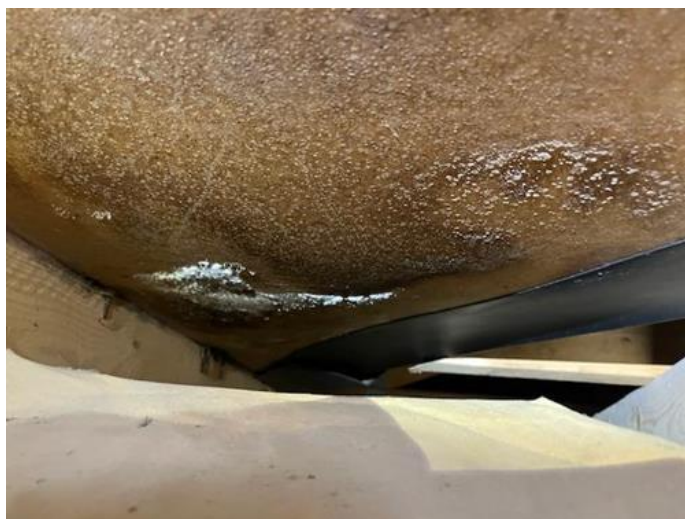
| | TG 2 | Overflater vegger/undertak | Fuktmerker/skader og soppdannelser observert i tak/undertak i område ved gradrenne. Skader i undertak bør utbedres. Se også punkt "yttertak". |

Loft - uinnredet / råloft - [Fuktskader i undertak]
