Tilstandsrapport

3-roms leiligheten i 2. Etasje

Rabekkgata 3 C, 1523 MOSS

Befaringsdato: 27.05.2026

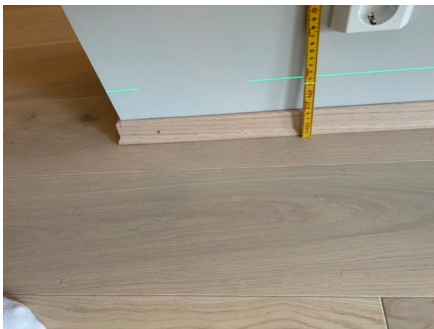
TG 1 Etasjeskille/gulv mot grunn

Etasjeskillere i betongkonstruksjoner fra byggeårene.

Etasjeskille virker å ha sin tiltenkte funksjon uten konstruksjonsmessig negative avvik utover gjeldende standard.

Det ble utført målinger for å sjekke evt. planavvik (i stue og i soverom i etasjen, og ble målt til ca. 8 mm avvik på hvert rom)

Det ble ikke registrert avvik utover gjeldende standard.

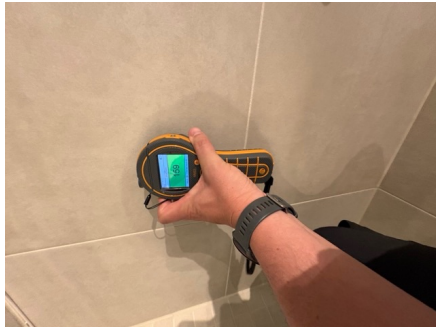
2. ETASJE > BAD/WC

Det ble rutinemessig søkt etter fukt i dusjonens vegger med fuktindikator (Protimeter MMS3) på befaringen, og det var ingen indikasjoner på fukt. Fuktsøk gir kun en indikasjon og må ikke oppfattes som en garanti for baderommet.

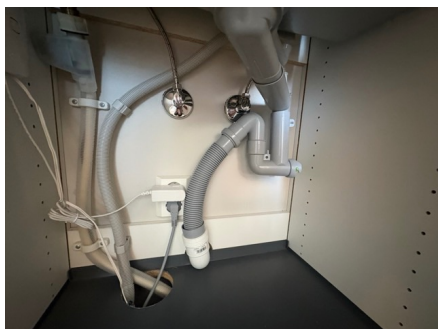
Det er ikke opplyst om feil/avvik.

Tilstandsgrad er satt ut fra en visuell kontroll, gitte opplysninger samt ut fra de konstruksjoner som var synlig ved befaringsdagen.
