Tilstandsrapport

Rekkehus

Veidegrenda 28, 1671 KRÅKERØY

Befaringsdato: 19.05.2026

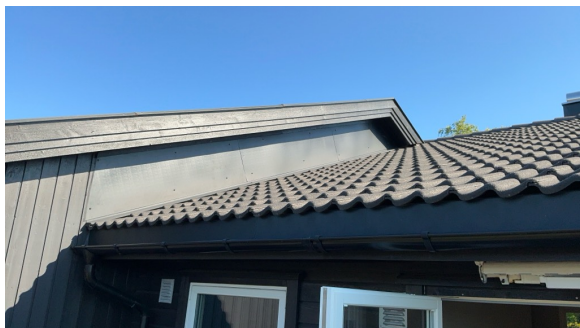
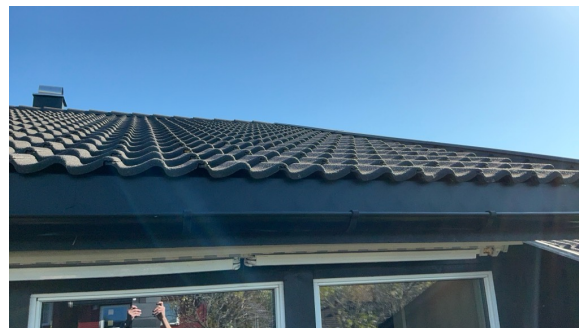
Taktekkingen er av betongtakstein. Taket er besiktiget fra bakkenivå.

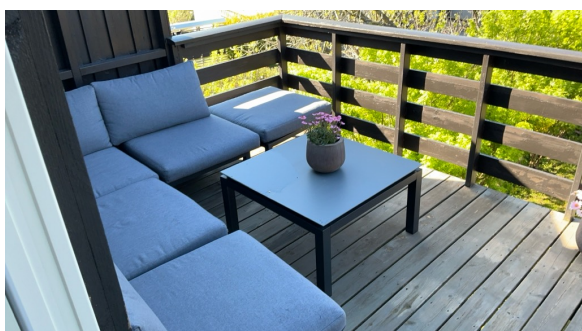
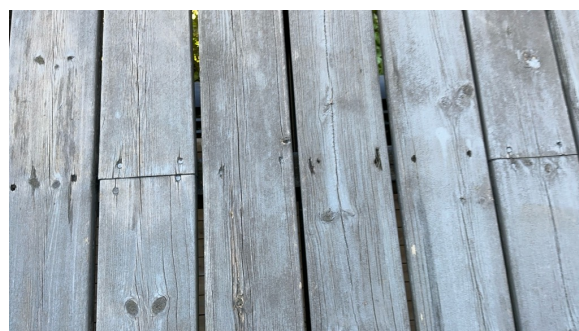
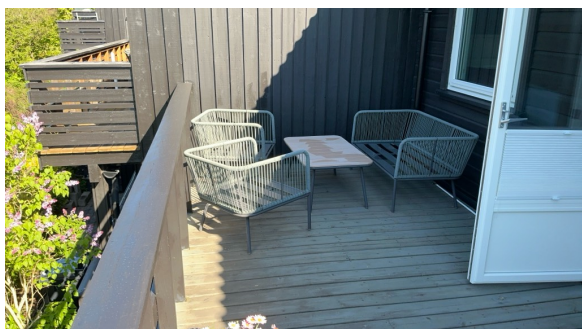
Det er registrert normal værslitasje på terrassebord, med grånet overflate og noe oppsprekking.

Det anbefales rengjøring og overflatebehandling.

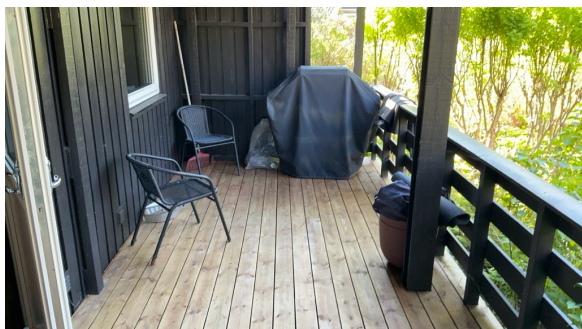
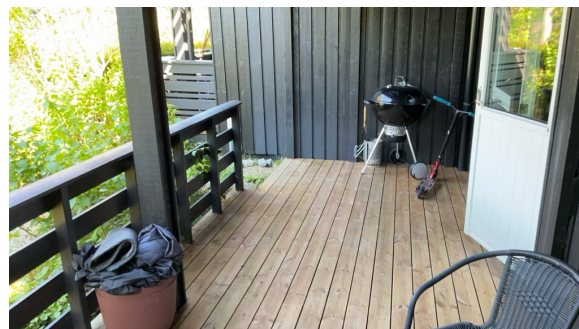
TG1 Terrasse

Terrasse i trekonstruksjon med terrassebord og rekkverk i tre, etablert på terreng med adkomst fra underetasje.

Det er registrert normal værslitasje på overflater.

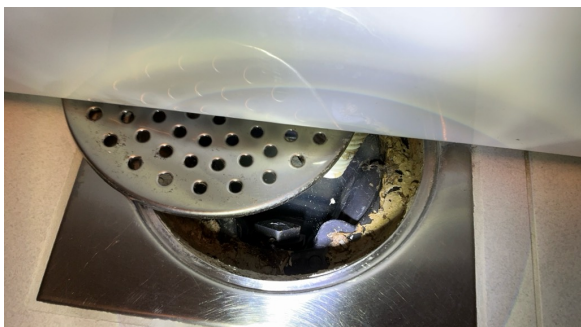
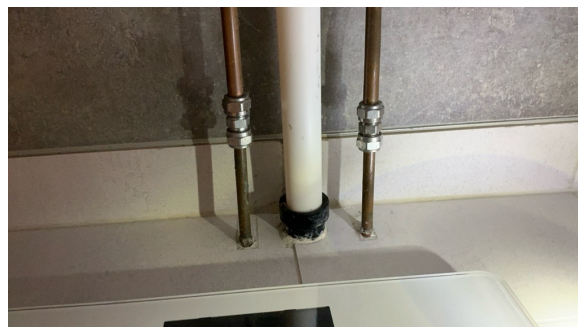
- Det er påvist mangelfull/feil utførelse rundt rørgjennomføringer e.l. som gir fare for fukt i konstruksjonen i våtsone.
- Mer enn halvparten av forventet brukstid er passert på membranløsningen.
- Mer enn halvparten av forventet brukstid er passert på slukløsningen.

- Eldre sluk av plast er ofte utsatt for lekkasjer og særlig i overganger. Eventuelle lekkasjer kan medføre fuktskader på tilliggende konstruksjoner.
- Det er viktig å merke seg at levetiden til en membran varierer basert på kvalitet, installasjon og bruk. Eldre membraner kan bli sprø og sprekke opp, noe som fører til at de mister sin vanntettende funksjon. Dette kan resultere i vannlekkasjer gjennom vegger og gulv og fuktskader.
- Overvåk tilstanden jevnlig. For å få tilstandsgrad 0 eller 1 må slukløsningen skiftes ut og sannsynligvis må også membransjiktet skiftes/utbedres. Det er imidlertid vanskelig å si noe om tidspunktet for når dette er nødvendig.
- Løsningen/utførelsen rundt rørgjennomføringer gir fare for fukt inn i konstruksjoner.

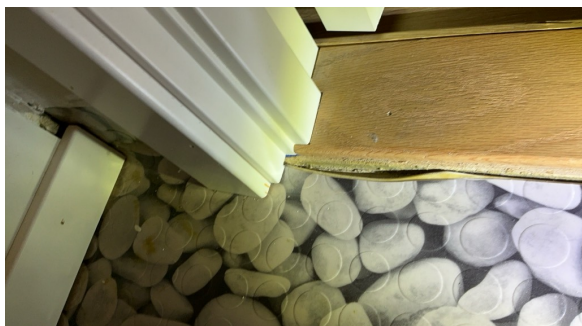
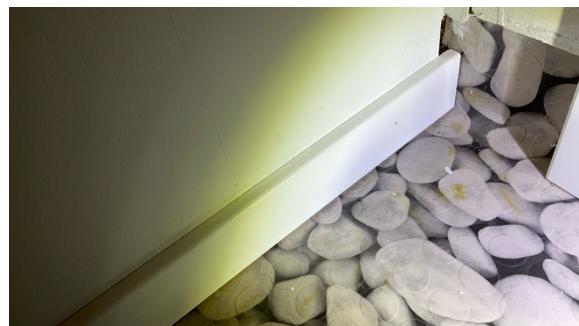
Gulvlister i våtzone er feil. Belegg burde vært brettet opp.

- Uegnete materialer må fuktbeskyttes/utskiftes.

Det bør etableres tett løsning med oppbrett av belegg eller annen godkjent membranløsning. På sikt anbefales oppgradering av vaskerommet til dagens krav.

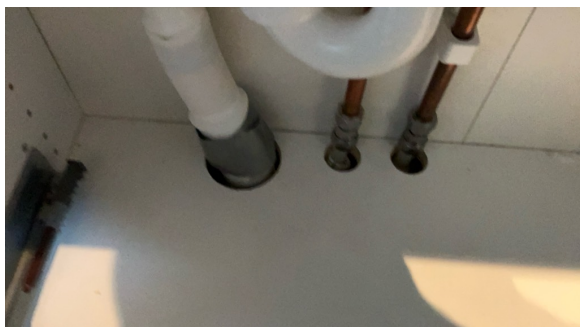
- Det er ikke påvist tegn på at det er montert lekkasjedeteksjon ved oppvaskmaskin/oppvaskkum, dette er et krav på kjøkkenet ut ifra alder.

- Det bør monteres lekkasjedeteksjon ved oppvaskmaskin/oppvaskkum.

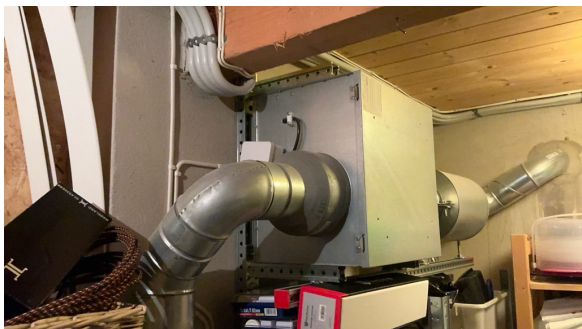
Montert radonsug
