Tilstandsrapport

📍 Frysjaveien 10 D, 0883 OSLO

Befaringsdato: 20.04.2026

Oppdragsnr.: 11819-2893

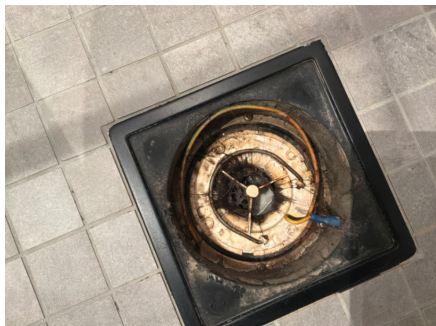
TG 1 Sluk, membran og tettesjikt

Sluk i plast og banemembran.
Smøremembran på vegger.
