Tilstandsrapport

Selveierleilighet

Hauger skolevei 64C
1351 RUD
Gnr./Bnr.: 89/310
Bærum kommune

Rapportdato: 04.03.2026
Befaringsdato: 03.03.2026
Referansenummer: 15080027

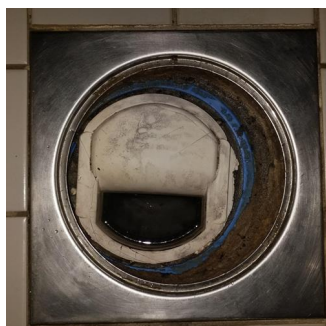
Vanntett sjikt / membran i gulv og vegger - Sluk bad.

TGIU	Tettesjiktets tilslutning til sluk Overgangen mellom sluk og vanntett sjikt er uoversiktlig på grunn av valgt slukløsning/utførelse, noe som gjør at overgangen er skjult og derfor ikke visuelt kontrolleres. Det gjøres oppmerksom på at er ikke krav om synlige skruer eller synlig overgang mellom klemring/tettesjikt.

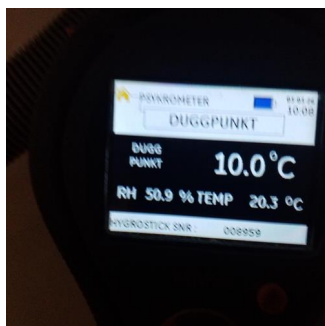
Utført kontroll i tiliggende konstruksjon -
IMG_20260303_101330

Utført kontroll i tiliggende konstruksjon	Det er foretatt hulltaking og utført fuktmåling med egnet instrument i veggkonstruksjon fra tilstøtende rom. Målingen gir kun et øyeblikksbilde og kan endre seg f.eks. med årstider, fukt- og temperaturforhold. Relativ fuktighet ble målt til 50,9 prosent, ved 20,4 celsius med duggpunkt på 10,0 celsius. Det ble ikke registrert forhøyet fuktnivå.										
  TG 2	<table><tr><td>Lekkasjesikkerhet</td><td>Fallforhold utenfor sluksonen vurderes ikke til å være tilstrekkelig for å lede eventuelt lekkasjevann til sluk, og det er ikke påvist at vanntett sjikt har tilstrekkelig oppkant ved dørterskel for å kompensere for dette. Konsekvens er at forholdet gir risiko for at vann kan renne ut i tilstøtende rom ved en lekkasje. Foreslått tiltak er lokal utbedring.</td></tr><tr><td>Vanntett sjikt / membran i gulv og vegger</td><td>Vanntett sjikt har en alder som tilsier at fremtidig funksjon er usikker. Konsekvensen er at bygningsdelen erfaringsmessig har risiko for nedsatt funksjon, utettheter eller andre aldersrelaterede problemer. Bygningsdelen er skjult, så den faktiske tilstanden og dagens tettefunksjon er ukjent. Foreslått tiltak er videre overvåking, slik at komplett utskiftning kan iverksettes når dette viser seg å være nødvendig.</td></tr><tr><td>Sanitærutstyr og innredning</td><td>Drenering fra innebygget toalettsisterne er ikke registrert. Konsekvens er at det derfor ikke kan verifiseres om installasjonen er utført slik at eventuelt lekkasjevann raskt blir synliggjort. Foreslått tiltak er lokal utbedring, og andre tiltak som videre undersøkelser eventuelt viser at er nødvendig.</td></tr></table>	Lekkasjesikkerhet	Fallforhold utenfor sluksonen vurderes ikke til å være tilstrekkelig for å lede eventuelt lekkasjevann til sluk, og det er ikke påvist at vanntett sjikt har tilstrekkelig oppkant ved dørterskel for å kompensere for dette. Konsekvens er at forholdet gir risiko for at vann kan renne ut i tilstøtende rom ved en lekkasje. Foreslått tiltak er lokal utbedring.	Vanntett sjikt / membran i gulv og vegger	Vanntett sjikt har en alder som tilsier at fremtidig funksjon er usikker. Konsekvensen er at bygningsdelen erfaringsmessig har risiko for nedsatt funksjon, utettheter eller andre aldersrelaterede problemer. Bygningsdelen er skjult, så den faktiske tilstanden og dagens tettefunksjon er ukjent. Foreslått tiltak er videre overvåking, slik at komplett utskiftning kan iverksettes når dette viser seg å være nødvendig.	Sanitærutstyr og innredning	Drenering fra innebygget toalettsisterne er ikke registrert. Konsekvens er at det derfor ikke kan verifiseres om installasjonen er utført slik at eventuelt lekkasjevann raskt blir synliggjort. Foreslått tiltak er lokal utbedring, og andre tiltak som videre undersøkelser eventuelt viser at er nødvendig.
