Tilstandsrapport

Enebolig

Villa Tindlund 13, 1718 GREÅKER

Befaringsdato: 07.04.2026

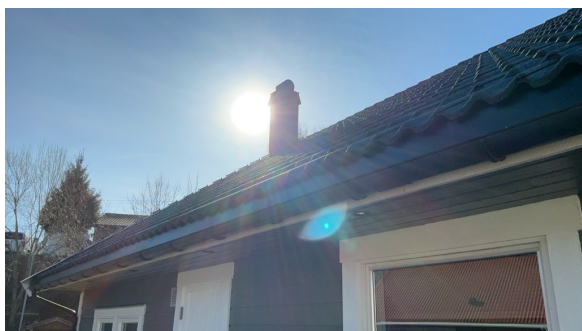
! TG 2 Nedløp og beslag

- Det mangler snøfangere på hele eller deler av taket, men det var ikke krav om dette på byggemeldingstidspunktet.

- Det er ikke krav om utbedring av snøfangere opp til dagens krav.

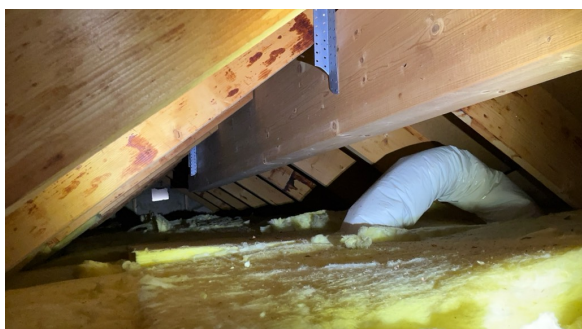
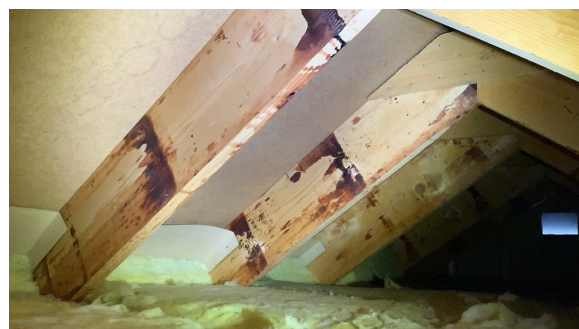
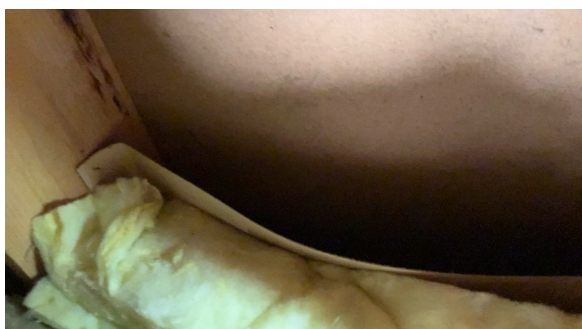
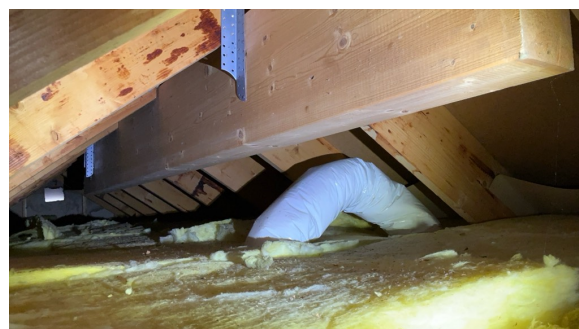
! TG 1 Takkonstruksjon/Loft

Takkonstruksjonen har A-takstoler i tre. Begrenset inspisert fra loftsluke.

Det er observert at pappskott stedvis er klemt opp mot undertaket. Dette medfører redusert luftespalte mellom isolasjon/vindsperre og undertak. Det anbefales å sikre tilfredsstillende luftespalte ved å justere/montere luftespalteholdere eller rette opp plasseringen av papp/vindsperre. Det bør kontrolleres at lufting fungerer kontinuerlig fra raft til møne.

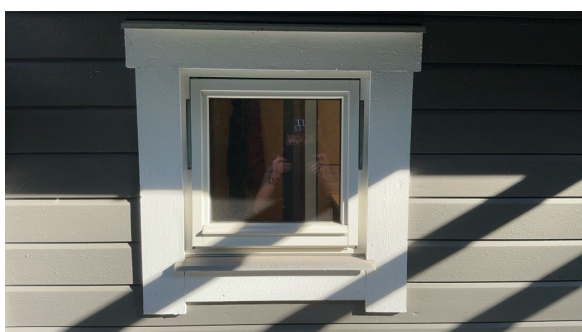
Vindu bad fra 2009.

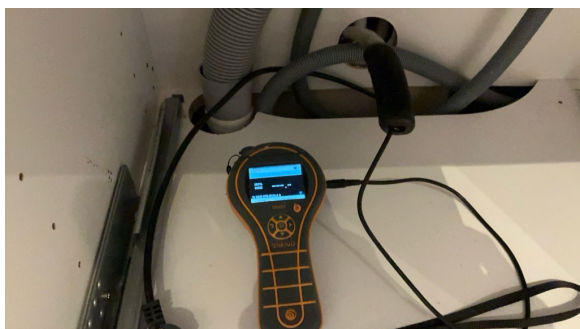
Hulltaking er foretatt uten å påvise unormale forhold.

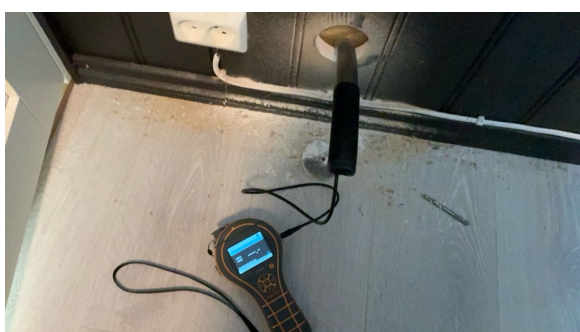
Hulltaking er foretatt uten å påvise unormale forhold.

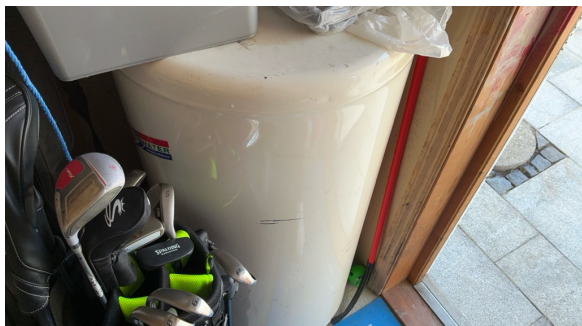
TG 2 Varmtvannstank

- Det er ikke behov for utbedringstiltak siden tanken fungerer i dag, men ut ifra alder kan skader plutselig oppstå på eldre tanker.

Etter ca. 20 år i tro tjeneste er de fleste varmtvannstanker klare for å pensjoneres, og du bør se deg om etter en ny. Selv om den gamle berederen fortsatt fungerer, er det greit å være klar over at nye beredere både varmer opp vannet langt mer energieffektivt, og er mye bedre isolert, slik at de også holder bedre på varmen. Du vil altså bruke mindre strøm med ny bereder. Gamle beredere står også for en god del vannskader rundt omkring, og det kan være lurt å ligge litt i forkant, og ikke vente med å skifte til vannskadene er et faktum.
