# Tilstandsrapport

levert av Anticimex AS

Oppheimjordet 10A  
3801 BØ I TELEMARK  
Gnr./Bnr.: 51/475  
Seksjonsnr. : 9  
Midt-Telemark kommune

Befaringsdato: 20.10.2025

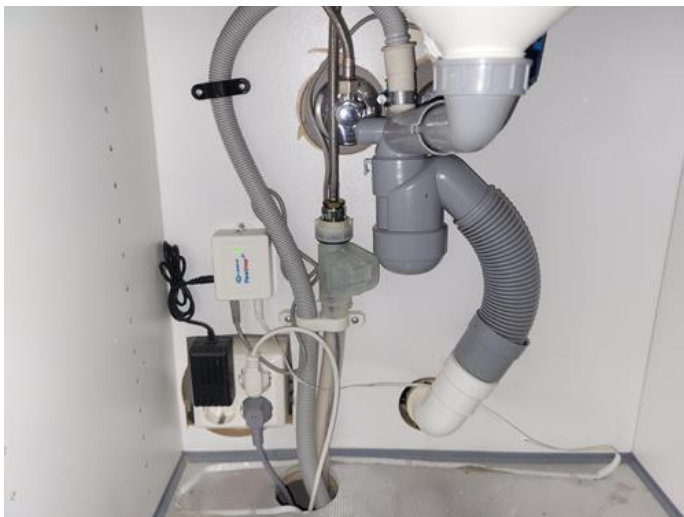
Kjøkken - [Rørøpplegg i kjøkkenbenk]

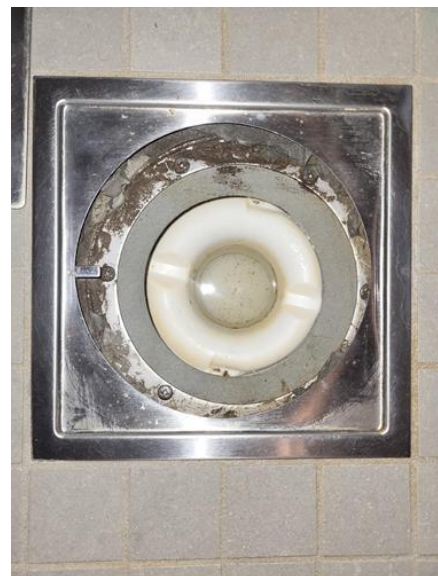
Våtrom - [Sluk på bad]

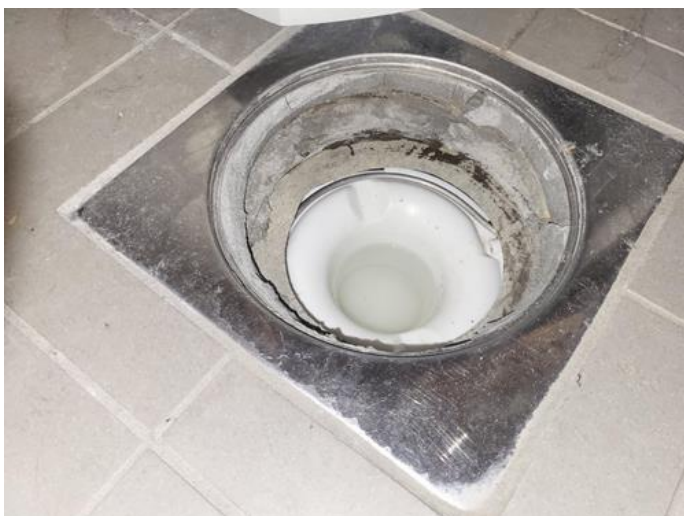
Våtrom - [Sluk vaskerom]

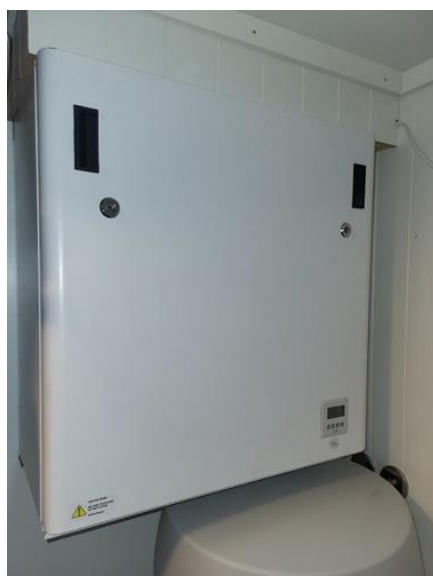
| Filter til aggeragat er blitt byttet hver 9. mnd |

Tekniske anlegg, VVS anlegg (Sjekkpunkter utover det som er inkludert i andre rom) - [Ventilasjonsaggregat]

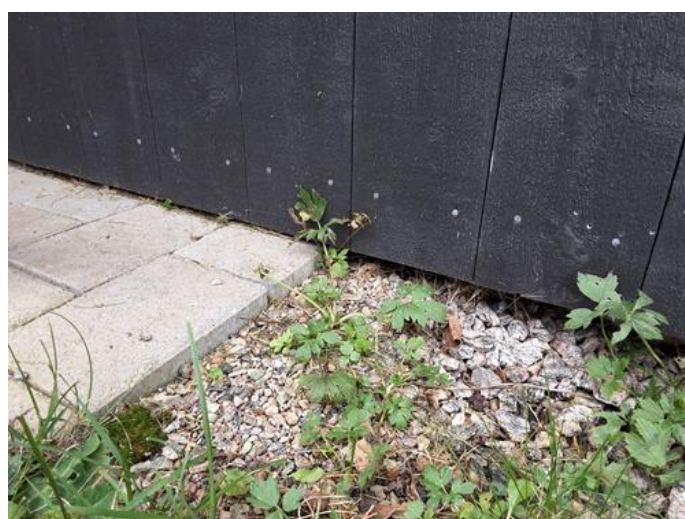
| | Fasader ink. kledning | Det er liten klaring mellom kledning og terreng/underlag, noe som øker sjansene for ytre påkjenninger og skader. Ettersyn anbefales, slik at tiltak kan iverksettes ved behov. |

Utvendig - [Liten klaring mellom terreng og kledning]
