# Tilstandsrapport

Selveierleilighet

Pontoppidans gate 13 A, 0462 OSLO

Oppdragsnr.: 13323-25268

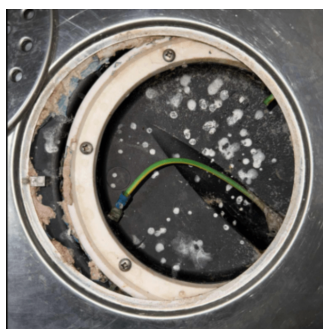
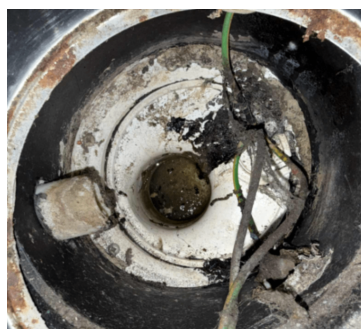
## 3 ETASJE > BAD/WC

- Det er påvist riss/sprekker i utstyr på våtrommet.
- Det er påvist skader på innredning.
- Det er påvist fuktskjolder/svelling i skapinnredning.

- Skadede deler av innredning/utstyr må skiftes ut/utbedres.
- Andre tiltak:
