# Tilstandsrapport

levert av Anticimex AS

Brøløsvegen 45  
3840 SELJORD  
Gnr./Bnr.: 46/16  
Seljord kommune

Befaringsdato: 02.10.2025

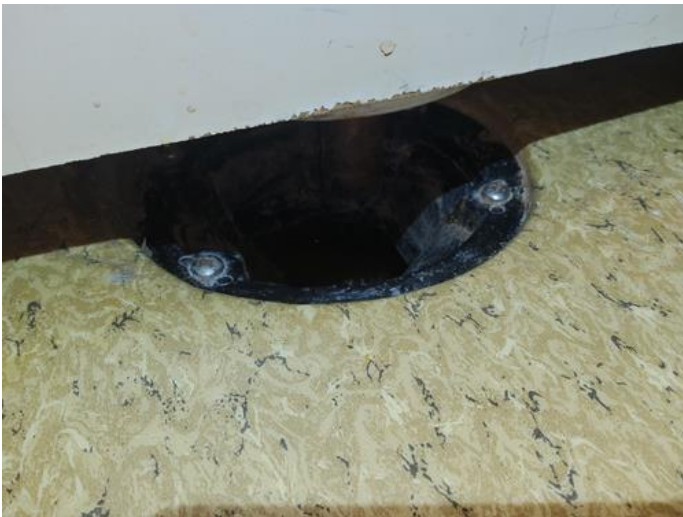
Det er registrert utettheter i gulvbelegg, og det vurderes at det ikke er etablert membran/tettesjikt på veggflater. Rommet tilfredstiller ikke krav til fukt og lekkasjesikkerhet.

Lekkasje fra blandebeateri til servant påvist.

Kommentar - [Sluk bad loftetasje]

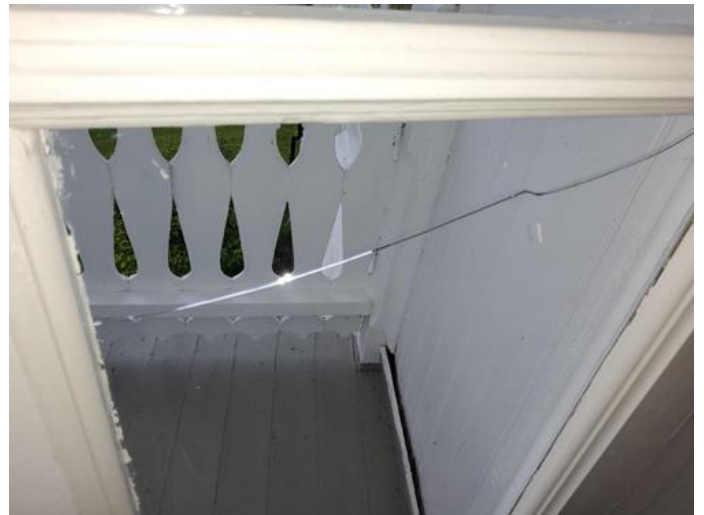
Dører og vinduer - [Sprukket glass balkongdør]

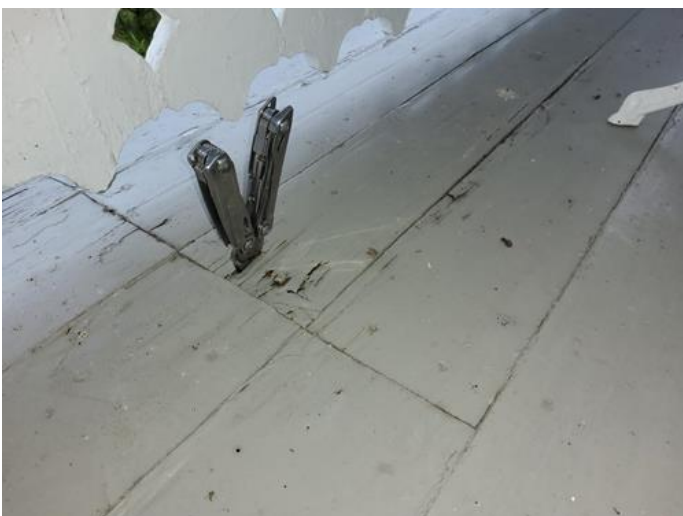
Balkongene bærer preg av slitasje og elde.  
Særlig balkong mot nord har råteskader registrert flere steder, blant annet i gulvbord, rekkverk og bærende og søyler.  
Balkongen har synlige skjevheter.  
Utbedringer bør påregnes.  
Sjablommessig prisanslag: kr 50 000 - 100 000

Beskrivelse - [Eksempel på råteskader i gulvbord på balkong]

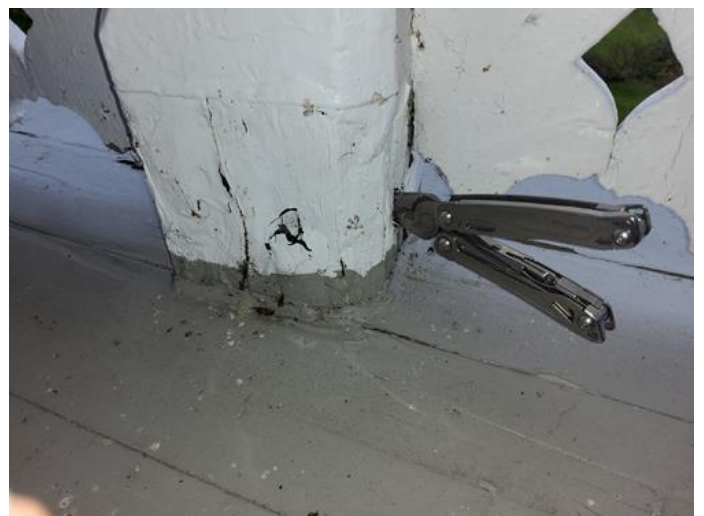
Beskrivelse - [Eksempel på råteskader i søyle på balkong]

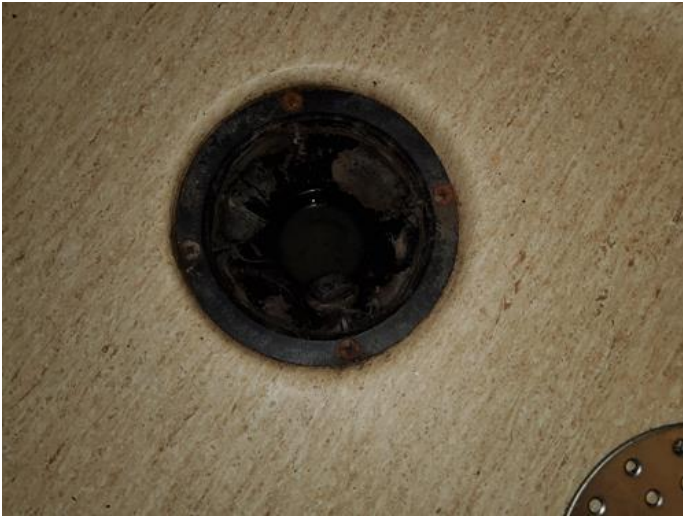
Våtrom - [Sluk bad 2.etasje]

Det er utettheter i gulvbelegg i dusjsone og det er ikke fuget i plasteskjøter. Eventuell membranløsning under gulvflis er ikke kjent. Rommets lekkasjesikkerhet kan ikke verifiseres.

Sluket er isolert inne i dusjsonen. Eventuelt lekkasjevann utenfor dusjsonen har liten/ingen mulighet til å nå sluket.

Det er forøvrig motfall på gulv mot dør, og det er ikke etablert membranoppkant ved dørterskel. Dette er vurdert til å ikke være tilfredstillende med tanke på lekkasjesikkerhet.

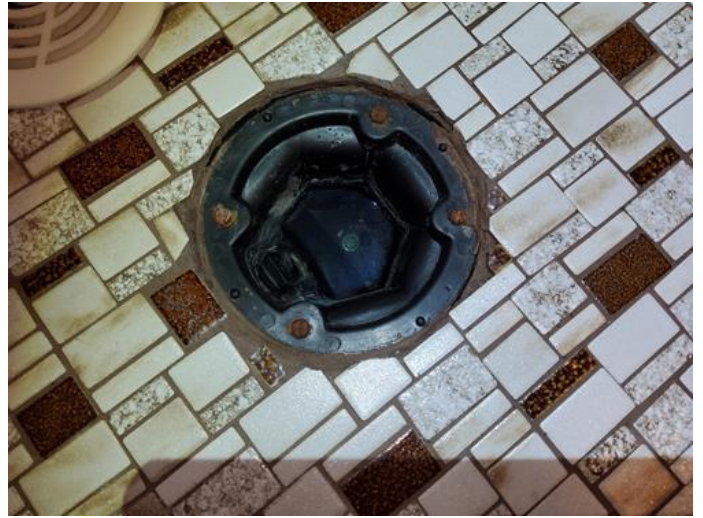
Kommentar - [Sluk bad 1.etasje]

Det registreres fuktskader på veggflater i dusjsone.

Rommets lekkasjesikkerhet kan ikke verifiseres.

Sluket er isolert inne i dusjsonen. Eventuelt lekkasjevann utenfor dusjsonen har liten/ingen mulighet til å nå sluket.

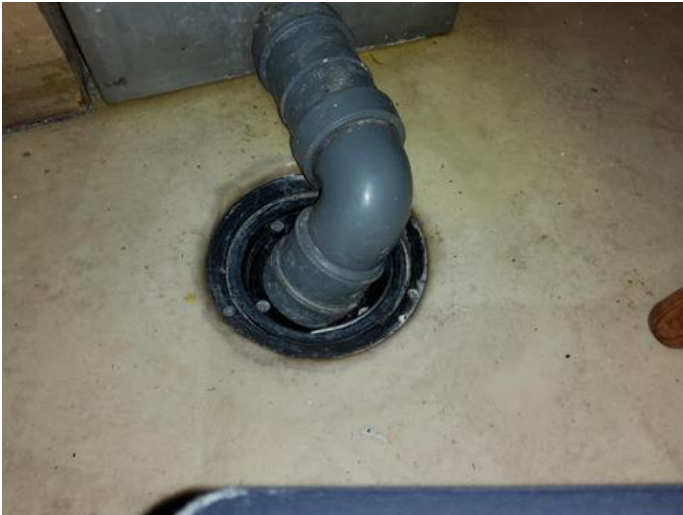
Beskrivelse - [Sluk vaskerom]

Det er ikke etablert membran/tettesjikt på veggflater i våtsone og rommet tilfredstiller ikke krav til fukt og lekkasjesikkerhet.

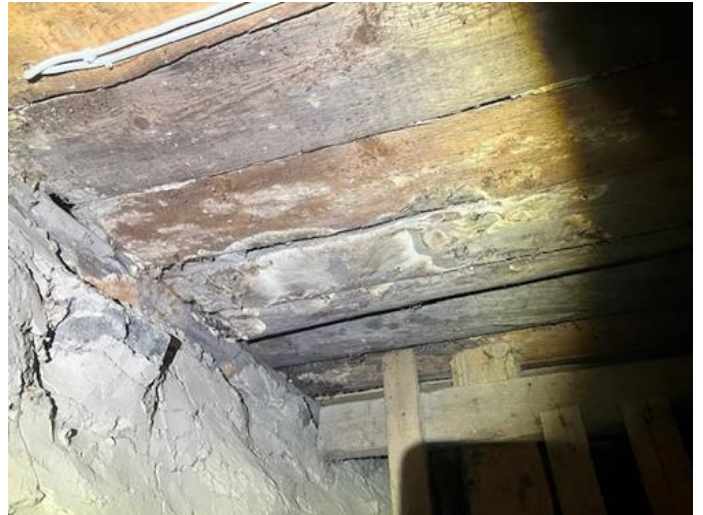
Det registreres fuktproblematikk i grovkjeller/krypekjeller. Stedvise lokale råteskader i bærende konstruksjoner og spor/skader etter sopp av ukjent type og omfang registrert.

Rom under terreng (kjeller, underetasje, sokkeletasje) -  
[Eksempel på soppdannelser i kjeller]

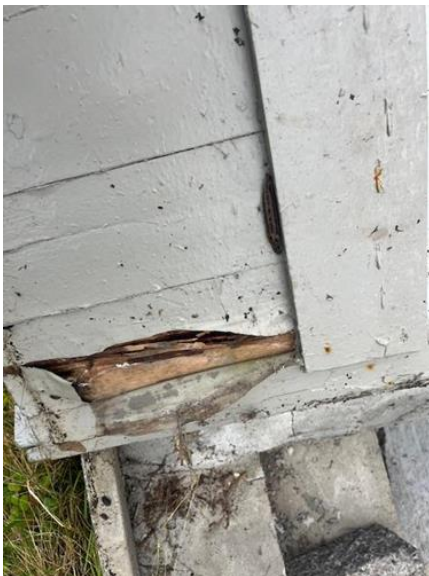
Helhetsvurdering - [Råteskader på kjellerlem]
