Tilstandsrapport

Enebolig

Råkilveien 10, 1710 SARPSBORG

Befaringsdato: 10.02.2026

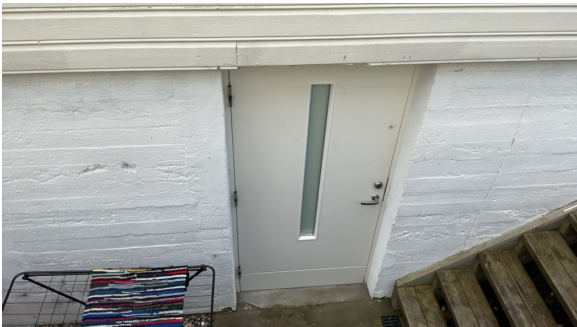
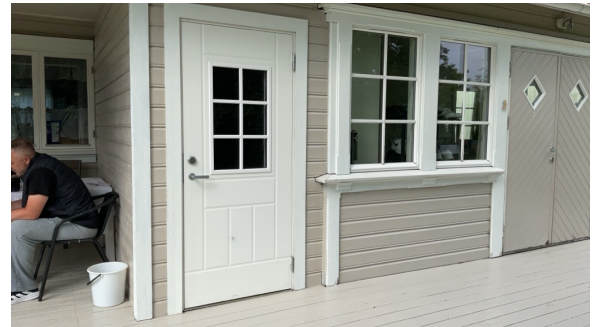
TE2 Dører

- Det er påvist utetthet/åpning mellom dørblad og dørkarm. Dvs. at kald trekk kan oppstå.
- Karmene i dører er værslitte utvendig og det er sprekker i trevirket.

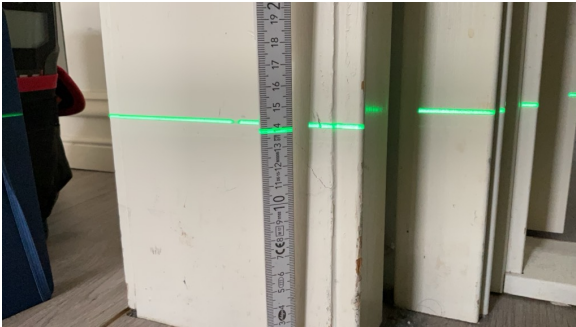
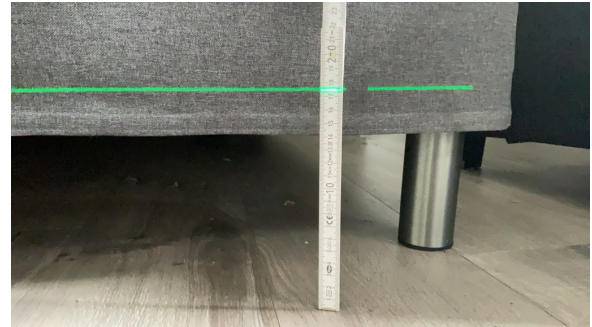
TG 2 Etasjeskiller 1. etasje

- Det er målt høydeforskjell på mellom 15-30 mm gjennom hele rommet. Tilstandsgrad 2 gis med bakgrunn i standardens krav til godkjente måleavvik.

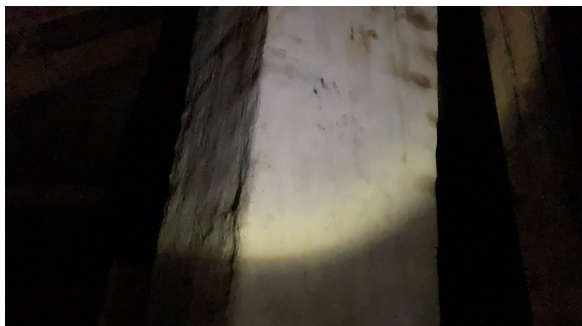
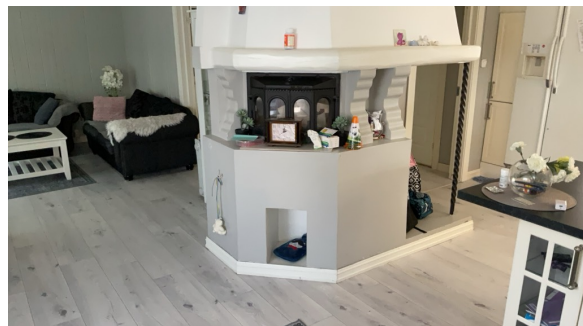
TG 2 Rom Under Terreng

Gulvet har laminat. Veggene har plater. Hulltaking er foretatt og det er påvist avvik i konstruksjonen. Hulltaking er foretatt ved/i Soverom og kjøkken. Fuktivotemåling (vekt%) i konstruksjonen ble målt til 22.

- Det er gjennom målinger påvist høyt fuktnivå i trevegger i underetg./kjeller, det er derfor ikke foretatt hulltaking

Det registreres bruk av diffusjon sperre på den varme siden i de utforede veggkonstruksjonene. Sintef Byggforsk anbefaler i dag å ikke benytte diffusjonssperre i utforede veggkonstruksjoner i rom under terreng, da dette kan medføre magasinering av fukt i konstruksjonen.

Konsekvensen av diffusjonssperre innvendig er at fukt som trenger inn fra utside ikke får tørket ut, og blir liggende i konstruksjonen. Dette kan over tid føre til råteskader, muggdannelse, dårlig inneklima og redusert levetid på veggene.

- Ytterligere undersøkelser må foretas for å få kartlagt tilstanden og omfanget på eventuelle skader.

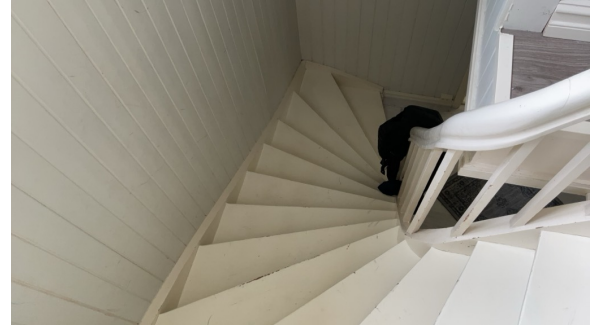
Det mangler håndløper på vegg i trappeløpet.

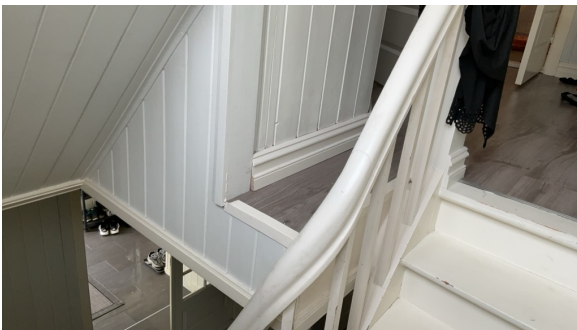
Det mangler rekkverk i topp av trapp.

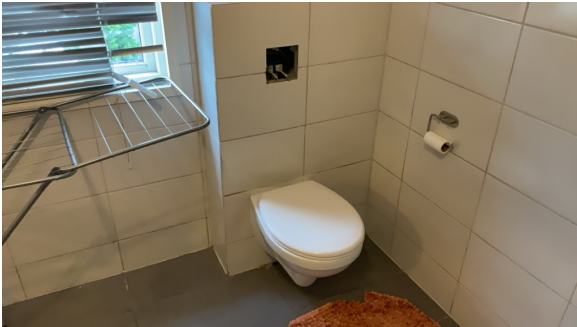
Det mangler løsning for å synliggjøre lekkasje fra innebygget sisterner.

- Skadet utstyr må skiftes.
- Det må gjennomføres ytterligere undersøkelser.
- Uten dreneringsløsning/lekkasjesikring kan lekkasjer pågå over lang tid uten å bli oppdaget. Dette kan føre til omfattende fuktskader i omkringliggende byggematerialer.
- Dersom avvik ikke utbedres er det fare for videre skadeutvikling.

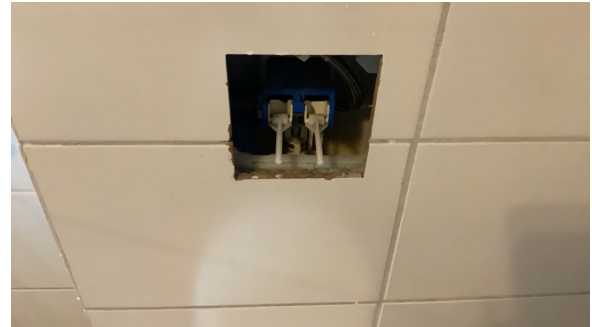
Panel på toalett er fjernet.

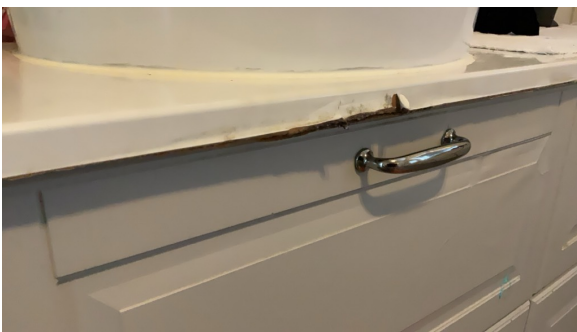
Innredning har skader.

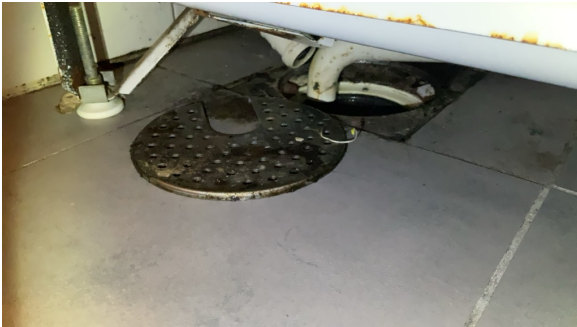
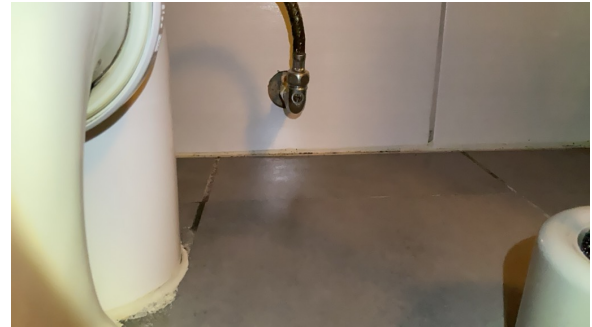
- Det er påvist mangelfull/feil utførelse rundt rørgjennomføringer e.l. som gir fare for fukt i konstruksjonen i våtsone.
- Membran kan ikke konstateres (ikke synlig og det foreligger heller ikke dokumentasjon).
- Sluk har begrenset mulighet for inspeksjon og rengjøring.

Utilfredstillende tetting ved rørgjennomganger

- Når sluket har begrenset tilgang, er det vanskelig å rengjøre sluket og å inspisere den for å oppdage skader i membranen/fuger rundt sluket, som er avgjørende for å forhindre lekkasjer.
- Det må innhentes dokumentasjon. Manglende membran/tettesjikt medfører risiko for lekkasjer og fukt i konstruksjonen.
- Løsningen/utførelsen rundt rørgjennomføringer gir fare for fukt inn i konstruksjoner.
- Tilgang til sluk må bedres både for inspeksjon og rengjøring.
- Det må foretas lokale tiltak for å utbedre tettheter på våtrommet.

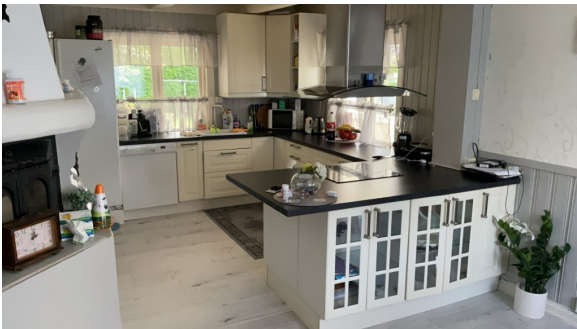
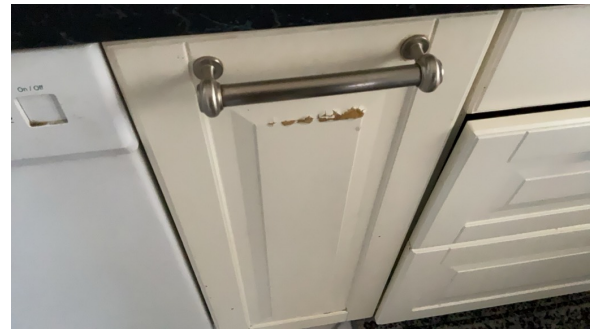
- Det er påvist skader på overflater/kjøkkeninnredning utover normal slitasjegrad.
- Det er påvist fuktskjolder/svelling i bunnplate i benkeskap.

Det er påvist skader på overflater/kjøkkeninnredning utover normal slitasjegrad.

- Det må foretas lokal utbedring.

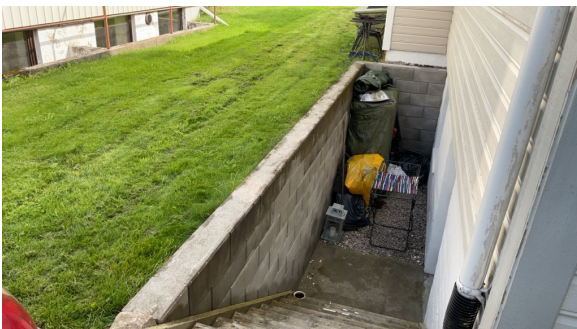
Det mangler rekkverk/annen sikring på forstøtningsmuren(e) ut ifra dagens krav.

- Rekkverk/annen sikring på forstøtningsmur må settes opp/utbedres.
