Råkilveien 10

Holmskau & Partners v/Caroline presenterer Råkilveien 10, en pen enebolig med fin beliggenhet i et populært område.

Tilstandsrapport

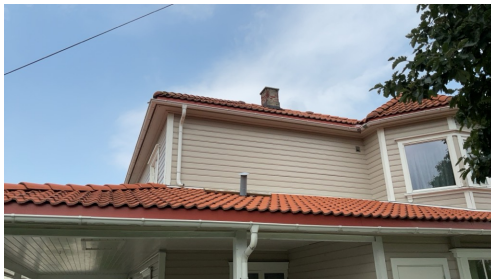
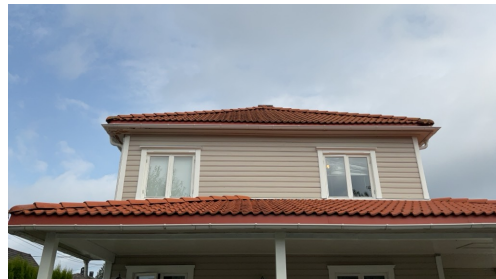
! TG 2 Nedløp og beslag

Takrenner, nedløpsrør og beslag av plastbelagt stål.

Det bør vurderes å montere snøfangere for å hindre risiko for snøras som kan medføre skade.

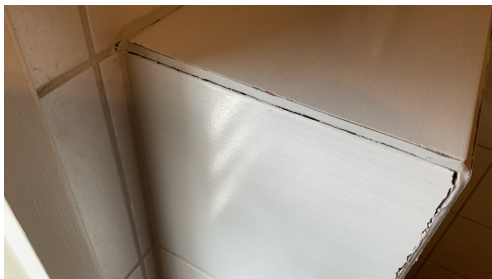
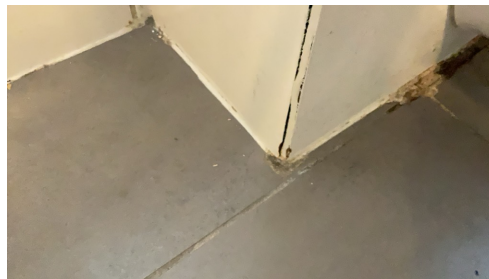
TG 3 Overflater Gulv

- Det er mulighet for at det kan forekomme vannlekkasje på våtrommet hvor vann ikke vil gå til sluk.
- Det er påvist at høydeforskjell fra topp slukrist til gulv/synlig topp membran ved dørterskel er mindre enn 25 mm.
- Det er påvist at noen fliser har bom (hulrom under).
- Målinger viser at det ikke er fall til sluk (motfall).

- Påviste avvik må utbedres, gulvet må bygges med riktig fall.
- Eventuelt lekkasjevann fra utstyr utenfor dusjsone vil ikke ha en naturlig vei til sluket. Dette kan føre til at vann samler seg på gulvet og potensielt renner ut av rommet eller trenger inn i konstruksjonen.

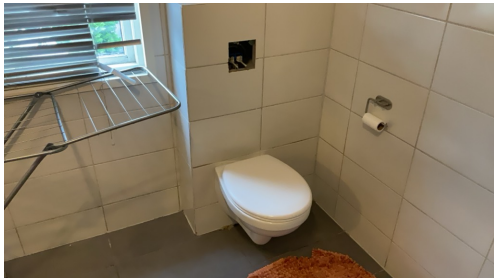
Det mangler løsning for å synliggjøre lekkasje fra innebygget susterne.

- Skadet utstyr må skiftes.
- Det må gjennomføres ytterligere undersøkelser.
- Uten dreneringsløsning/lekkasjesikring kan lekkasjer pågå over lang tid uten å bli oppdaget. Dette kan føre til omfattende fuktskader i omkringliggende byggematerialer.
- Dersom avvik ikke utbedres er det fare for videre skadeutvikling.

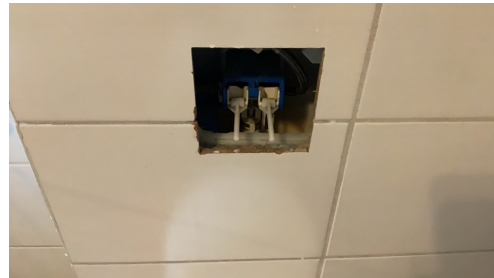
Panel på toalett er fjernet.

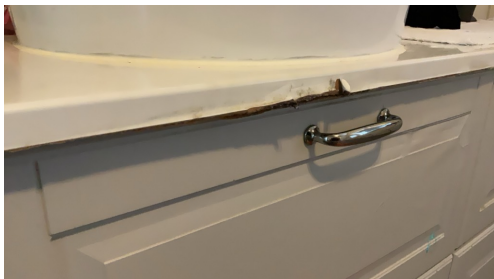
Innredning har skader.

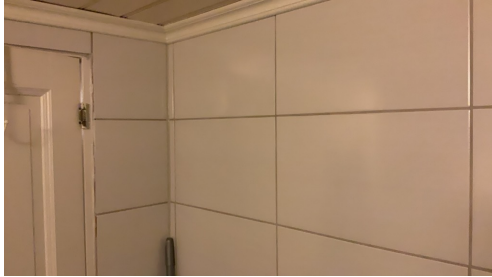
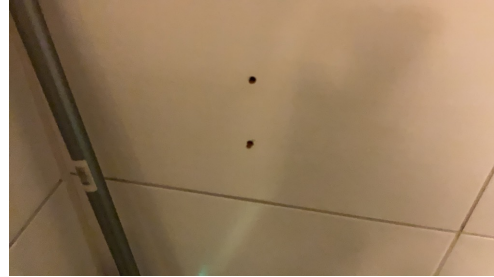
TO 2 Overflater Gulv

- Det er påvist at noen fliser har bom (hulrom under).
- Det er avvik:
- Det er hull i fliser
- Tiltak:
- Selv om bom eller hull lyd ikke alltid er et umiddelbart problem, bør det overvåkes nøye før eventuell utvikling i sprekker i flisfuger e.l. oppstår. Dette må en foreta tiltak for, for å begrense utviklingen.
- Hull bør tettes for å hindre vanninntrengning.

- Tiltak:
 - Selv om bom eller hullid ikke alltid er et umiddelbart problem, bør det overvåkes nøye før eventuell utvikling i sprekker i flisfuger e.l. oppstår. Dette må en foreta tiltak for, for å begrense utviklingen.
- Hull bør tettes for å hindre vanninntrengning.

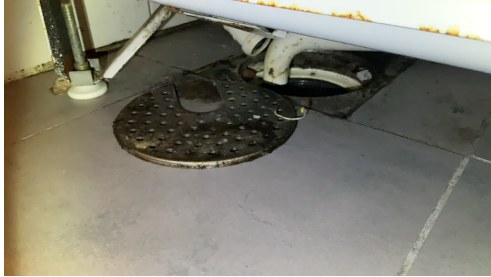
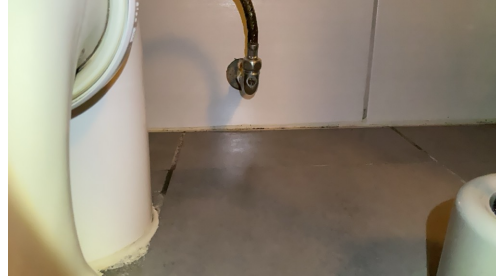
- Det er påvist mangelfull/feil utførelse rundt rørgjennomføringer e.l. som gir fare for fukt i konstruksjonen i våtsone.
- Membran kan ikke konstateres (ikke synlig og det foreligger heller ikke dokumentasjon).
- Sluk har begrenset mulighet for inspeksjon og rengjøring.

Utilfredstillende tetting ved rørgjennomganger

- Når sluket har begrenset tilgang, er det vanskelig å rengjøre sluket og å inspisere den for å oppdage skader i membranen/fuger rundt sluket, som er avgjørende for å forhindre lekkasjer.
- Det må innhentes dokumentasjon. Manglende membran/tettesjikt medfører risiko for lekkasjer og fukt i konstruksjonen.
- Løsningen/utførelsen rundt rørgjennomføringer gir fare for fukt inn i konstruksjoner.
- Tilgang til sluk må bedres både for inspeksjon og rengjøring.
- Det må foretas lokale tiltak for å utbedre utettheter på våtrommet.

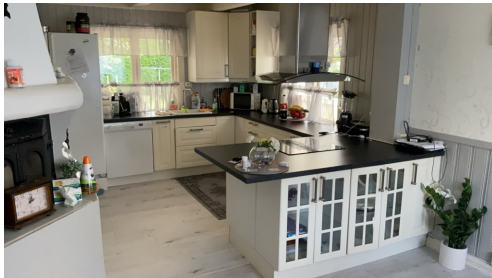
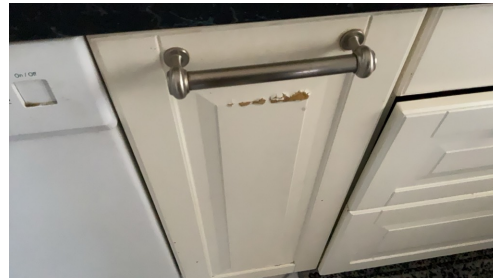
1. ETASJE > KJØKKEN

Det er påvist skader på overflater/kjøkkeninnredning utover normal slitasjegrad.

- Det må foretas lokal utbedring.

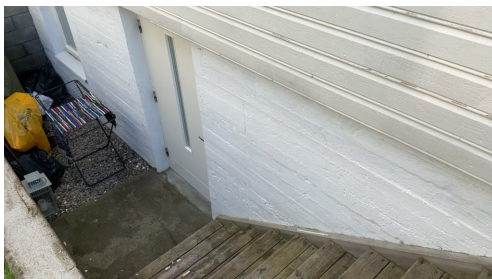
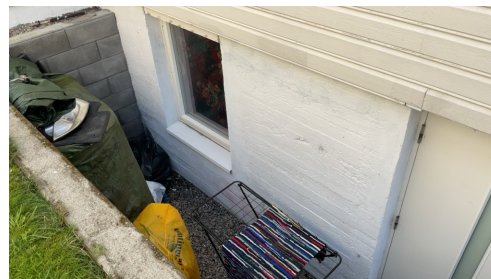
Bygningen har betonggrunnmur.

Kontrollen av grunnmur med tanke på sprekker eller skader ble begrenset til en visuell kontroll utvendig over terrengnivå og på fritt eksponerte murvegger i kjeller.
