# Tilstandsrapport

## Enebolig

Åbøvegen 134

Referansenummer: 15086060

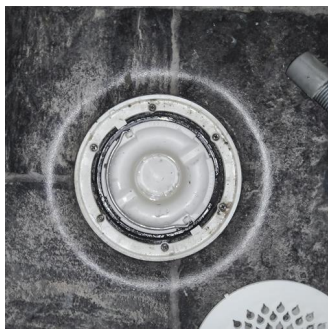
Gulvet er tilnærmet flatt. Dette vurderes ikke til å være tilstrekkelig for å lede eventuelt lekkasjevann til sluk. Vanntett sjikt har imidlertid en oppkant ved dørterskel på ca. 40 mm for å kompensere for dette. Konsekvens er at ved en eventuell lekkasje vil det bli liggende vann igjen på gulv. Se også kommentar under punktet "Fagmessig utførelse".

Det foreligger lite informasjon om arbeidet som er gjort i våtrommet. De deler av utførelsen som lar seg undersøke, bærer ikke preg av faglig god utførelse. Eksempelvis med ujevne skjøter av våtromsplater og at gulvbelegg ikke er sveiset i hjørner, kun tettet med elastisk fugemasse. Konsekvensen er at dette erfaringsmessig medfører risiko for andre skjulte feil og mangler, som ikke lar seg registrere ved visuell inspeksjon.

Avløp (inkl. sluk) - Sluk i gulv

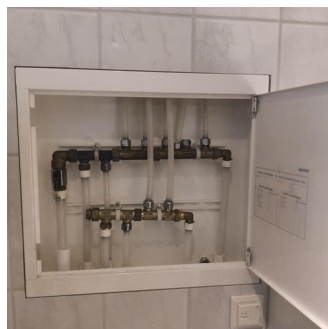
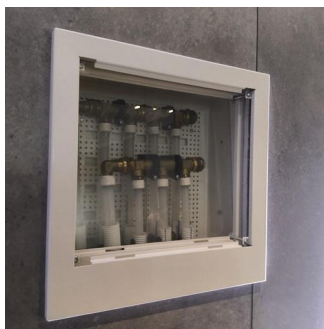
Fordelerskap og fordelerstammer

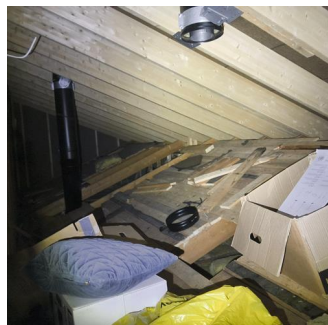
TG 2 Inspeksjonsmulighet Kaldtloftet har stedvis lav takhøyde og mangler gangbart gulv. Bygningsdelen er inspisert etter beste evne, men deler av kaldtloftet lot seg ikke undersøke grunnet denne begrensningen. Konsekvens er at tilstanden i disse delene av loftet ikke er kartlagt. Foreslått tiltak er videre undersøkelser og kartlegging av dagens tilstand hvis tilkomstmuligheten forbedres.

Inspeksjonsmulighet - Loft

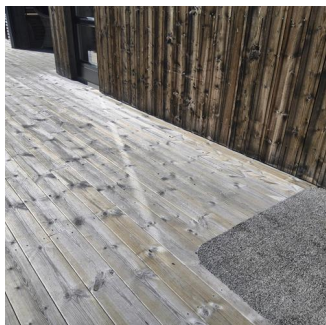
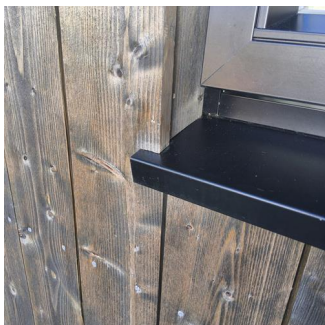
Det er stedvis liten og ingen avstand mellom kledningens underkant og vindusbelistning og terrasse/terrenget. TG2 settes for å belyse at konsekvensen av dette kan føre til økt fuktbelastning, forkortet levetid og økt vedlikeholdsbehov. Foreslått tiltak er videre overvåking, slik at forebyggende vedlikehold og/eller lokal reparasjon kan iverksettes når dette blir nødvendig.

Ytterkledning (fasademateriale, vannbord, utvendig listverk, o.l.) - Eksempel på kledning nært terrasse

Ytterkledning (fasademateriale, vannbord, utvendig listverk, o.l.) - Eksempel på kledning nær beslag

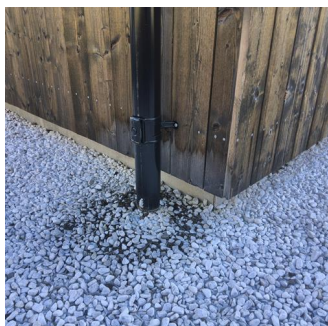
Bortledning av takvann -  
Eksempel på taknedløp til terreng  
og fuktskjolder på kledning

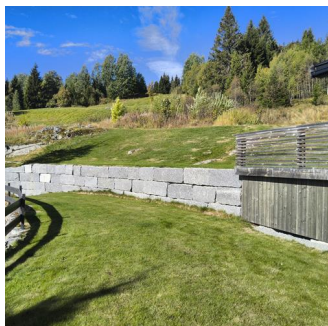
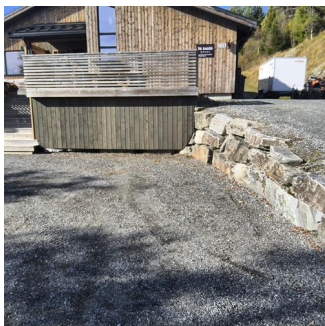
HMS Rekkerkshøyde og lysåpninger Rekkverkshøyder, lysåpninger og andre sikkerhetsmessige forhold er kontrollert opp mot dagens gjeldende byggt tekniske forskrift, selv om denne ikke har tilbakevirkende kraft. Det registreres følgende:  
Forstøtningsmuren mangler fullverdig rekkverk, noe som medfører fare for liv og helse.  
Basert på ovennevnte forhold oppfyller ikke murene dagens krav til sikkerhet. Etablering av rekkverk anbefales.

Rekkerkshøyde og lysåpninger -  
Forstøtningsmur i hage

Rekkerkshøyde og lysåpninger -  
Forstøtningsmur i gårdsplass
