Tilstandsrapport

Risikovurdering for Anticimex boligselgerforsikring

Haugvegen 17
3802 BØ I TELEMARK
Gnr./Bnr.: 53/119
Midt-Telemark kommune

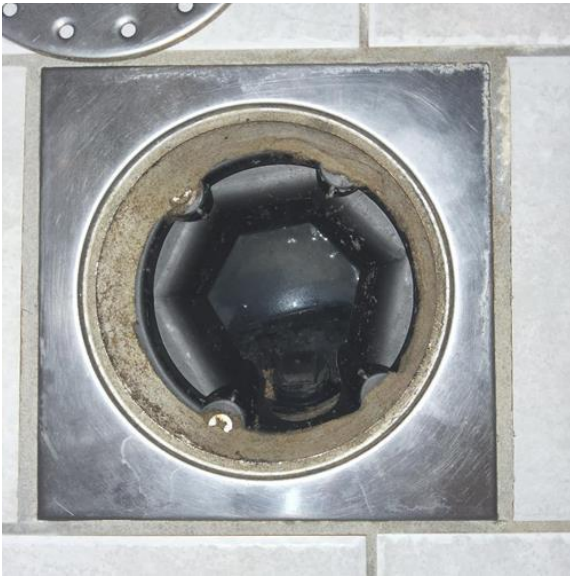
Selv om det er gjort oppgraderinger på våtrommet, er sluket ikke skiftet.

Erfaringsmessig medfører dette økt fare for lekkasje rundt sluket.

Sluket er isolert inne i dusjsonen. Vannsøl eller lekkasjevann utenfor denne sonen har redusert mulighet til å nå sluket.

Våtrom - [Sluk bad underetasje]

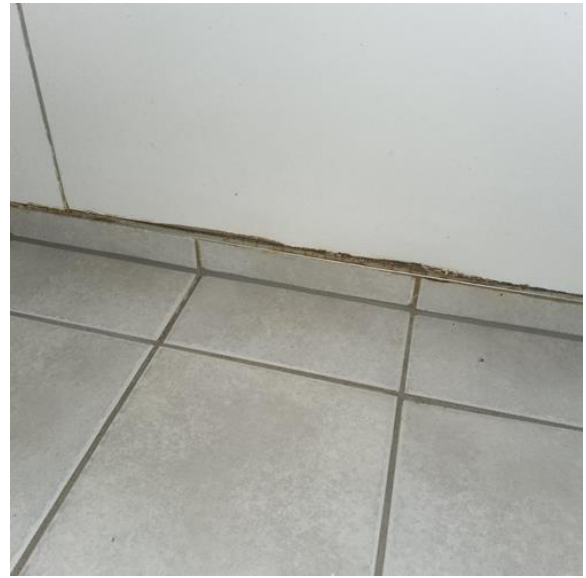
Fuktskader i bunn av veggplater i dusjsonen. Det ble foretatt overflatesøk med fuktindikasjonsinstrument. Instrument viser utslag på fukt. Risiko for skader innover i konstruksjonen.

Våtrom - [Eksempel på fuktskader bad underetasje]

Ytterligere undersøkelser og tiltak bør påregnes.

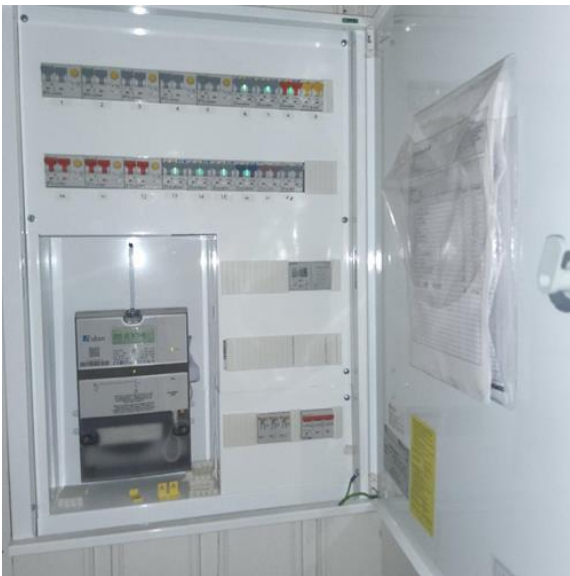
Det er gjennomført en forenklet vurdering av det elektriske anlegget, uten at det er registrert åpenbare avvik. Det gjøres oppmerksom på at undersøkelsen på befaringstidspunktet er utført av ufaglært. Med bakgrunn i at det ikke har vært utført el-tilsyn/utvidet el-kontroll av boligen i løpet av de siste fem år, bør dette gjennomføres.

Elektrisk anlegg - [Sikringsskap og kursoversikt plassert gang underetasje]

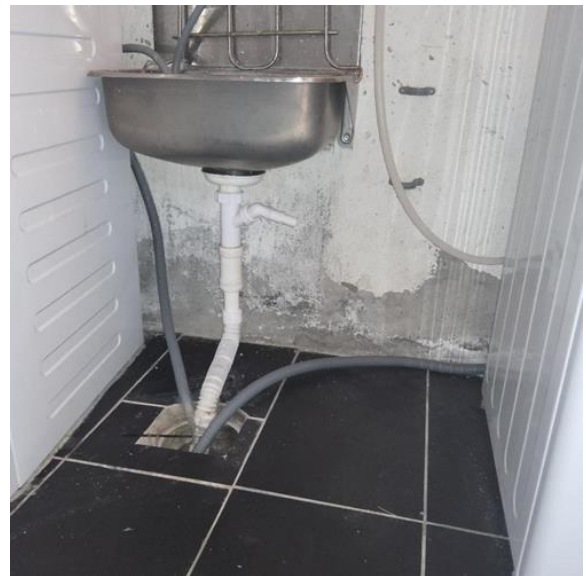
Innvendig - [Eksempel på slitasjer vaskerom]

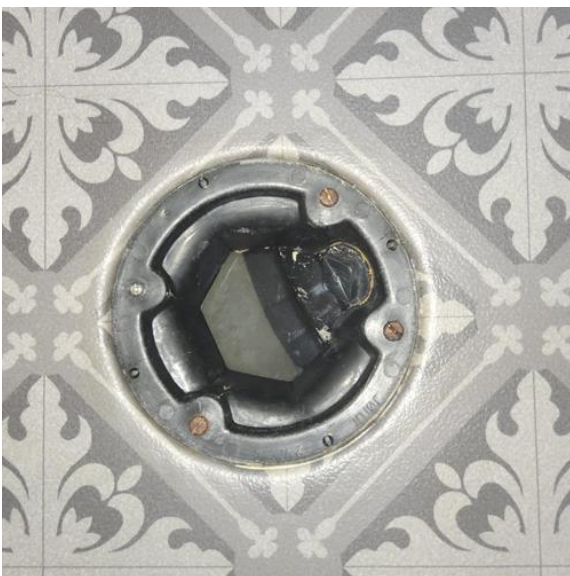
Selv om det er gjort oppgraderinger på våtrommet, er sluket ikke skiftet.

Erfaringsmessig medfører dette økt fare for lekkasje rundt sluket.

Våtrom - [Sluk bad 1.etasje]

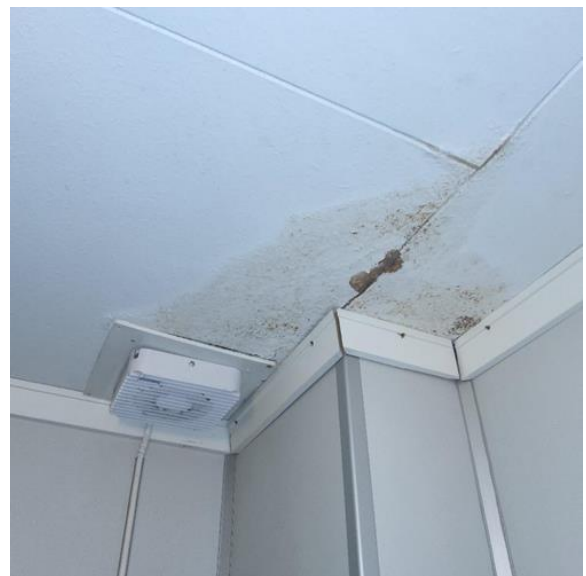
Innredning, veggplater og himling har fukt-/svelleskader.

Våtrom - [Eksempel på fuktskader i himling på bad 1.etasje]

Tiltak må påregnes.

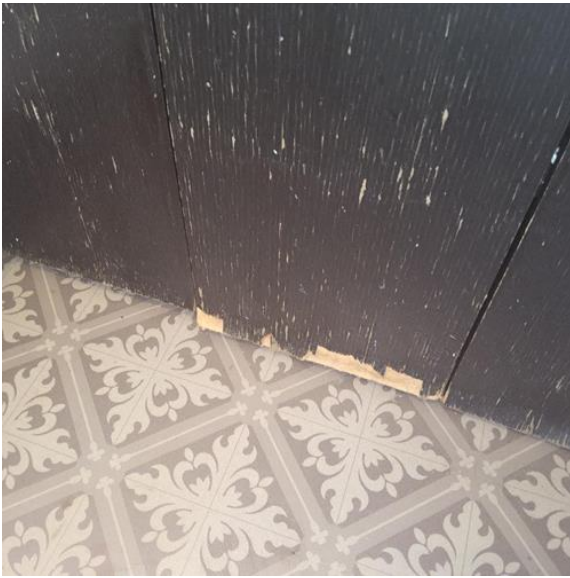
Våtrom - [Eksempel på slitasjer og fuktskader innredning bad 1.etasje]

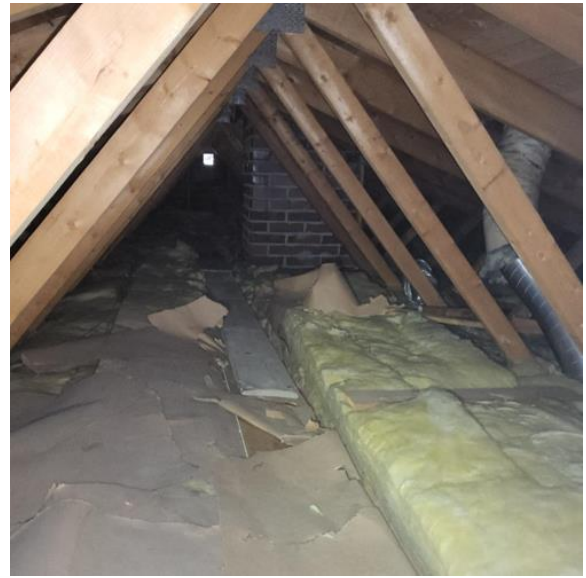
TG 2	Helhetsvurdering	Deler av kaldtloftet ble ikke undersøkt grunnet redusert/ingen tilkomstmulighet. Luftespaltene mellom taksperrene er stedvis tettet med isolasjon, noe som fører til redusert ventilering av kaldtloftet. Isolasjon bør utbedres for å sikre tilstrekkelig ventilering av loftet. Det observeres spor etter skadedyr. Lekkasjemerker i himling på bad og i gang 1. etasje. Ukjent skadeomfang. Det er risiko for skjulte skader. Ytterligere undersøkelser og eventuelle tiltak bør påregnes.
---	------------------	---

Loft - uinnredet / råloft - [Loft]

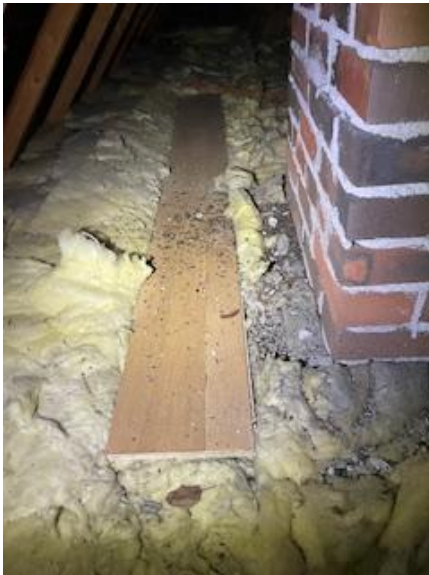
Loft - uinnredet / råloft - [Eksempel på spor etter skadedyr på loft]

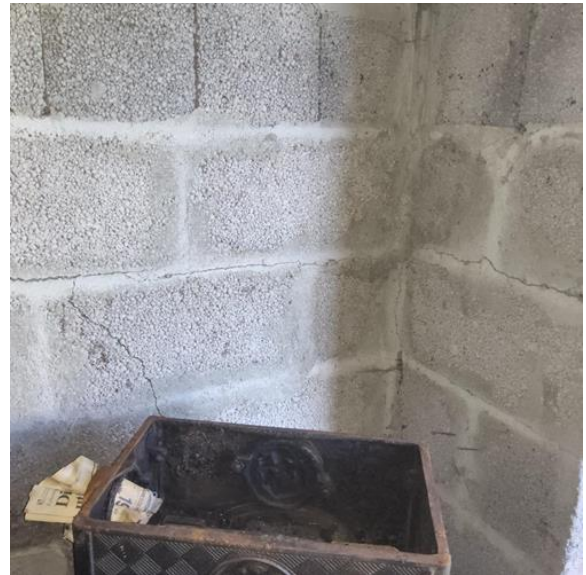
TG 2	Grunnmur	Det registreres riss/sprekker og slitasjer på grunnmur. Eksempelvis i kjellerrom. Eksakt årsak er ikke kjent. Krever oppfølging med jevnlig ettersyn.
  TGIU	Fundamenter	Fundamenter er naturgitt skjult, og det er for øvrig ingen sikre og dokumenterte opplysninger om type fundamenter som huset har.
	Byggegrunn	Byggegrunnens beskaffenhet er ukjent.

Utvendig - [Eksempel på sprekker i grunnmur]
