# Tilstandsrapport

levert av Anticimex AS

Jønnbuflåtin 48  
3804 BØ I TELEMARK  
Gnr./Bnr.: 9/488  
Seksjonsnr. : 16  
Midt-Telemark kommune

Befaringsdato: 13.08.2025

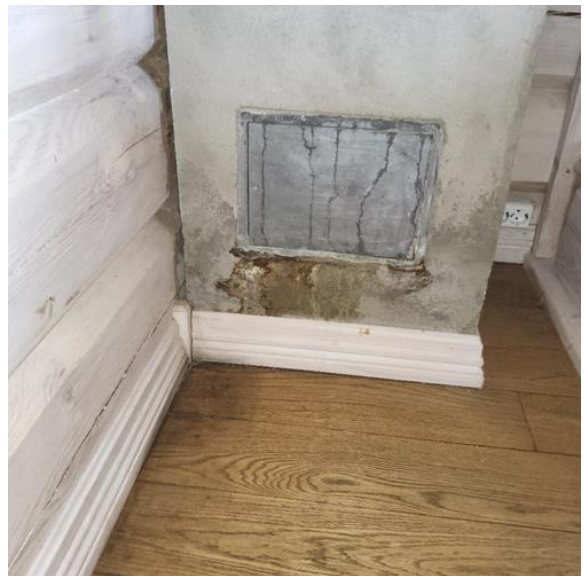
| Fuktskjolder og salt-/kalkutslag observert på pipe. Ukjent årsak. Det ble ikke registrert forhøyede fuktverdier på befaringstidspunktet. Oppfølging med jevnlig ettersyn anbefales.<br>Pipe bør rengjøres for sot. |

*Innvendig - [Eksempel på fuktmerker på pipe]*

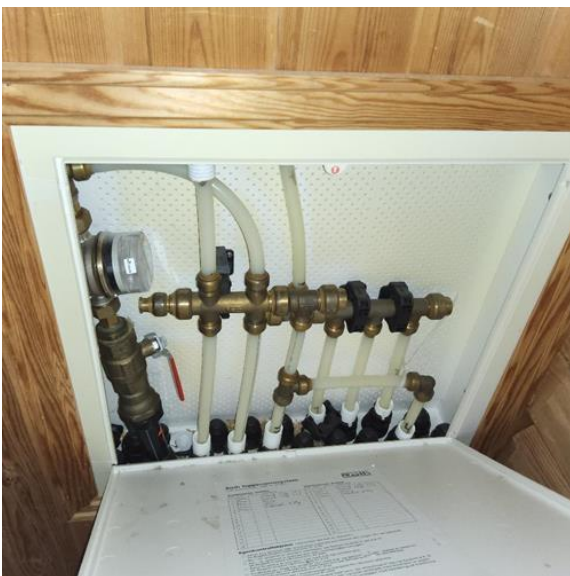
*Innvendig - [Fordelerskap for rør-i-rør system plassert på bad 1.etasje ]*
