TIL: Nome kommune, teknisk etat  
v/Tor Flom

Dato: 24. november 2015  
Dokumentnr: 111911n1  
Prosjekt: 111459  
Utarbeidet av: Runar Larsen  
Kontrollert av: Erik Skredsvig

### **Ras ved Ajerbakken 3 og 5 i Lunde, Nome** **Befaringsnotat, anbefalinger for sikring etter ras**

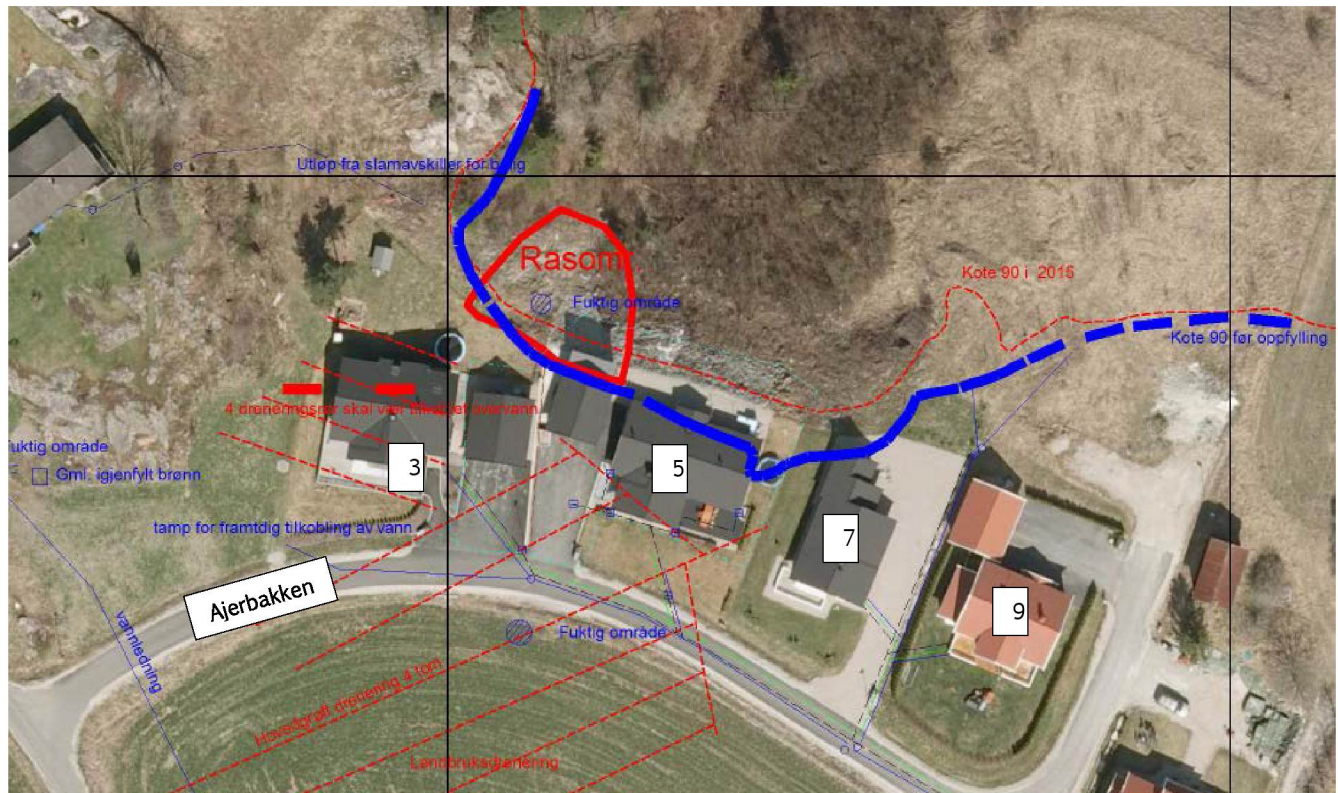
Figur 2: Mottatt situasjonsplan i målestokk 1:1000 fra oppdragsgiver

Oversikt over ulike drenerveger for grunnvann/overvann viser at mye vann kan bli drenert i retning mot tomteområdene bak skråningene i rasområdet.

Opprinnelig har ravinedalen mest sannsynlig vært en hoveddrensveg for vann fra jordbruksområdet, og det har vært nødvendig å drenere jorden i retning mot ravinedalen. Under befaringen ble det oppgitt at drensveger ble kuttet under graving for ei grøft langs vegen. Etter denne gravingen ble det dannet et fuktig område som vist på vedlegg 1 og figur 2.

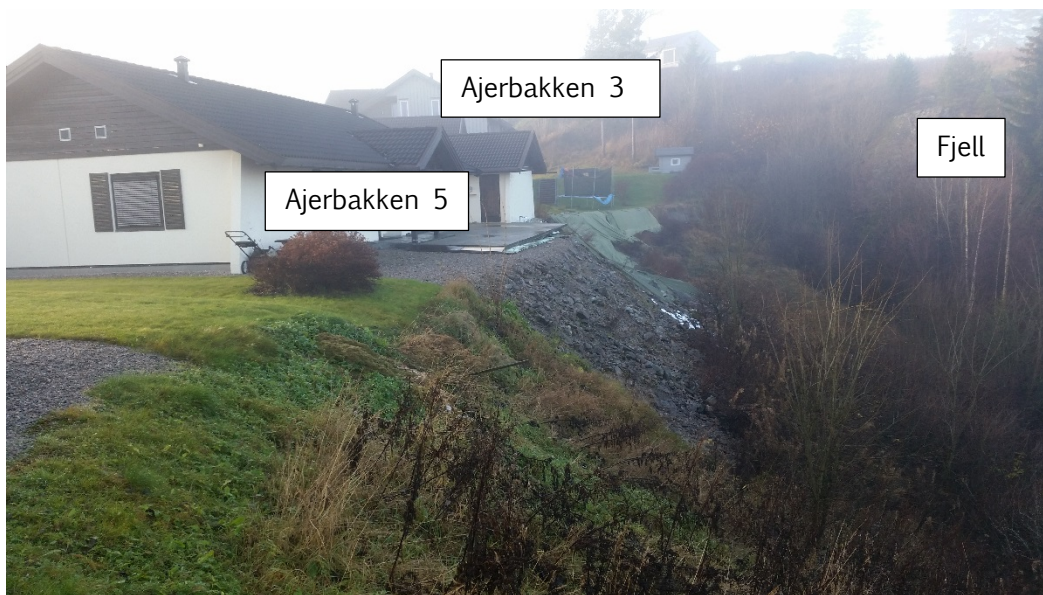
Figur 3: Bilde tatt fra øst og viser et oversiktsbilde av rasområdet

Under befaringen ble det registrert fritt vann og oppbløtte siltige masser i rasområdet sammen med sprengsteinsmasser. Det så ut som om det var utfyllt mer sprengsteinmasser foran Ajerbakken 5. Videre rant det vann nederst og i nordvestre kant av raset og ved foten av en fjellknaus. Her ligger det avløp for en slamutskiller. Videre rant det vann ut fra foten av rasmassene, dvs. i bunnen av ravinedalen.

I vestre kant av rasområdet ligger en fjellkulle som kan sees på bildet på figur 3.

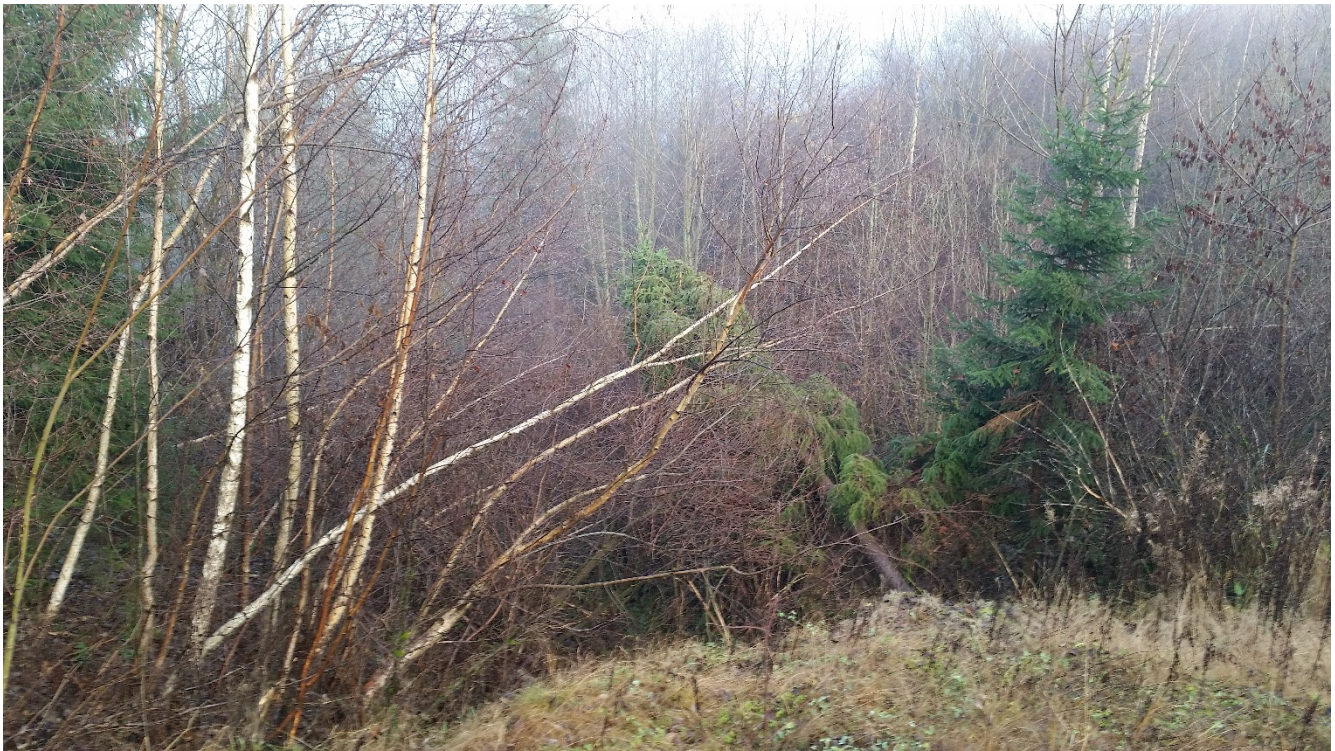
Figur 5: Foten av rasområdet

Bildet på neste side viser foten av raset, og der rasmassene har stoppet mot der ravinedalen blir trang og bunnen flater noen ut:

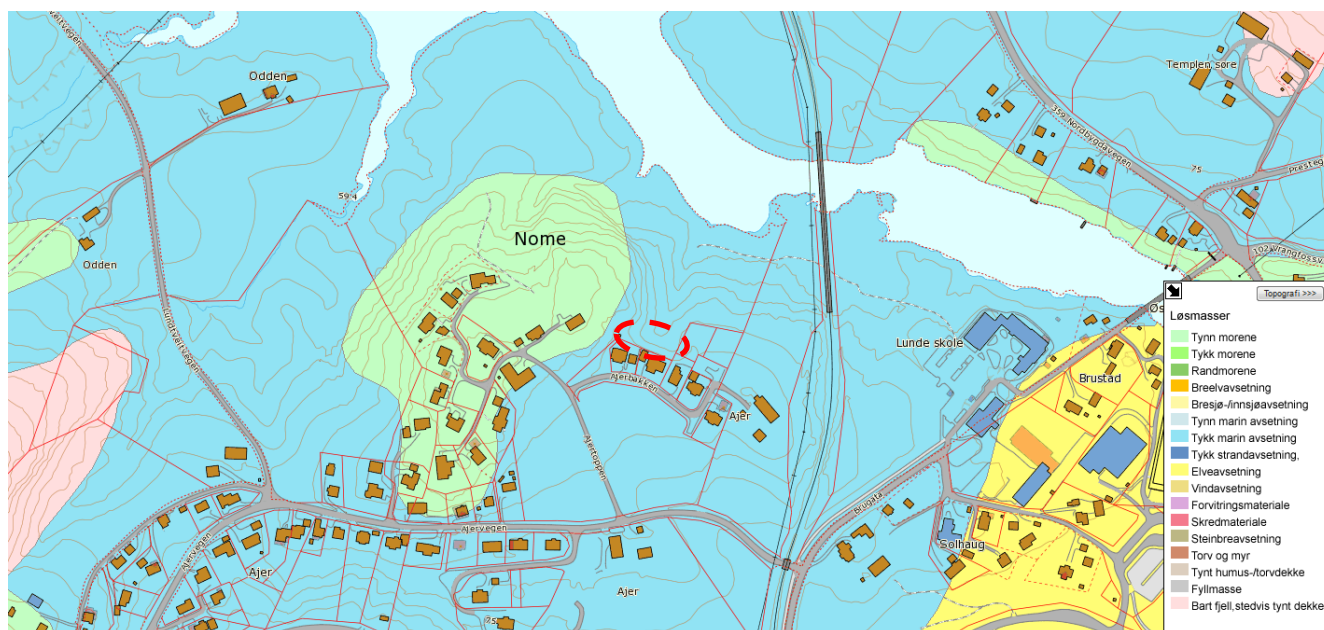
Figur 6: Utsnitt av kvartærgeologisk kart fra [www.ngu.no](http://www.ngu.no)

Kartet indikerer hvilke løsmasser som kan forventes i området. Blå farge viser «Tykk marin avsetning» i selve rasområdet, mens det grenser til et område med lys grønn farge «Tynn morene».

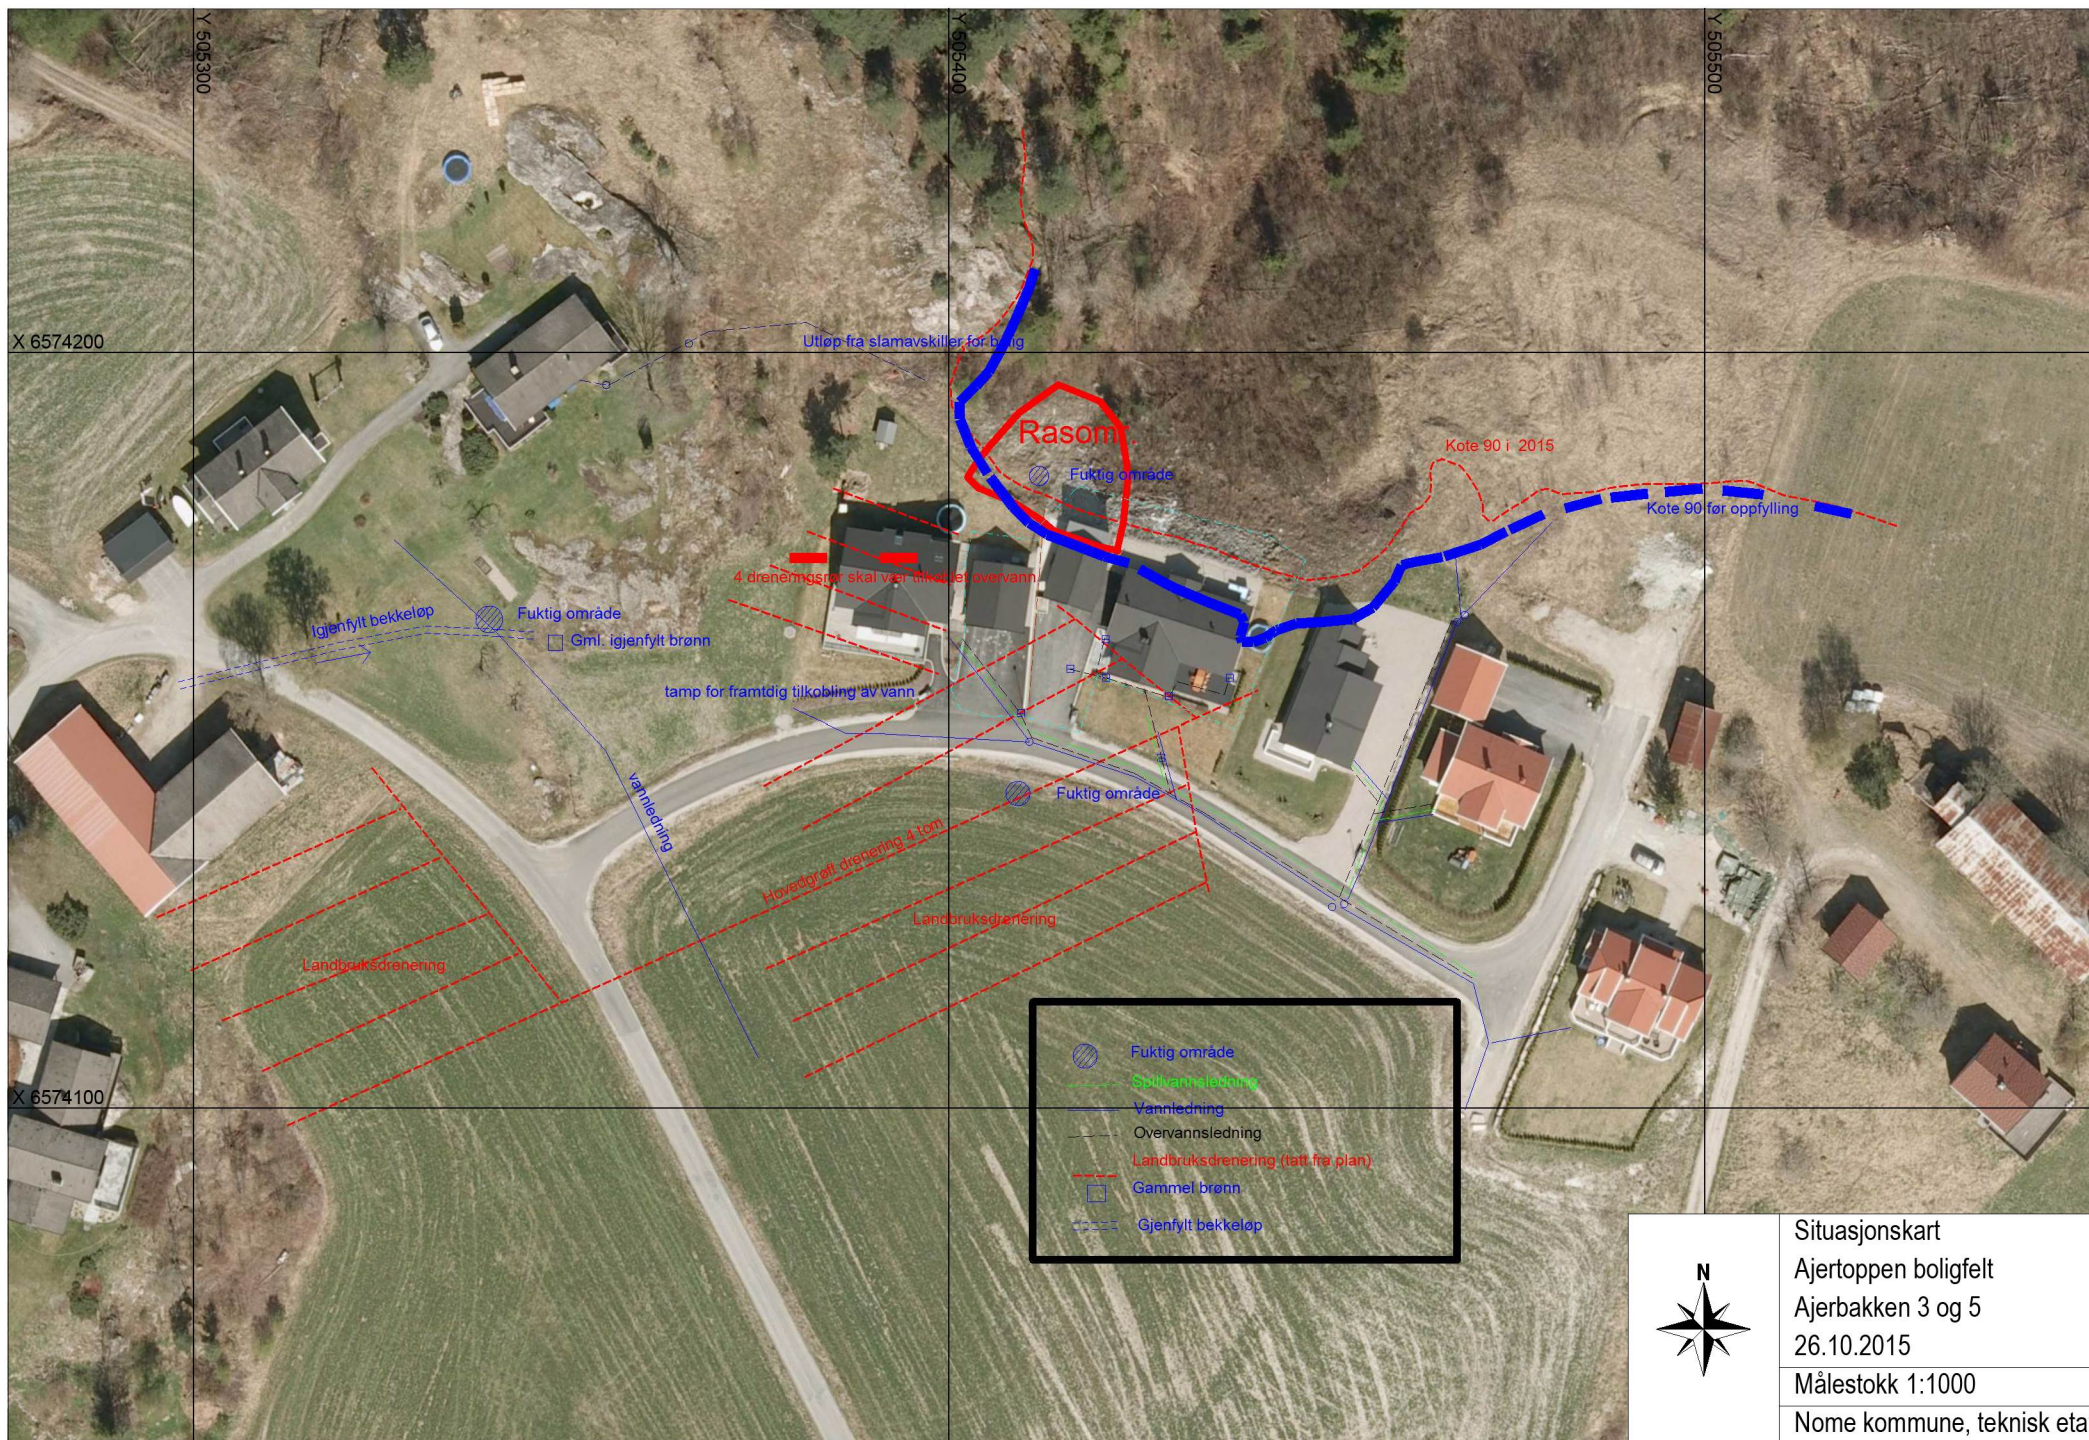
Situasjonskart  
Ajertoppen boligfelt  
Ajerbakken 3 og 5  
26.10.2015  
Målestokk 1:1000  
Nome kommune, teknisk etat

Vedlegg 1 viser mottatt situasjonsplan med inntegnet plassering av drenerør, avløpsrør, gamle drenerveger og plassering av raset med angivelse av omtrentlig topp skråning, kote 90, i rasområdet. Videre er det også vist kote 90 før utfylling i skråningene.
