# Tilstandsrapport

levert av Anticimex AS

Ajerkbakken 5  
3825 LUNDE  
Gnr./Bnr.: 88/55  
Nome kommune

Befaringsdato: 24.10.2025

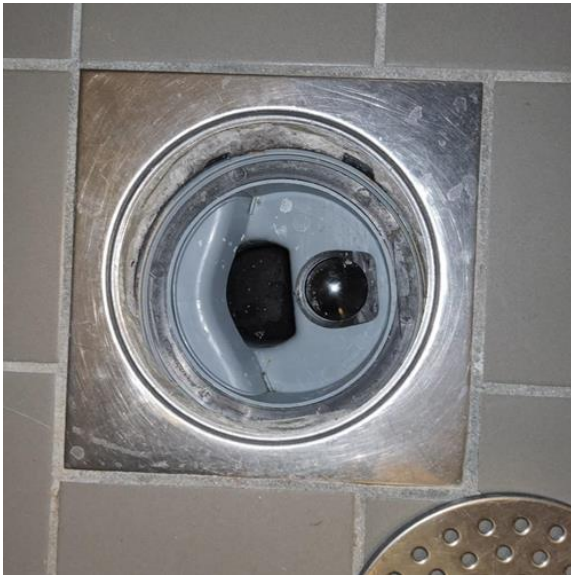
| | | Membran, tettesjikt og overgang til sluk. | Det kan ikke verifiseres om det er benyttet tilstrekkelig tettesjikt på våtrommets gulv- og veggflater. Eventuelt tettesjikt/slukmansjett ikke synlig i sluk og ikke klemt med klemring og er derfor spesielt utsatt for lekkasjer. Rommets lekkasjesikkerhet kan derfor ikke verifiseres. Eventuelt bør nytt tettesjikt etableres. |

Avløpsrør (ink. sluk) - [Sluk vaskerom]

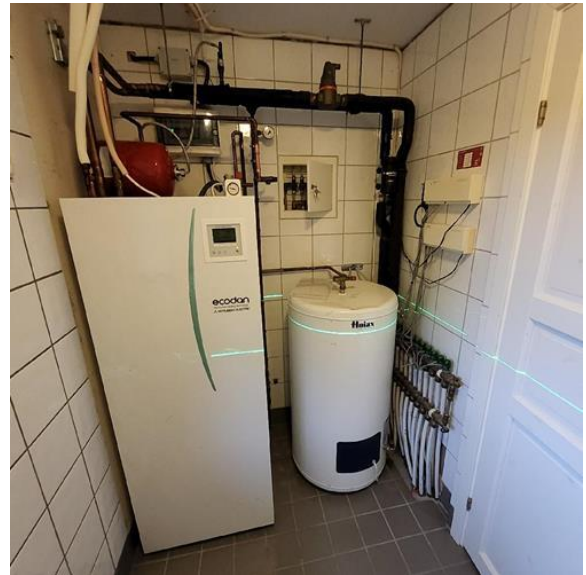
Innvendig - [Teknisk anlegg plassert i vaskerom]

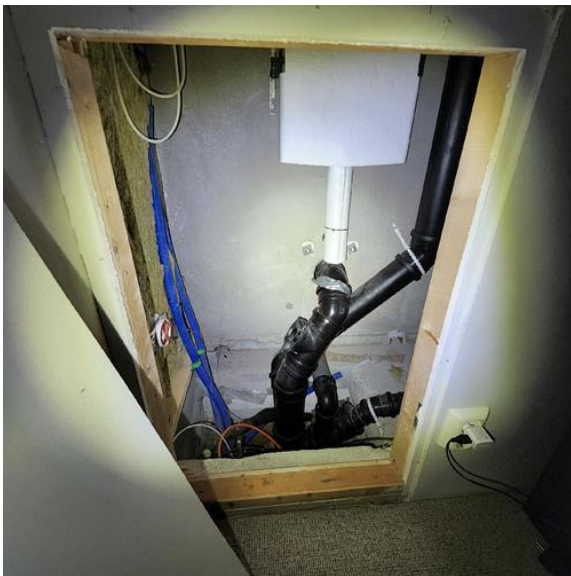
| | TGIU | Fukt i tiliggende konstruksjoner | Våtrommet er bygget som prefabrikkert modul og det er derfor ikke utført hulltaking med fuktmåling. Det er derfor utført et overflatesøk med fuktindikasjonsinstrument uten at det er oppdaget forhold som kan tolkes til fuktskade. |

Innvendig - [Inspeksjonsmulighet bak baderomkabin fra soverom]

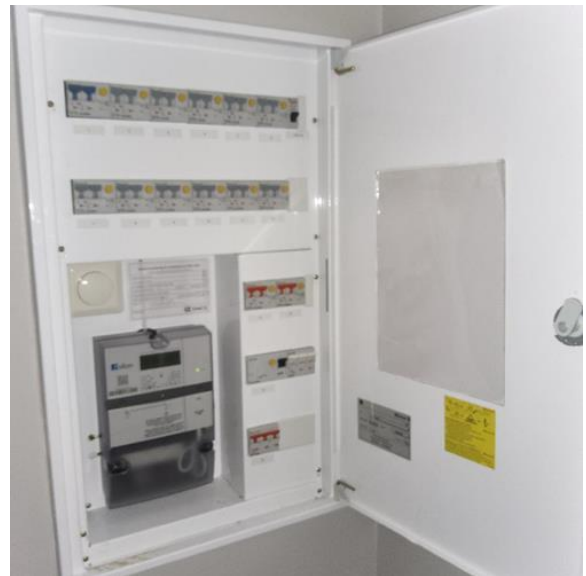
Det er gjennomført en forenklet vurdering av det elektriske anlegget, uten at det er registrert åpenbare avvik. Det gjøres oppmerksom på at undersøkelsen på befaringstidspunktet er utført av ufaglært. Med bakgrunn i at det ikke har vært utført el-tilsyn/utvidet el-kontroll av boligen i løpet av de siste fem år, bør dette gjennomføres.

Elektrisk anlegg - [Sikringsskap plassert på soverom]

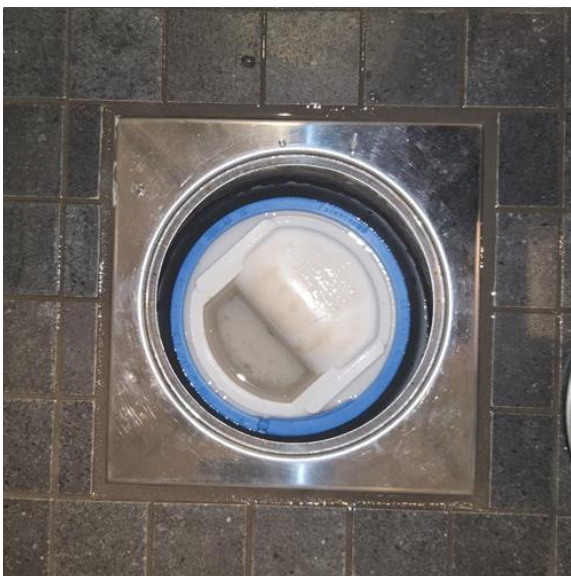
| | TG 2 | Slukets plassering i forhold til at vann utenfor dusjsonen kan nå det | Sluket er isolert inne i dusjsonen. Vannsøl eller lekkasjevann utenfor denne sonen har ingen mulighet til å nå sluket før det vil renne ut av dør. For å unngå vannskade bør tilstrekkelig mulighet til å nå sluket for vannsøl eller lekkasjevann etableres. |

Avløpsrør (ink. sluk) - [Sluk bad]
