# Tilstandsrapport

levert av Anticimex AS

Roheimvegen 135  
3804 BØ I TELEMARK  
Gnr./Bnr.: 44/35  
Midt-Telemark kommune

Befaringsdato: 17.09.2025

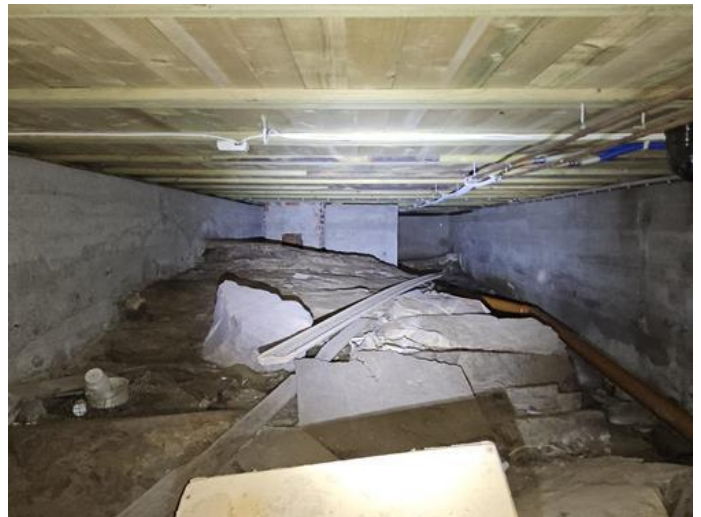
Krypekjeller - [Krypekjeller]

Det er påvist fuktproblematikk i kjeller og krypekjeller. Det er observert fuktmerker på gulv- og veggflater. Det er økt risiko for skader. Deler av krypekjelleren har ingen inspeksjonsmulighet. Konstruksjonen har erfaringsmessig vist seg skadeutsatt og derfor med høy risiko. Skjulte skader kan ikke utelukkes. Det anbefales sterkt å etablere inspeksjonsmulighet for å kunne besiktige arealet. Først da kan det få en faglig forsvarlig vurdering. Det er utført fuktmåling med pigg i treverk med egnet instrument (Protimeter MMS). Det ble registrert forhøyede fuktverdier. Målingen gir kun et øyeblikksbilde av forholdene og kan endre seg med årstider, fukt- og temperaturforhold. Målingene viser vektprosent mellom 16 og 19. Ventileringen er vurdert å være mangelfull. Kryssventilering er anbefalt som et minimum. Ytterligere undersøkelser/tiltak anbefales.

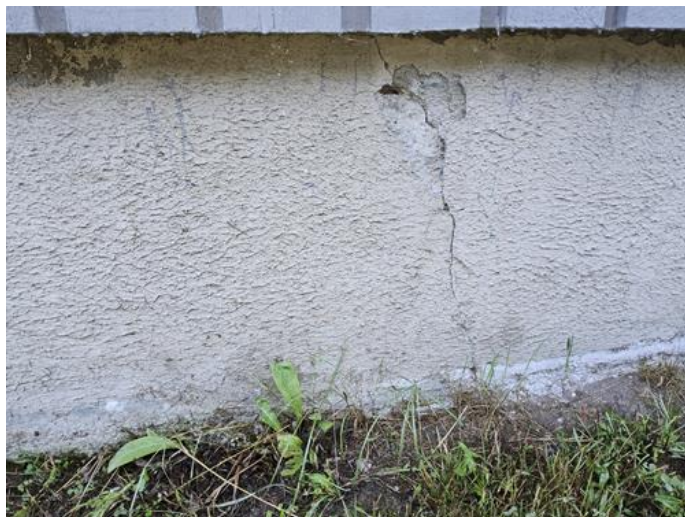
*Grunnmur, fundamenter - [Pussavskaling og riss/spekk i grunnmur]*

| | TG 2 | Grunnmur | Pussavskalling er stedvis observert på grunnmur. Det registreres riss/sprekker på grunnmur enkelte steder, eksempelvis på vestveggen. Eksakt årsak er ikke kjent. Krever oppfølging med jevnlig ettersyn. Fornying av overflate må påregnes. |

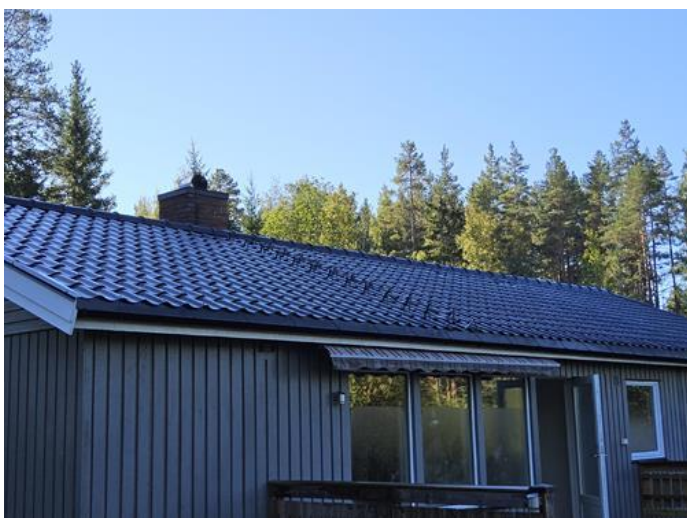
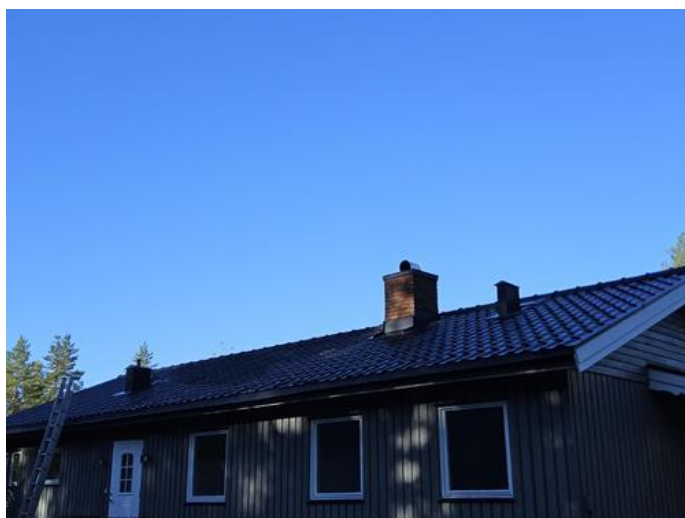
*Yttertak - [Taktekking]*

| <b>TG 2</b> | Tekking (undertak, lekter og ytterteking) | Det er registrert symptomer på elde og slitasje. Selger opplyser at tidligere innfestinger for snøfangerutstyr ikke er fagmessig tettet igjen. Selv om det ikke ble observert tegn på lekkasjer eller skader, anbefales oppfølging med jevnlig ettersyn slik at vedlikeholds- og eventuelle utbedringstiltak kan iverksettes ved behov. TG 2 er satt for å belyse skaderisikoen som følge av alder og observert tilstand. |
