# Tilstandsrapport

## Selveierleilighet

Strengenvegen 2J  
3825 LUNDE  
Gnr./Bnr.: 101/56  
Nome kommune

Rapportdato: 07.04.2026  
Befaringsdato: 31.03.2026  
Referansenummer: 15080651

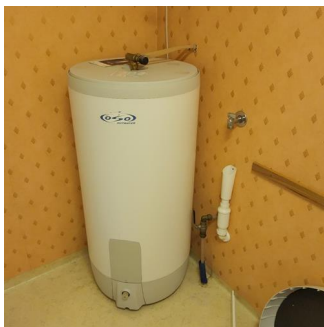
Vannrør av rør-i-rør og avløpsrør i plast er i hovedsak fra byggeår.  
Varmtvannsbereder av type Oso Super S200, 198 liter fra 2012 og hovedstoppekran er plassert på bad.

Varmtvannsbereder -  
Varmtvannsbereder og  
hovedstoppekran plassert på bad

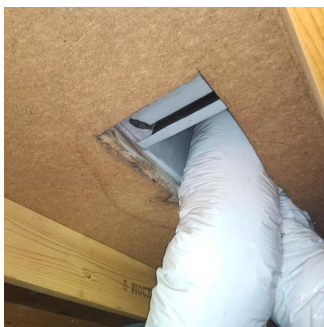
TG 2 Synlige overflater (taktro, vegger, gulv, o.l) Åpninger i undertak ved takgjennomføringer. Konsekvensen er risiko for fuktinntregning i konstruksjonen/boligen. Misfarging/fuktmerker observeres stedvis på gulv under takgjennomføringer. Det ble ikke målt forhøyede fuktnivåer i berørte materialer i området (stikkprøveprinsippet er benyttet). Foreslått tiltak er lokale utbedringer med tetting rundt takgjennomføringer.

Synlige overflater (taktro, vegger, gulv, o.l) - Eksempel på åpninger i undertak ved takgjennomføring

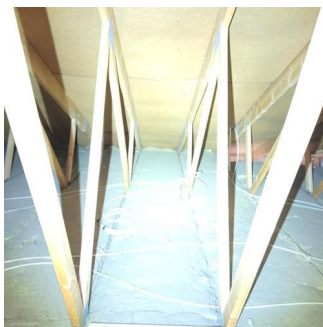
TGIU Inspeksjonsmulighet Deler av kaldtloftet lot seg ikke undersøke grunnet redusert tilkomstmulighet mot yttervegger. Konsekvens er at tilstanden i disse delene av loftet ikke er kartlagt. Foreslått tiltak er videre undersøkelser og kartlegging av dagens tilstand hvis tilkomstmuligheten forbedres.

Inspeksjonsmulighet - Redusert luftutskiftning ved yttervegger
