# TILSTANDSRAPPORT

Enebolig

Fjellvegen 11

FJELLVEGEN 11 - 4018/101/535/0/0/0

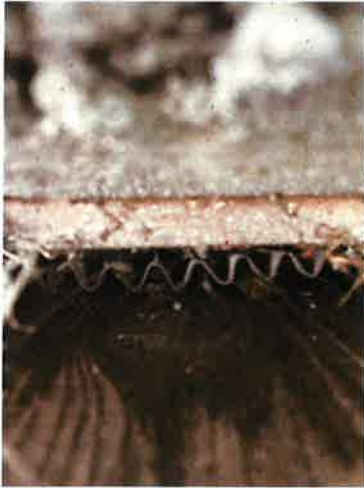
Manglende mustetting

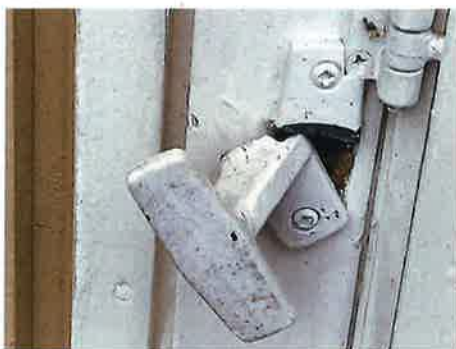
Balkongdør

Ved enkel funksjonstest av ytterdør/verandadør fungerte lukke- og låsemekanisme som normalt. Det ble ikke registrert skader eller tegn til "kniping" i karm. Dører fremstår i god stand.

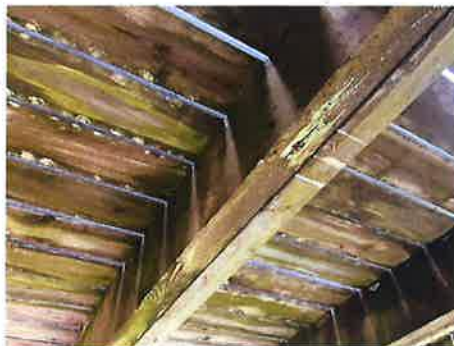
Lett råte- og algeangrep

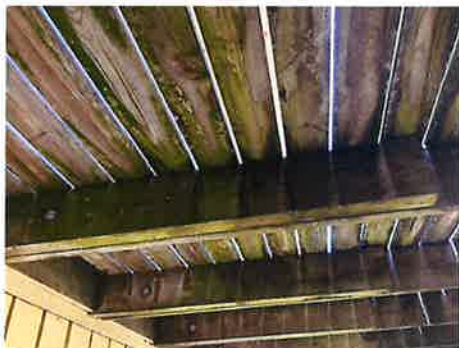
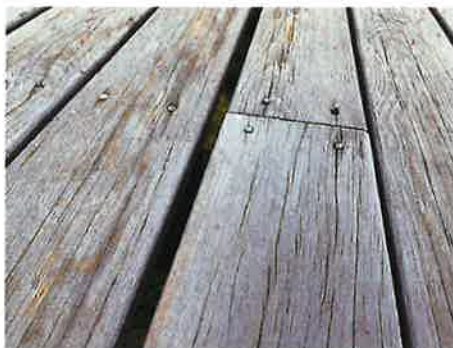
Utstikkende skruer

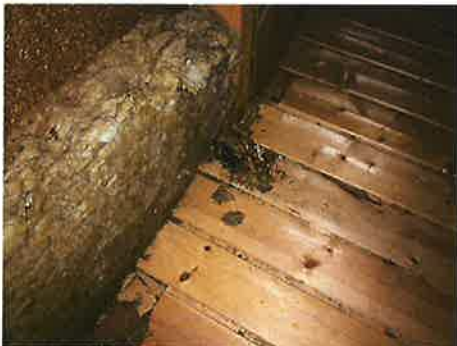
Det er registrert på aktivitet fra mus.

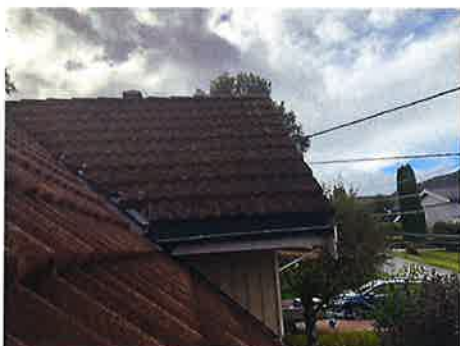
Det ble avdekket vesentlige skader på tekkingen på befaringsdagen. Det anmerkes mosegrodd tak.

Knuste steiner

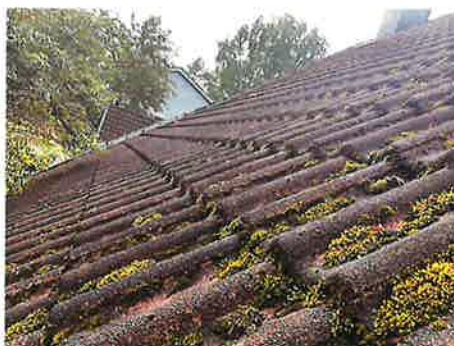
Mosegrodd på tak

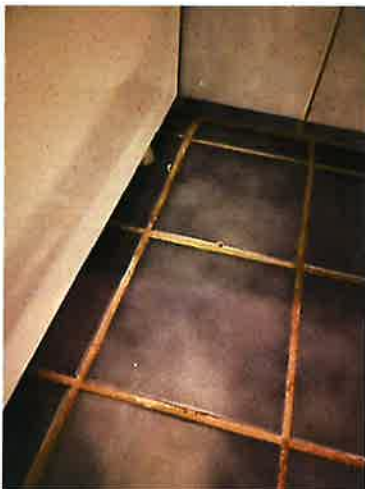
Det ble funnet lite chips på gulvfliser. Det er stedvis funnet bom/hulrom under flis. Det kan ikke verifiseres av takstmannen årsaken til dette og evt omfang. Ofte sitter flisen godt nok fast selv om det er oppstått bom under.

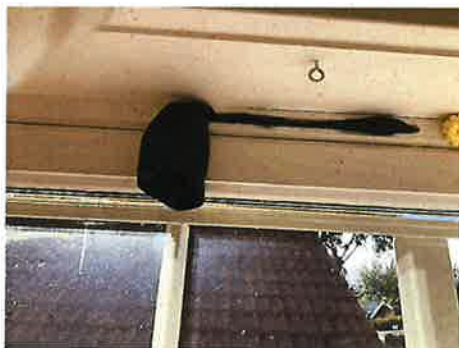
Luftventilens lukking mangler.

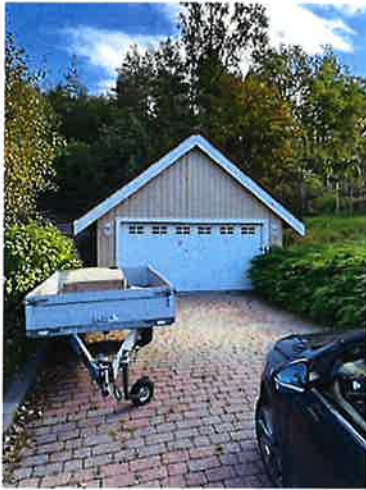
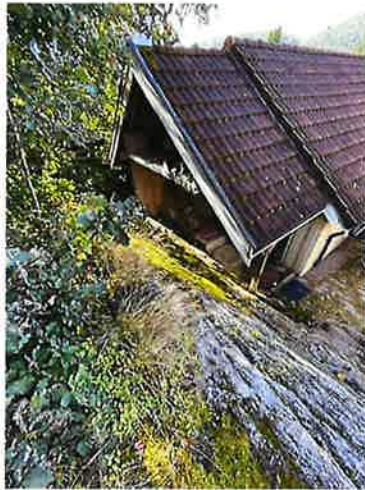
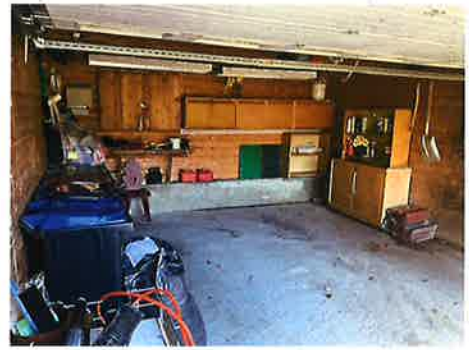
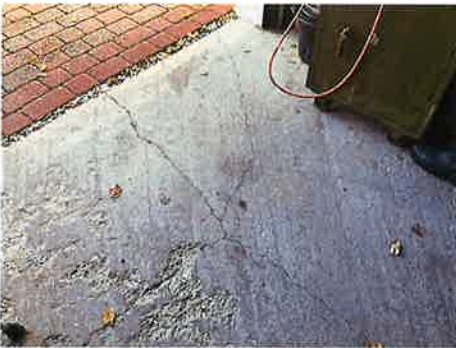
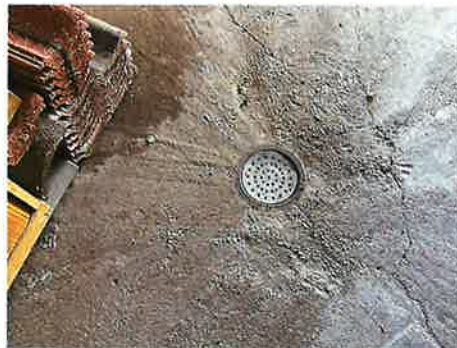
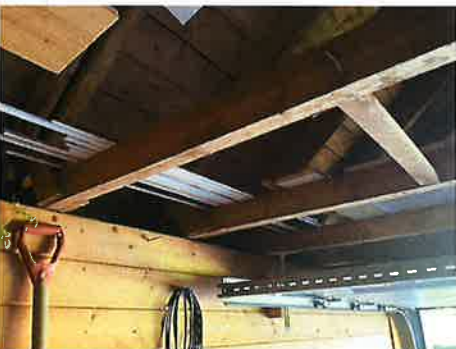
Bunnplaten skrår bakover og har noe sprekker. Ved kraftig eller langvarig regn stiger vann fra gulvavløpet og samler seg bak i garasjen. Tiltak må påregnes.
