# Tilstandsrapport

levert av Anticimex AS

Tyrivegen 17  
3825 LUNDE  
Gnr./Bnr.: 101/243  
Nome kommune

Befaringsdato: 11.06.2025

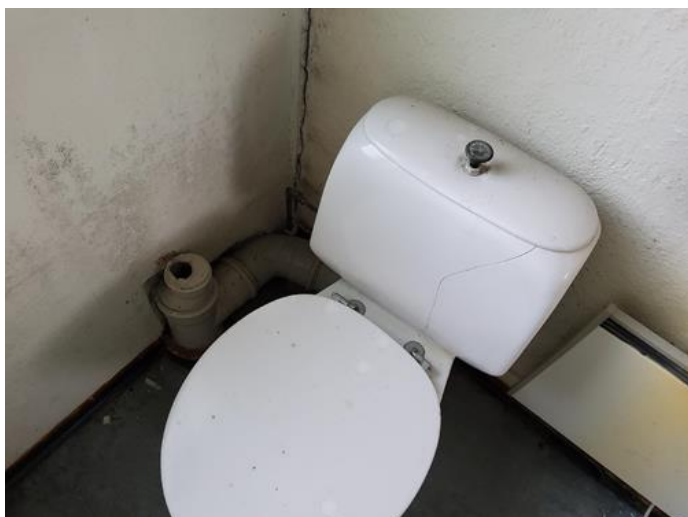
| TG 3 | Helhetsvurdering | <p>TG 3 er valgt på hele rommet på grunn av høy alder og slitasjegrad. Eksempelvis skader på avløpsrør og toalett. Slitasje og skader på overflater. Soppdannelser registrert. Rommet har behov for total fornying. Sjablongmessig prisanslag: kr 50 000 - 100 000</p> |

*Toalettrom (Ikke våtrom) - [Eksempel på skader]*

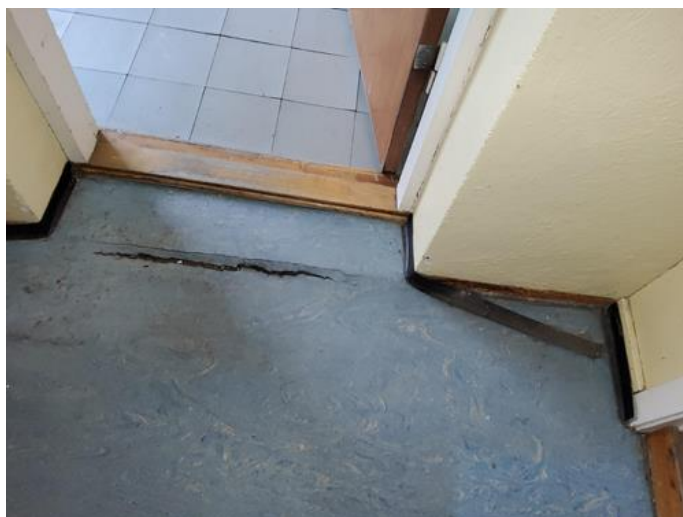
*Beskrivelse - [Eksempel på skader]*

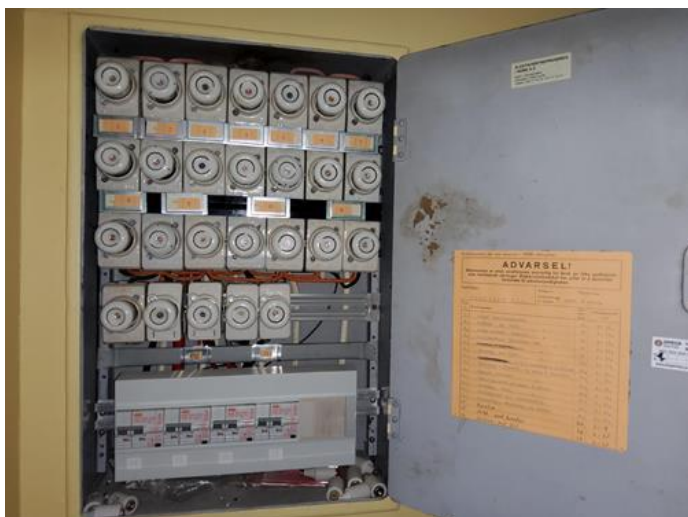
Er det synlig tegn på termiske skader: Ja, i sikringsskap.

*Beskrivelse - [Sikringsskap]*

Med bakgrunn i ovennevnte avvik bør det gjennomføres en utvidet el-kontroll av en kvalifisert elektrofaglig person. Underliggende sjablommessig prisanslag gjelder for el-kontroll.  
Sjablommessig prisanslag: kr 0 - 10 000

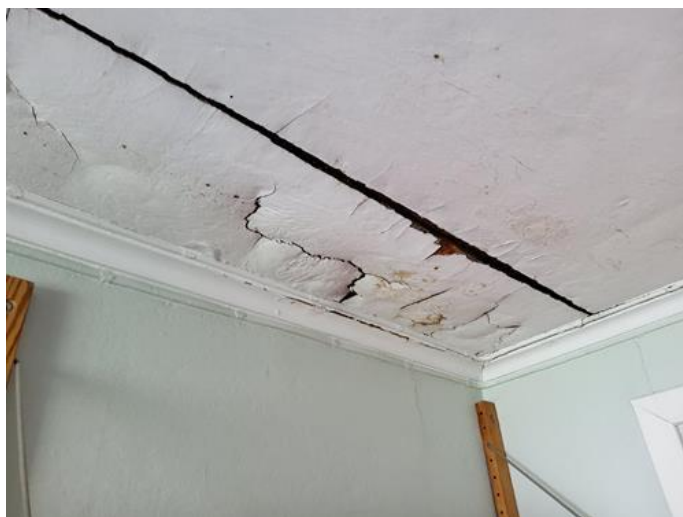
Fuktmerker/skader i himling, blant annet i himling ved pipe. Årsak er vurdert til å skyldes taklekkasje. Det er ikke kjent om forholdet er utbedret eller fortsatt pågående. Fuktmerker var tørre på befaringsdagen. Ytterligere undersøkelser og tiltak bør påregnes. Sjablongmessig prisanslag: kr 50 000 - 100 000

*Helhetsvurdering - [Eksempel på skader i himling 2.etasje]*

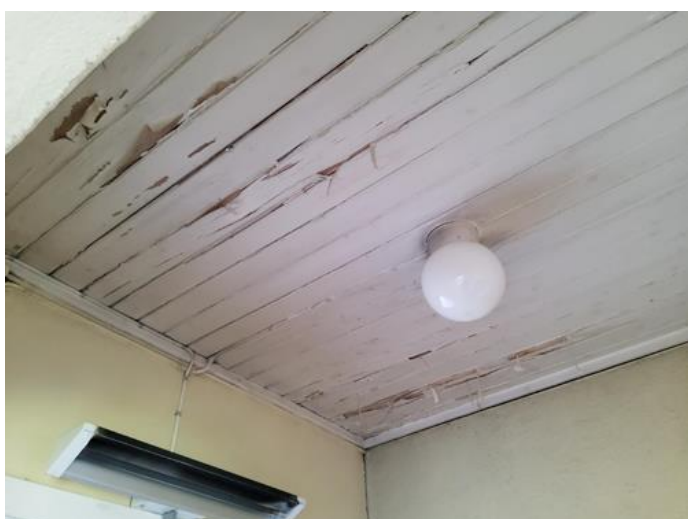
*Helhetsvurdering - [Eksempel på slitasje]*

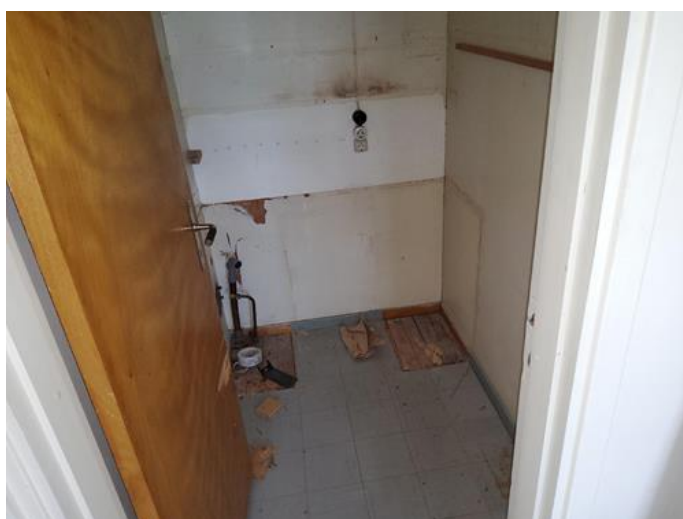
*Helhetsvurdering - [Eksempel på skader/slitasje]*

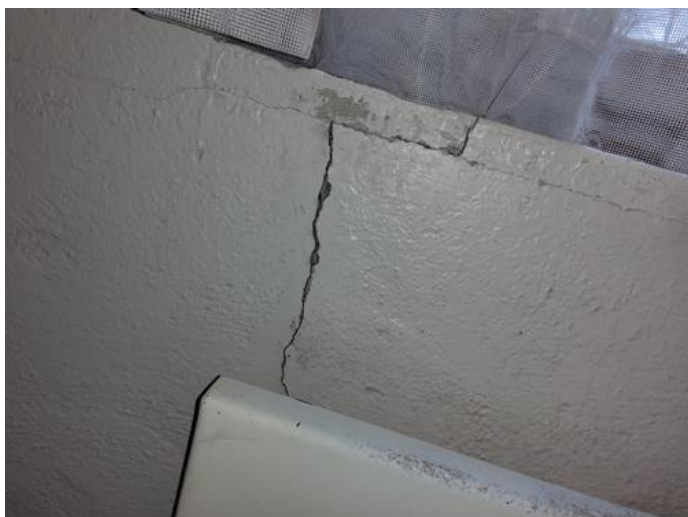
| TG 3 | Helhetsvurdering | <p>Utvendige fasader bærer preg av slitasje. Avskalling av murpuss og malingsavflassing er registrert. Tiltak bør påregnes.</p> <p>Noe råteskader på vindski ved gjennomføring av nedløp.</p> <p>Fasader har stedvis sprekker og riss som indikerer setningsskader. Ytterligere undersøkelser bør påregnes for å avdekke skadeårsak-/omfang og eventuelle tiltak. Sjablongmessig prisanslag: kr 50 000 - 100 000</p> |

Helhetsvurdering - [Sprekkdannelser på yttervegg]

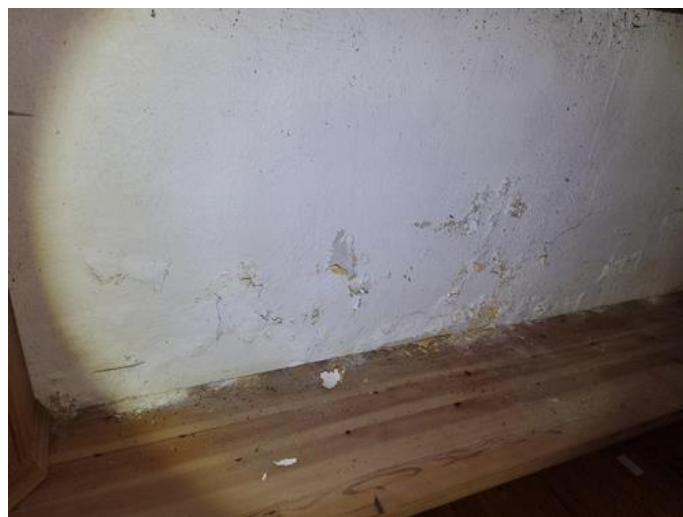
Kjelleren har fuktproblematikk. Omfattende avflassing/avskalling på veggflater, salt/kaltutslag, soppdannelser, råteskader og andre tegn på fukt registrert. Etasjen har mangelfull ventilering. Mugglukt registrert.

Kommentar - [Eksempel på avflassing i kjeller]

Fukt bør stoppes og skader bør utbedres. Sjablongmessig prisanslag: kr 100 000 - 300 000

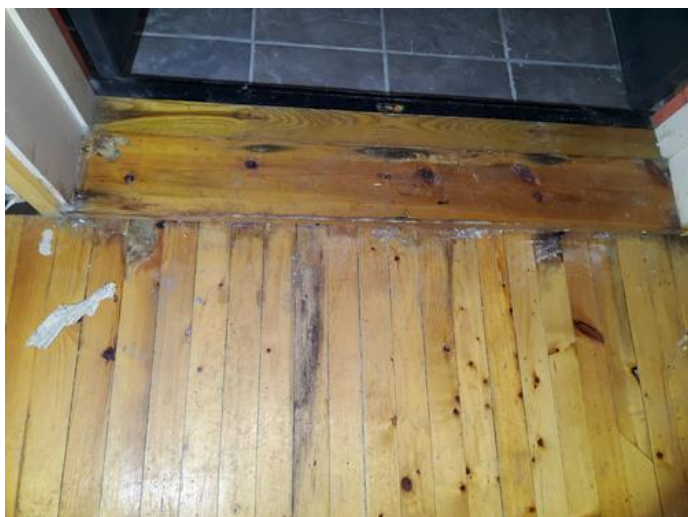
Vektprosent eksempelvis målt til over 20 i opplettet gulv. Det er risiko for skjulte skader.

Kommentar - [Fuktskader i gulv- kjeller]

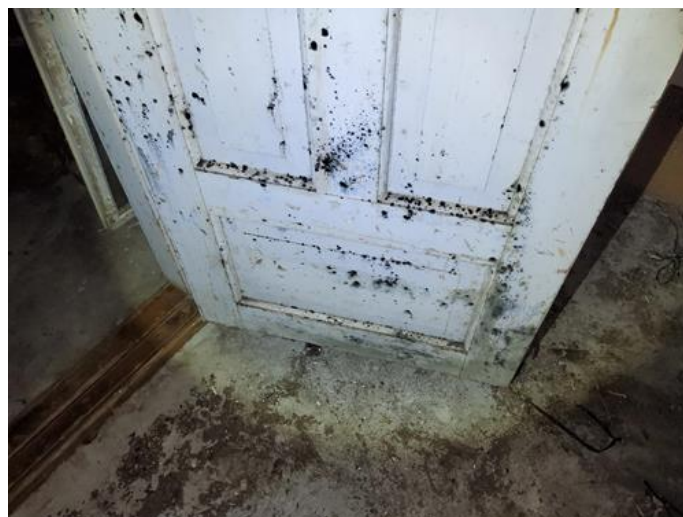
Kommentar - [Mugg/sopdannelser på dør]

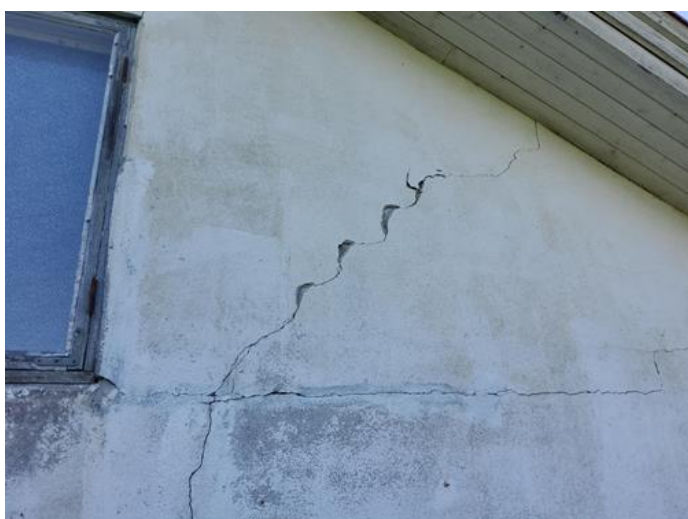
Beskrivelse - [Eksempel på riss/sprekker i yttervegg]

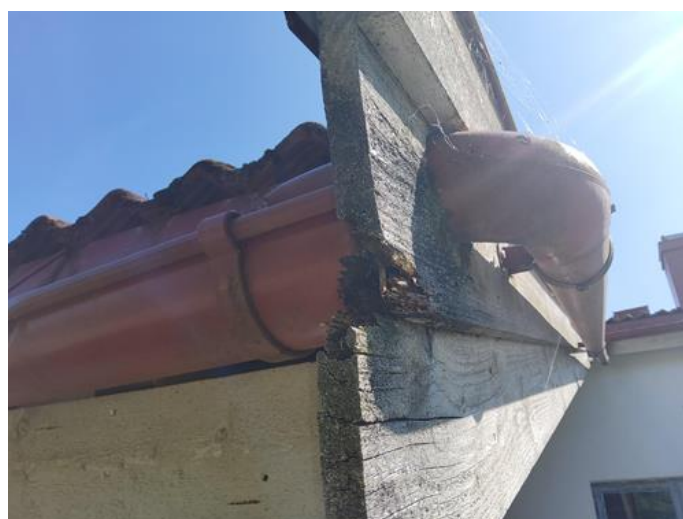
Beskrivelse - [Råteskader på vindskier]
