# Tilstandsrapport

Våningshus

Johs C Liens gate 33, 1890 RAKKESTAD

Rapportdato: 07.08.2026

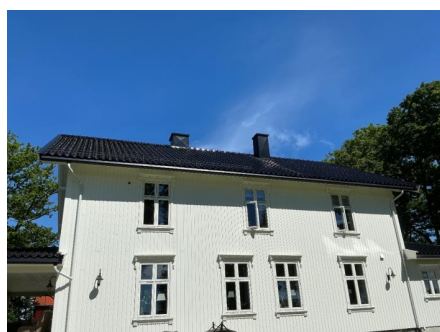
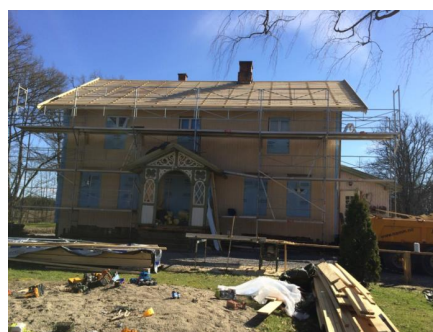
Under omlegging

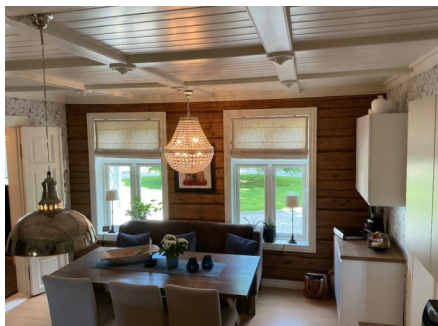
Originale tømmervegger.

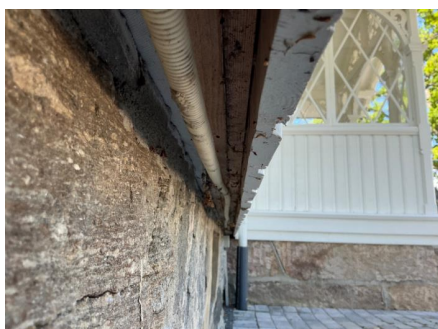
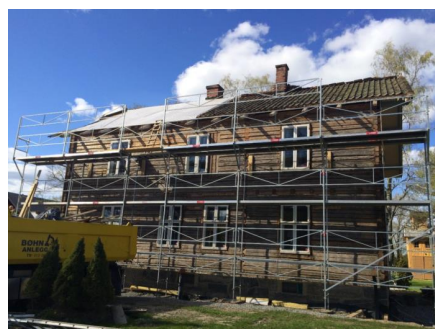
Under restaurering

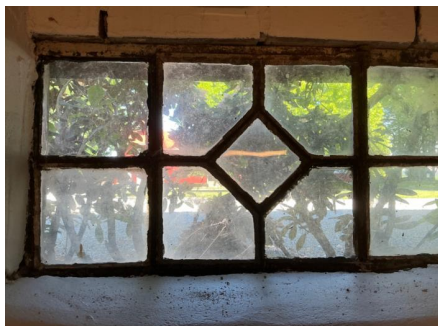
- Vinduer med punkterte/sprukne glass må påregnes skiftes ut, enten hele vinduet eller kun selve glassene.

Sprukker glass.

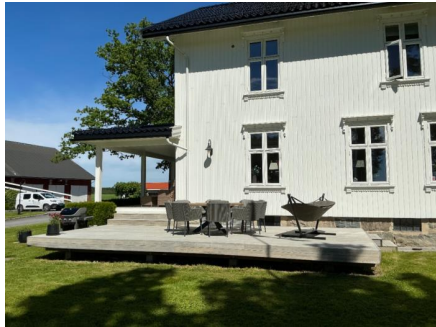
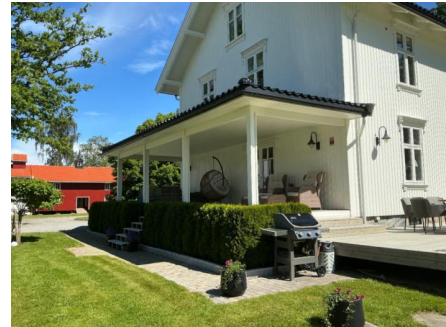
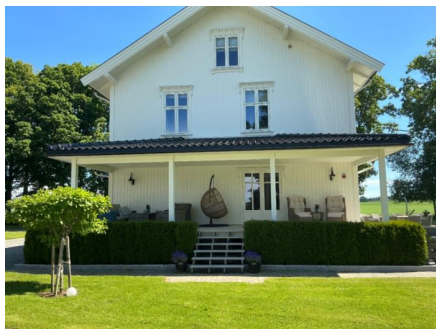
- Mangelfull sikring kan føre til fallulykker eller at personer mister støtte, med fare for alvorlig skade.
- Rekkverk må monteres for å lukke avviket.

- Det anbefales å montere rekkverk i henhold til gjeldende krav for høyde og utforming, for å sikre trygg bruk.

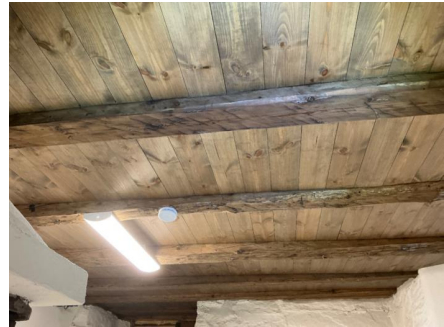
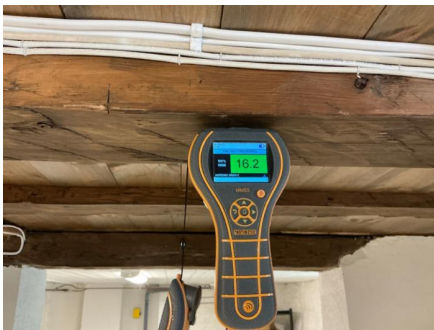
Gulv og leire fjernet i 1. etasje.

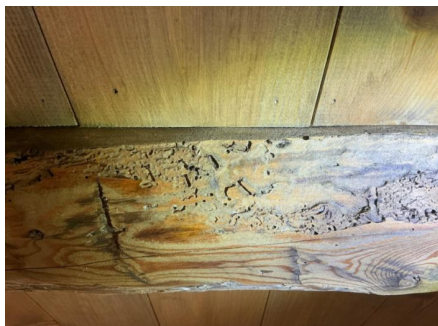
- Det er observert spor etter borebiller i form av flygehull i synlige bjelker i kjeller. Forholdet fremstår som eldre skader, og det er ikke registrert tegn til aktiv angrep på befaringstidspunktet. Eier opplyser at forholdet ikke er aktivt. Spor etter tidligere borebilleangrep er relativt vanlig i eldre bygninger.

- Det anbefales å overvåke forholdet for eventuell ny aktivitet (friskt boremel/flygehull). Ved mistanke om aktivitet bør fagkyndig skadedyrfirma kontaktes for vurdering og eventuell behandling.

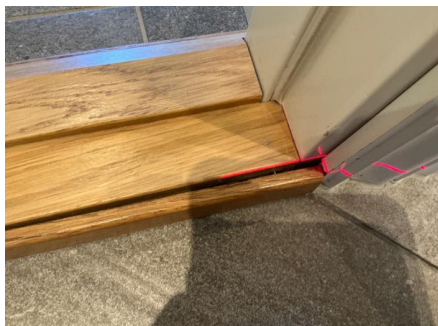
- Det er påvist avvik i krav til høydeforskjell/fall-løsning på våtrommet.

- Avvik i høydeforskjell eller fall på våtrommet kan føre til at vann ikke ledes korrekt mot sluk. Dette øker risikoen for vannansamlinger, fuktinntrengning og påfølgende skader på konstruksjon og overflater.

Ikke oppbrett av membran på terskel.
