# Tilstandsrapport

Boligbygg med flere boenheter

Fasanveien 17, 1711 SARPSBORG

Befaringsdato: 09.04.2026

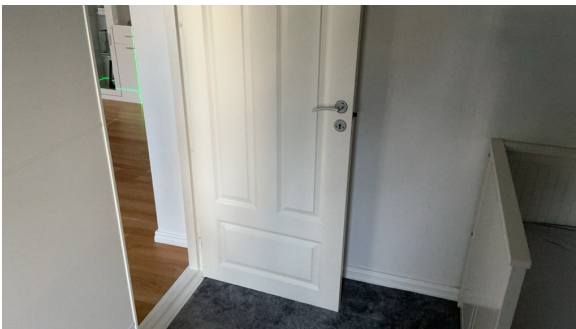
Dør til begge soverom tar i gulv.

Dørblad subber i gulvtepper.

Den enkelte må vurdere behov for tiltak.

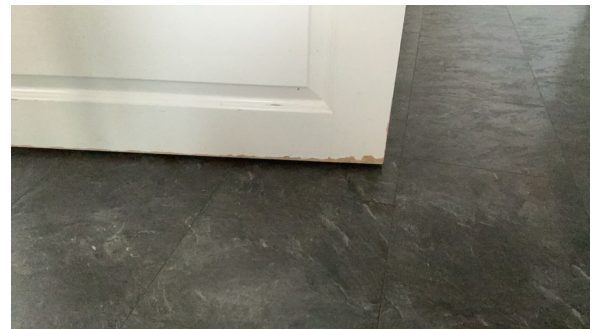
Det er registrert avflasket maling på dør til kjøkken.

Hakk og sår i dørblad

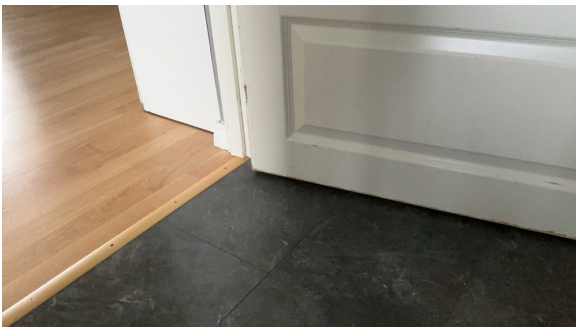
Hakk og sår i dørblad

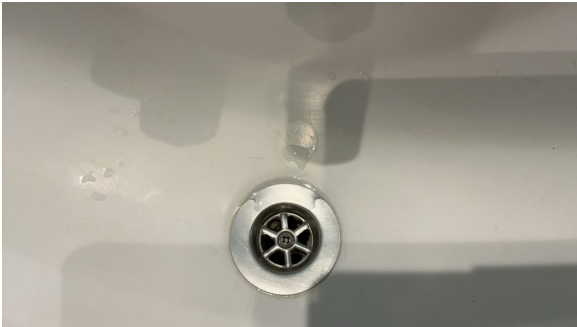
- Det er påvist riss/sprekker i utstyr på våtrommet.

- Riss er vanligvis overfladiske skader i servantens overflate eller glaser. Konsekvensene av riss er hovedsakelig kosmetiske.

Riss i vask

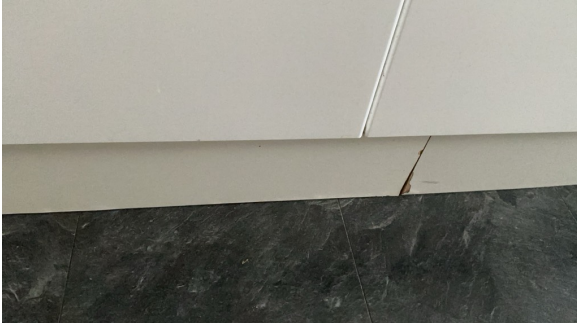
- Det er påvist skader på overflater/kjøkkeninnredning utover normal slitasjegrad.

Hakk i sokkel

Den enkelte må vurdere behov for tiltak.

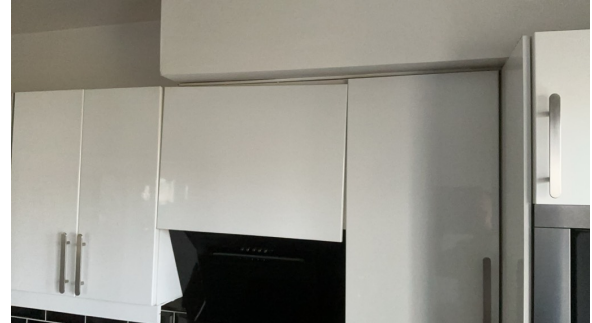
skjevheter i dekkplate over ventilator
