# Tilstandsrapport

Risikovurdering for Anticimex boligselgerforsikring

Engenevegen 74  
3804 BØ I TELEMARK  
Gnr./Bnr.: 13/58  
Midt-Telemark kommune

Befaringsdato: 17.06.2025

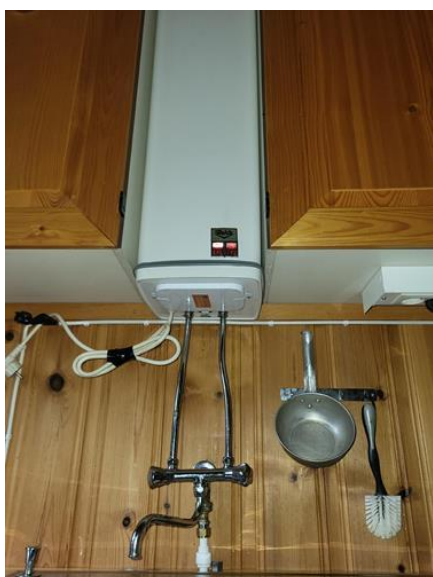
Tekniske anlegg, VVS anlegg (Sjekkpunkter utover det som er inkludert i andre rom) - [VVB på kjøkken]

På kjøkkenet er det en eldre VVB og det er et røropplegg i forbindelse med kjøkken, dette har ikke vært i bruk. Og det er ikke lagt inn vann i hytta, og det er heller ikke tatt stilling til om det er lovlig med innlagt vann.  
Det er ingen godkjent gråvannsløsning tilknyttet hytta.

| Det er ikke fremlagt vannprøve av drikkevannet, dette anbefales.<br>Det er ikke innlagt vann i hytta, og det er heller ikke tatt stilling til om det er lovlig med innlagt vann.<br>Det er ingen godkjent gråvannsløsning tilknyttet hytta.<br><br>Snurredass med eldre glassfibertank, TG2 på bakgrunn av alder.<br><br>Viktig å sette seg inn i rutiner for bruk av borehullet. |

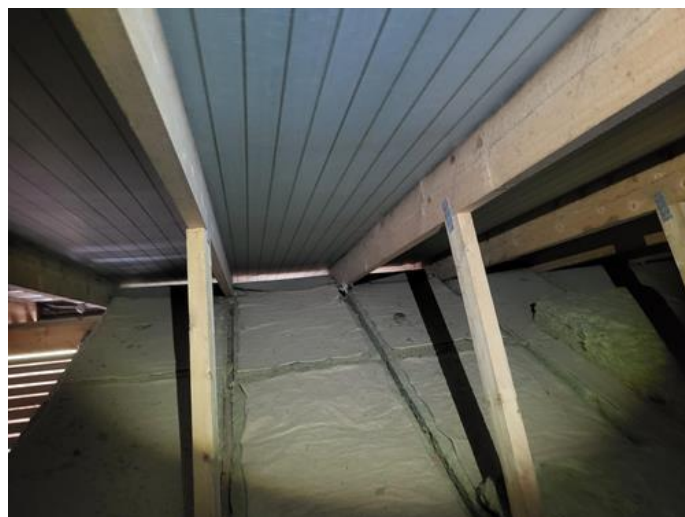
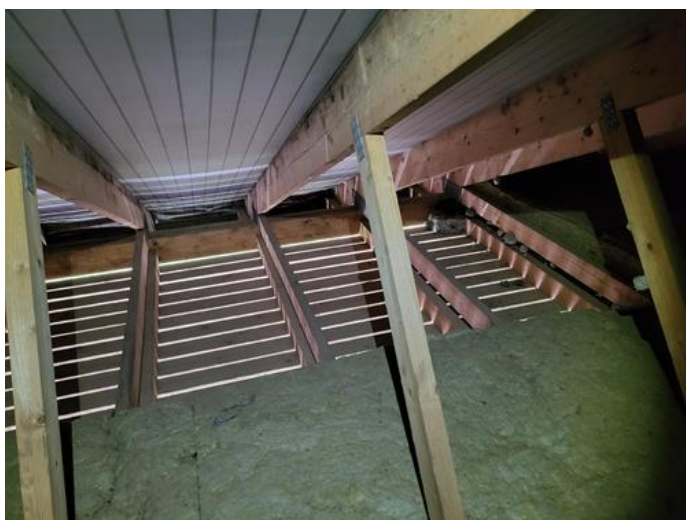
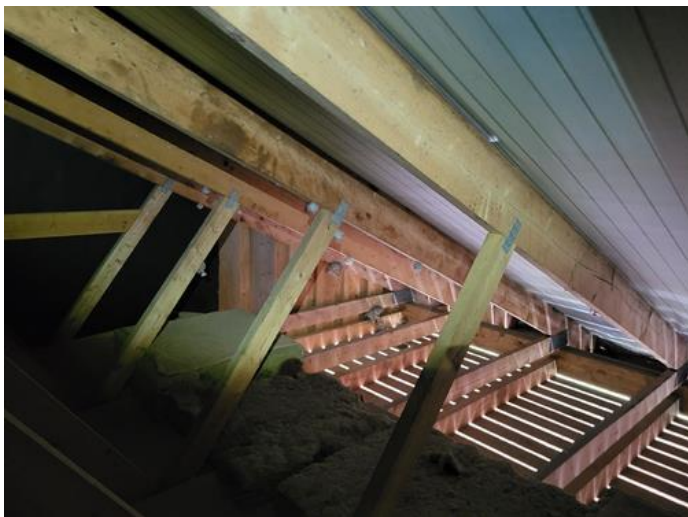
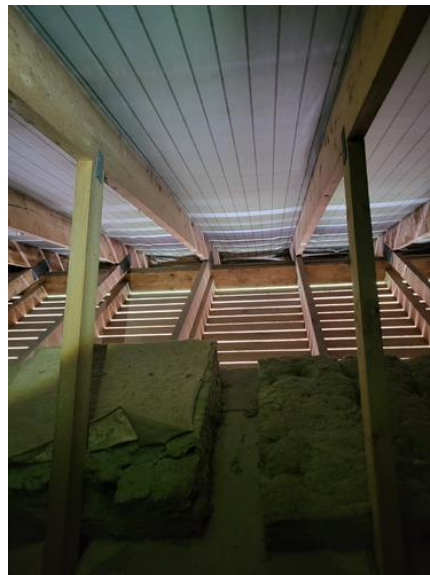
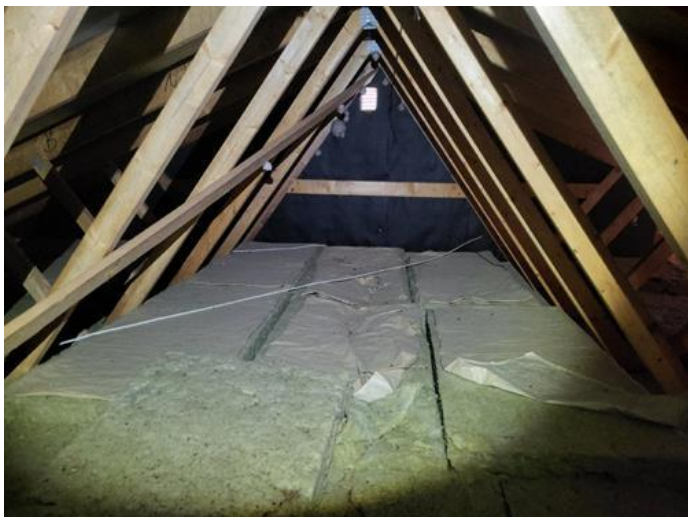
Loft - uinnredet / råloft - [Loft]

| TG 2 | Statikk | Hytta er oppført på et tidspunkt hvor det ble beregnet for mindre snølast enn hva som blir gjort i dag. Det er ikke oppdaget vesentlige skader, men TG2 er valgt for å belyse risiko. |
| | Annet | Det observeres ekskrementer som er vurdert til å både være fra mus og flaggermus. Omfang er ikke kjent.<br><br>Med bakgrunn i alder på yttertaket tilsier at oppfølging med jevnlig ettersyn er anbefales, slik at tiltak kan iverksettes ved behov. TG2 er satt for å belyse skaderisikoen som følge av alder og observert tilstand. |

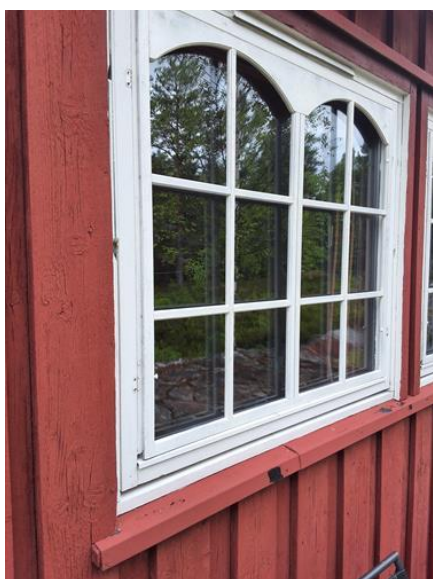
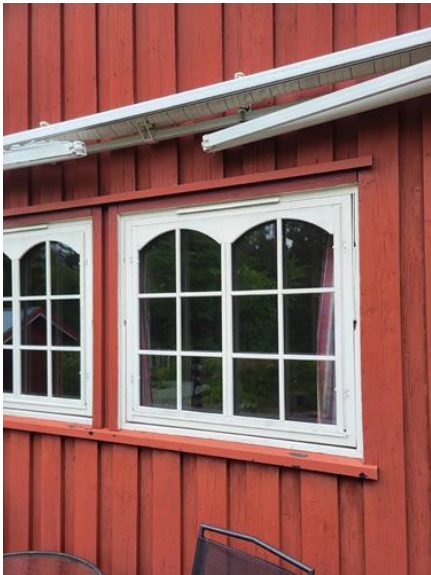
*Yttervegger inkl. fasader og konstruksjon - [Vinduer]*

Vinduer har tegn av slitasje og elde. Det er ikke observert synlige skader av større betydning. Utbedring/utskiftning anbefales.

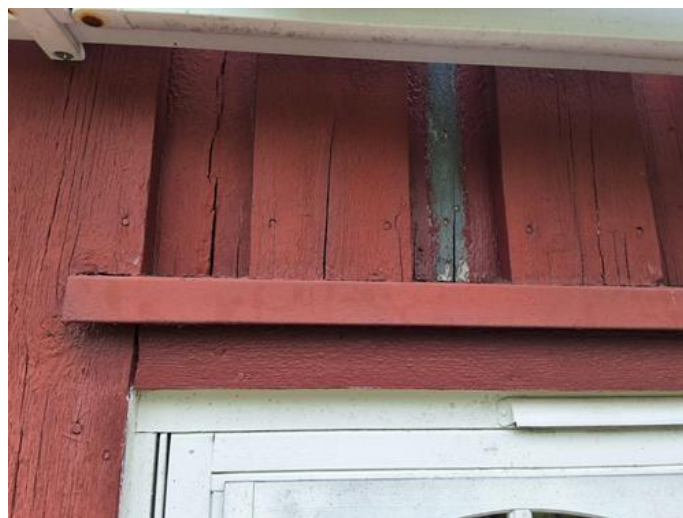
Kledning har tegn på slitasje med blant annet oppsprekk og slitasje av overflatebehandlingen. Tiltak vedrørende kledning bør påregnes.

*Yttervegger inkl. fasader og konstruksjon - [Oppsprekk kledning]*

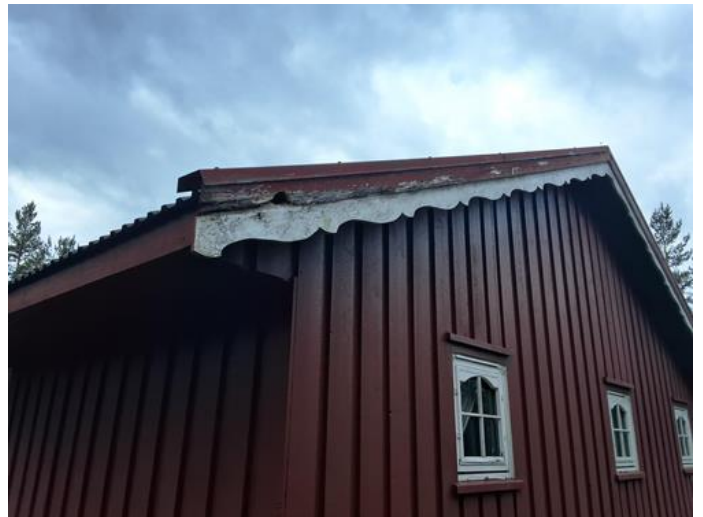
| <b>TG 2</b> | Tekking (undertak, lekter og yttertekking) | Det er registrert symptomer på elde og slitasje, selv om det ikke ble observert tegn på lekkasjer, anbefales oppfølging med jevnlig ettersyn slik at vedlikeholds- og eventuelle utbedringstiltak kan iverksettes ved behov.<br>Det observeres blant annet rustdannelser på blikkplater i ender og ved spiker/skruhull. TG2 er satt for å belyse skaderisikoen som følge av alder og observert tilstand. |

*Utvendig - [Yttertak, slitasje på vindskier]*

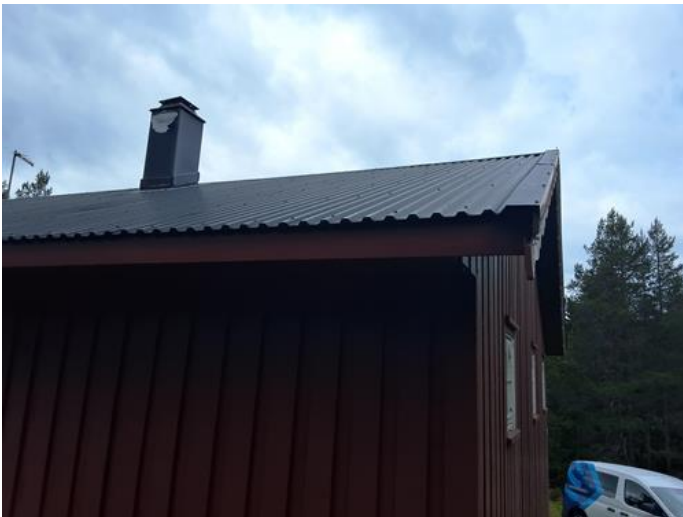
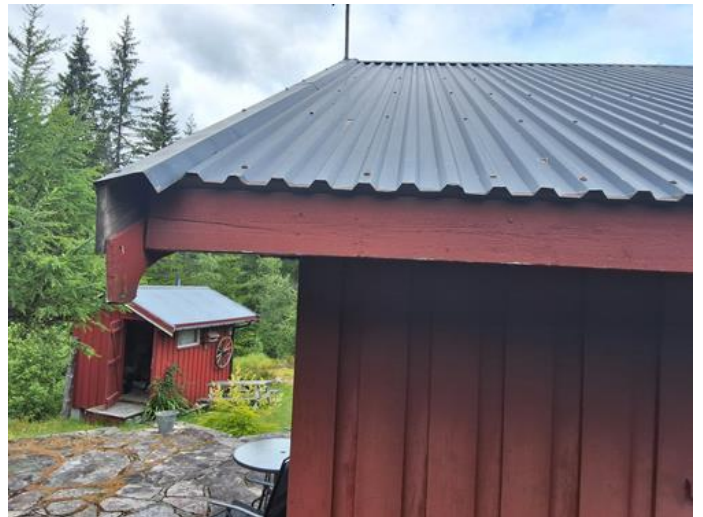
*Utvendig - [Yttertak ]*

| | Inspeksjonsmulighet | Vurderingene av yttertaket er gjort fra bakkeplan med den begrensning dette innebærer. TG2 er valgt på bakgrunn av at taket kan være utsatt for slitasje, skader eller feil utførelse som ikke registreres grunnet begrenset tilkomst. Yttertaket bør kontrolleres i sin helhet når forholdene ligger til rette. |

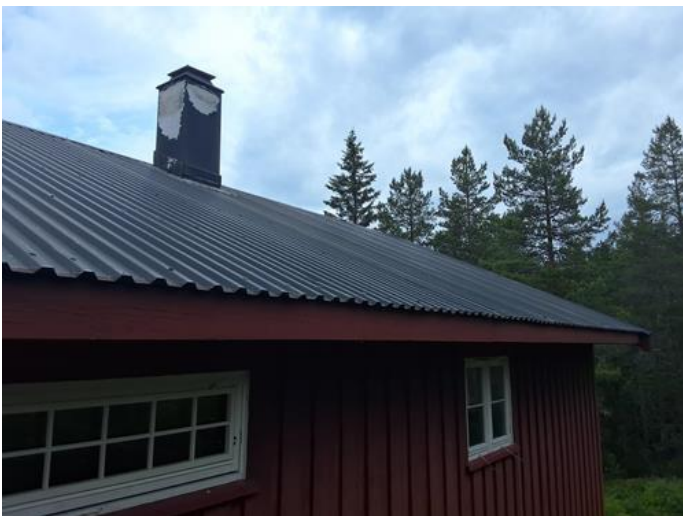
*Utvendig - [Yttertak, slitasje på pipebeslag]*

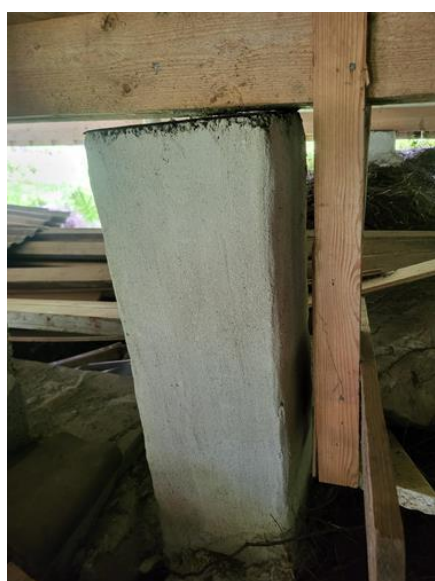
Utvendig - [Løst fundament ]
