Tilstandsrapport

Veståsveien 32, 3142 VESTSKOGEN

gnr. 3, bnr. 346

Rapportdato: 15.05.2026

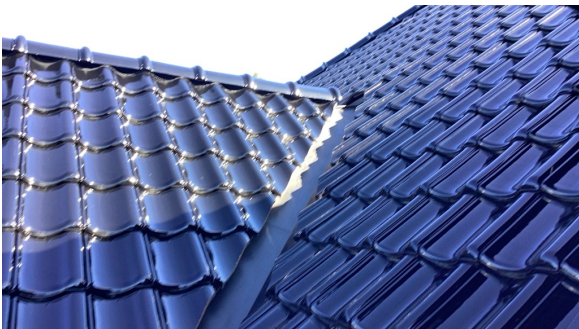
Taktekkingen er av glasert tegltakstein. Taket er besiktiget fra bakkenivå, og fra balkong i 2. etasje. Siden taket (takkonstruksjon, taktekking og skorstein) kun er observert fra bakkenivå, er vurderingen begrenset av dette. Det er ikke sikkerhetsmessig forsvarlig å bevege seg ut på taket eller observere fra stige. Selv om det ikke er avdekket skader under befaringen, betyr ikke dette at det ikke foreligger skader som en besiktigelse på taket kan avdekke. Vær oppmerksom på denne risikoen. En undersøkelse av taket kan utføres av en fagperson under tilstrekkelige sikkerhetsforhold.

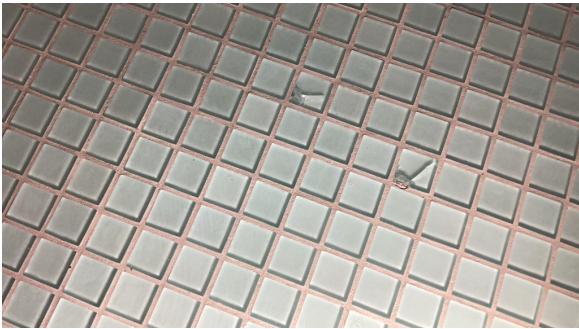
TG 2 Overflater Gulv

Gulvet er flislagt. Rommet har elektriske varmekabler.

- Det er påvist sprekker i fliser.

- Skadet flis er i et område hvor den kun utgjør et estetisk avvik.

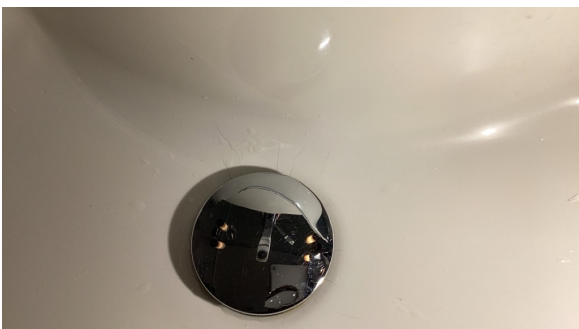
- Det er påvist riss/sprekker i utstyr på våtrommet.

- Riss er vanligvis overfladiske skader i servantens overflate eller glasur. Konsekvensene av riss er hovedsakelig kosmetiske.

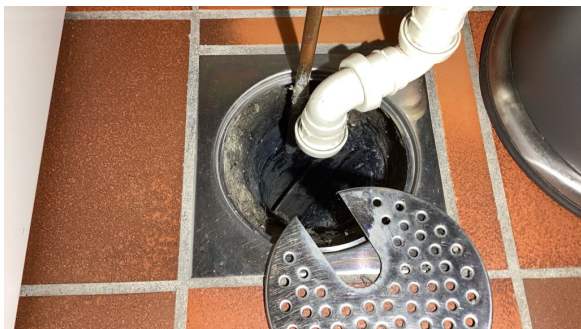
Til tross for avviket i fall/høydeforskjell til sluk, vil gulvet fortsatt kunne lede vann mot sluket, men med redusert effektivitet. Dette kan potensielt øke risikoen for vannansamling i enkelte områder av vaskerommet.

- Det må gjøres nærmere undersøkelser. Manglende membran/tettesjikt medfører risiko for lekkasjer og fukt i konstruksjonen.

Membranen i gulvet bør byttes.

Kostnadsestimat: 20 000 - 100 000

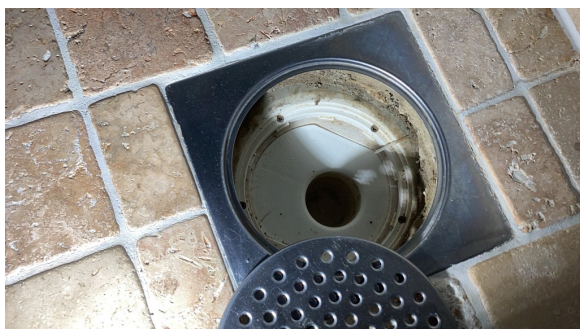
- Det er påvist avvik i fallforhold til sluk i forhold til krav i forskrift på byggetidspunktet.

- Til tross for avviket i fall/høydeforskjell til sluk, vil gulvet fortsatt kunne lede vann mot sluket, men med redusert effektivitet. Dette kan potensielt øke risikoen for vannansamling i enkelte områder av badet.
