# Tilstandsrapport

Fritidsbolig

Vråliosvegen 796, 3853 VRÅDAL

Befaringsdato: 15.03.2024

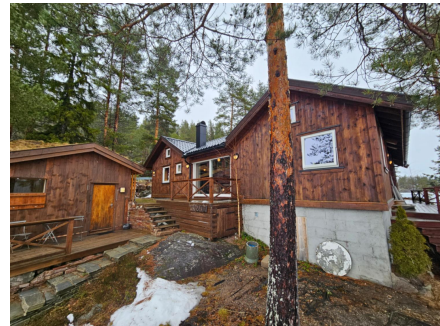
- Det er ikke montert rekkverk.

Trappen mangler rekkverk

- Rekkverk må monteres for å lukke avviket.

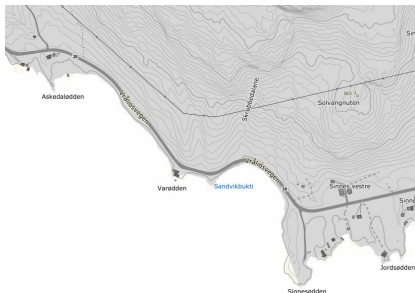
Radon kart

Eiendommen ligger i et område med ukjent grad av radonforekomster, i henhold til nasjonalt aktsomhetskart for radon.

- Dokumentasjon på radonsperre foreligger ikke.

Det bør utføres radon måling.

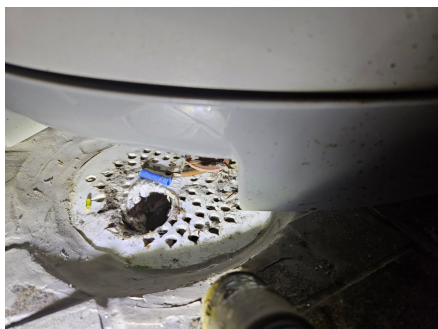
Det er plastsluk og smøremembran med ukjent utførelse.

- Sluk har begrenset mulighet for inspeksjon og rengjøring.

- Tilgang til sluk må bedres både for inspeksjon og rengjøring.
