# Tilstandsrapport

Enebolig

Tordenskjolds gate 5, 1723 SARPSBORG

Befaringsdato: 04.08.2026

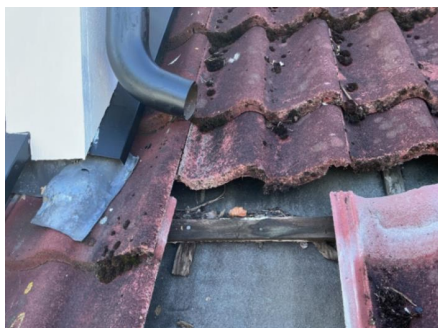
- Det er påvist sprekker, mose, ujevnheter og andre symptomer på svekkelse.
- Vanntett sjikt på tak er eldre enn 18 år.
- Etter befarings er det utført lokale utbedringer av taket av Nikolaysen Trebearbeiding. I området hvor det tidligere ble registrert skader er takstein demontert, og deler av undertak samt sløyfer/lekter er skiftet/utbedret før takstein er remontert. Arbeidene er dokumentert med bilder fremlagt av selger. Utbedringen gjelder lokale partier og innebærer ikke en generell rehabilitering av taktekkning eller undertak.

Råteskadet lekte.

- Når vanntette sjikt på tak begynner å bli gamle, øker risikoen for lekkasjer. Dette kan føre til omfattende og kostbare reparasjoner av underliggende konstruksjoner dersom en ikke foretar tiltak på konstruksjonene før dette oppstår.
- Overvåk tilstanden jevnlig. For å få tilstandsgrad 0 eller 1 må vanntett sjikt på tak skiftes ut, men tidspunktet for når dette er nødvendig er vanskelig å si noe om.

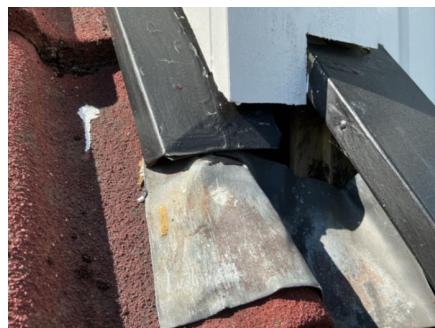
Det er ikke tilfredsstillende tetting/beslagsløsning ved hjørnekasse mot taktekkning. Det er åpninger i overgangen som kan medføre at nedbør og fukt trenger inn i underliggende konstruksjoner.

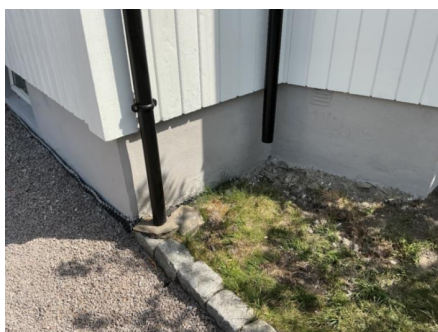
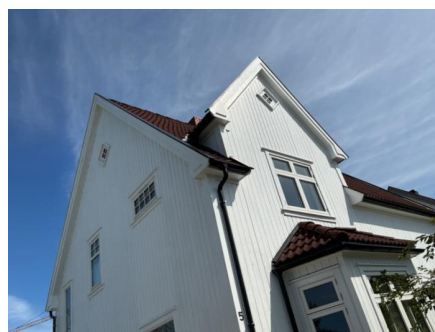
- Mangelfull bortledning av vann kan føre til fuktbelastning på grunnmur, med risiko for fuktnntrenging og skader på konstruksjonen.
- Det anbefales å etablere tilfredsstillende bortledning av vann fra taknedløp, slik at vann ledes bort fra grunnmuren.
- Manglende snøfangere kan føre til ras av snø og is fra taket, med fare for skade på personer, eiendom og installasjoner.

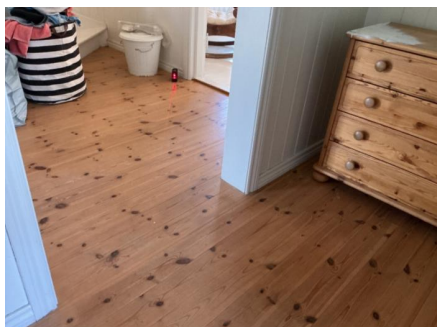
- Det registreres plan-/helningsavvik på deler av gulvene. I gang i 2. etasje er det målt et avvik på ca. 30 mm. Avviket vurderes i hovedsak som aldersrelatert og er ikke uvanlig for en bolig oppført omkring 1930.
- Skjevhetene kan oppleves ved bruk, men det er ikke registrert forhold som tilsier behov for strakstiltak. Oppretting av gulvene vil være et omfattende tiltak og vurderes normalt ikke som nødvendig med mindre det er ønskelig av bruksmessige eller estetiske årsaker.

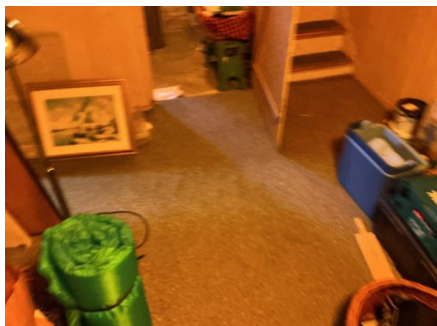
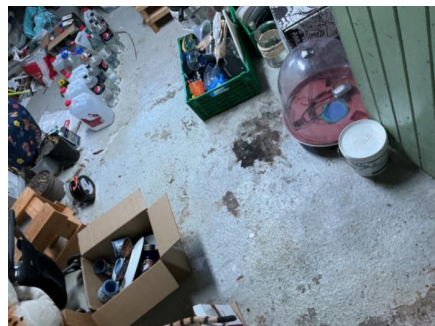
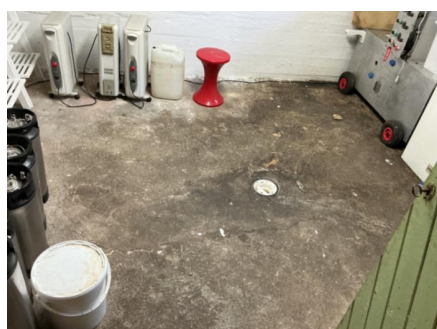
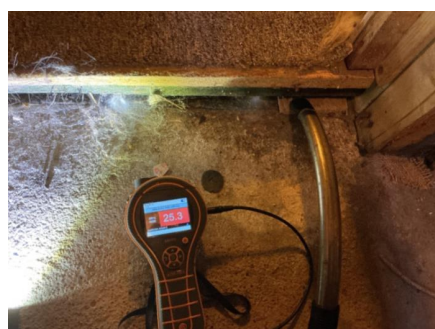
- Kjellerrommene er opprinnelig etablert som uoppvarmede rom. På bakgrunn av bygningens alder må det påregnes at gulv på grunn har liten eller ingen isolasjon, og det er sannsynlig at det mangler fuktsperre mot grunnen. Det registreres saltutslag på betonggulvet, som er et symptom på fukttransport fra grunnen, sannsynligvis som følge av kapillært oppsug. Det er også målt høye fuktverdier i oppforet tregulv. Konstruksjonen vurderes som fuktutsatt og bør undersøkes nærmere for å avklare tilstand og eventuelle skjulte skader. Vedvarende fuktbelastning kan over tid medføre lukt, mugg- og råteskader i organiske materialer.

- Forhøyede fuktverdier i oppforet tregulv medfører risiko for utvikling av mugg, råte og lukt i skjulte konstruksjoner, og kan over tid påvirke innneklimaet. Avhengig av funn må det påregnes at oppforet tregulv må fjernes og gulvkonstruksjonen bygges opp på nytt med tilfredsstillende fuktsikring.

Høye fuktverdier. Anbefaler å fjerne alt treverk i kjeller.

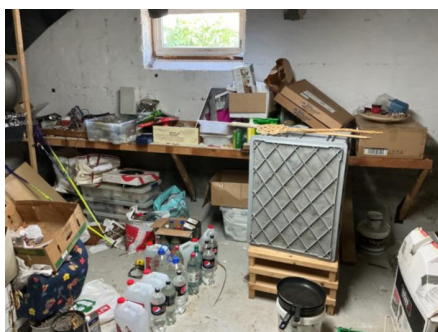
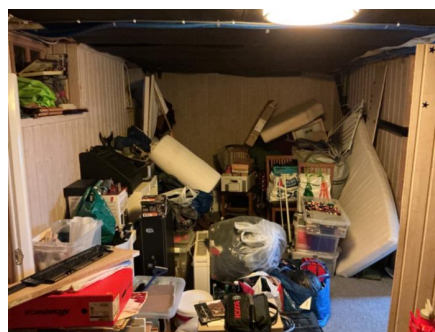
Kjeller full av lagrede ting.

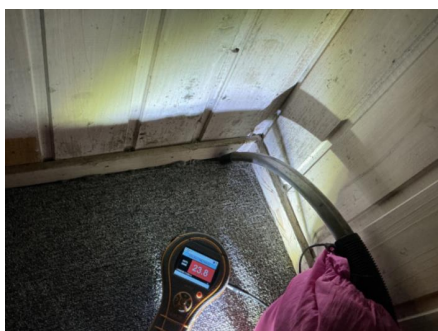
- Det er påvist indikasjoner på noe fuktgjennomtrenging i kjellergulv.
- Det er påvist indikasjoner på noe fuktgjennomtrenging inn i kjellermur.
- Det er målt forhøyede fuktverdier i utforede trekonstruksjoner mot kjellervegg, og det registreres synlig muggsopp/mikrobiell vekst på treverket. Forholdet viser at konstruksjonen er utsatt for fuktbelastning.

Høye fuktverdier og muggsopp på vegger. Anbefaler å fjerne utforede trevegger.

- Det anbefales at utforede trevegger mot grunnmur fjernes. Kjellervegger bør i utgangspunktet holdes åpne eller bygges opp med en løsning som er egnet for eldre kjellerkonstruksjoner og den aktuelle fuktbelastningen.

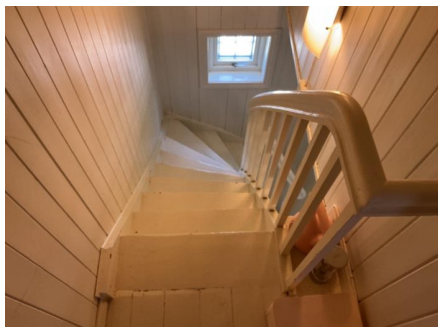
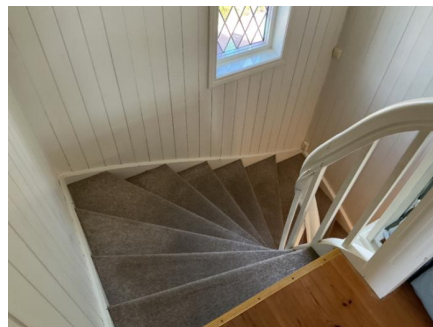
- For store åpninger i rekkverket kan medføre økt risiko for fall og personskader, særlig for barn.

- Det anbefales å montere håndløper langs trappeløpet for å bedre sikkerhet og tilgjengelighet.

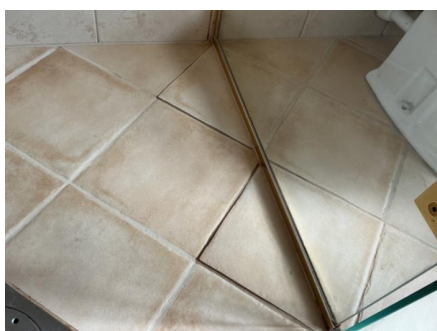
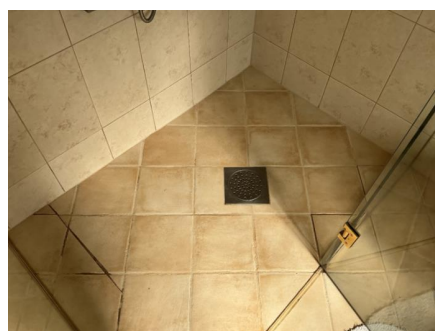
- Det er påvist avvik i fallforhold til sluk i forhold til krav i forskrift på befaringstidspunktet.
- Det er påvist at noen fliser har bom (hulrom under).
- Det er påvist at flisfuger i våtsonen har riss/sprekker.

- Et bad med manglende/redusert fall til sluk blir mindre funksjonelt og sikkert for brukeren. Dette kan medføre stående vann på gulvet, vann som ikke ledes effektivt til sluket, økt risiko for at vann renner ut av rommet og redusert sklisikkerhet på gulvet.
- Selv om bom eller hull lyd ikke alltid er et umiddelbart problem, bør det overvåkes nøye før eventuell utvikling i sprekker i flisfuger e.l. oppstår. Dersom slik utvikling oppstår, bør det iverksettes tiltak for å begrense videre skade.

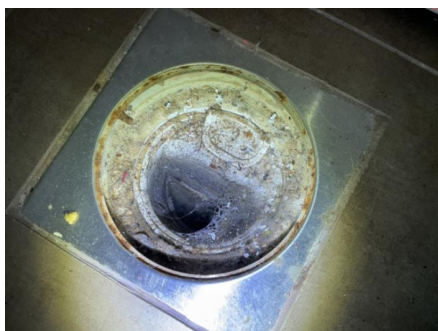
- Konsekvensen er at membranens tilstand og tetthet er usikker som følge av alder og manglende dokumentasjon, noe som øker risikoen for skjulte fuktskader og kan medføre behov for nærmere undersøkelser og eventuell rehabilitering av våtrommet.
